Asbestinventarisatetest

Jules Moretuslei 208/2, 2610 Antwerpen

Attestnummer : **20240719-000151.000**

Uitgegeven op : **19.07.2024**

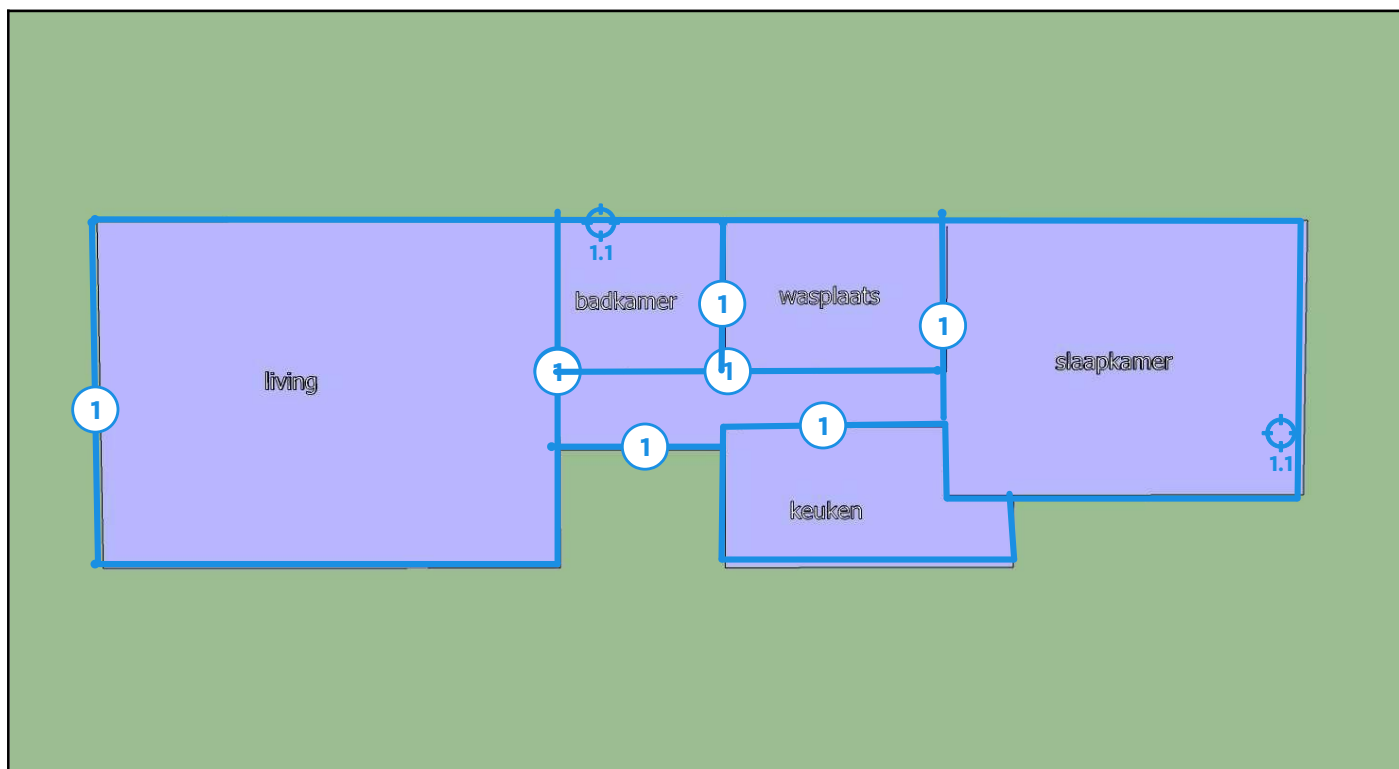
Plan 1.1: Plan muren

Beschrijving	Type	Actie
1. Muren	Geen asbest	-
1.1 Code: 1	Mengmonster	-

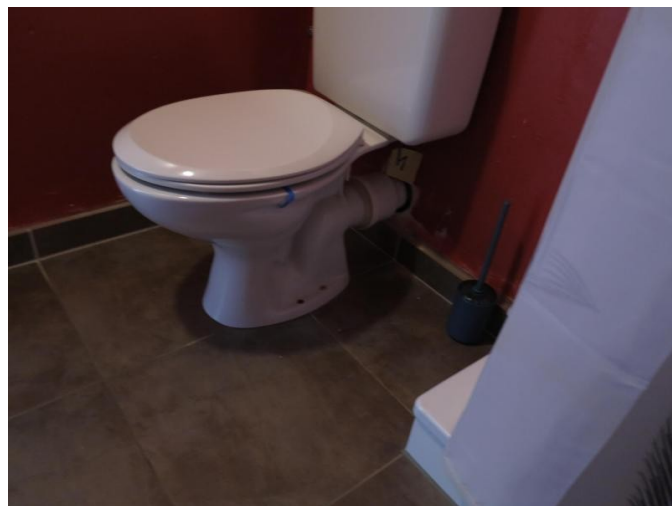
Overzichtsfoto

Detailfoto

Geen asbest

#	Type	Referentie	Resultaat
1.1	Mengmonster	1	Geen asbest

Beschrijving	Muren
Omgeving	Binnen
Primaire drager	Binnenwand
Bindmiddel van materiaal	Gips - kalk
Gebondenheid op basis van bindmiddel	Niet-hechtgebonden
Hoeveelheid (oppervlakte - dikte - aantal)	• 187,00 m ² - 1,00 cm - 1 stuk
Totaal volume	1,87 m ³
Identificatiemethode	Vaststelling met monstername
Destructieve handeling voor identificatie	Nee
