Asbestinventarisatetest

Jules Moretuslei 208/4, 2610 Antwerpen

Attestnummer : **20240719-000154.000**

Uitgegeven op : **19.07.2024**

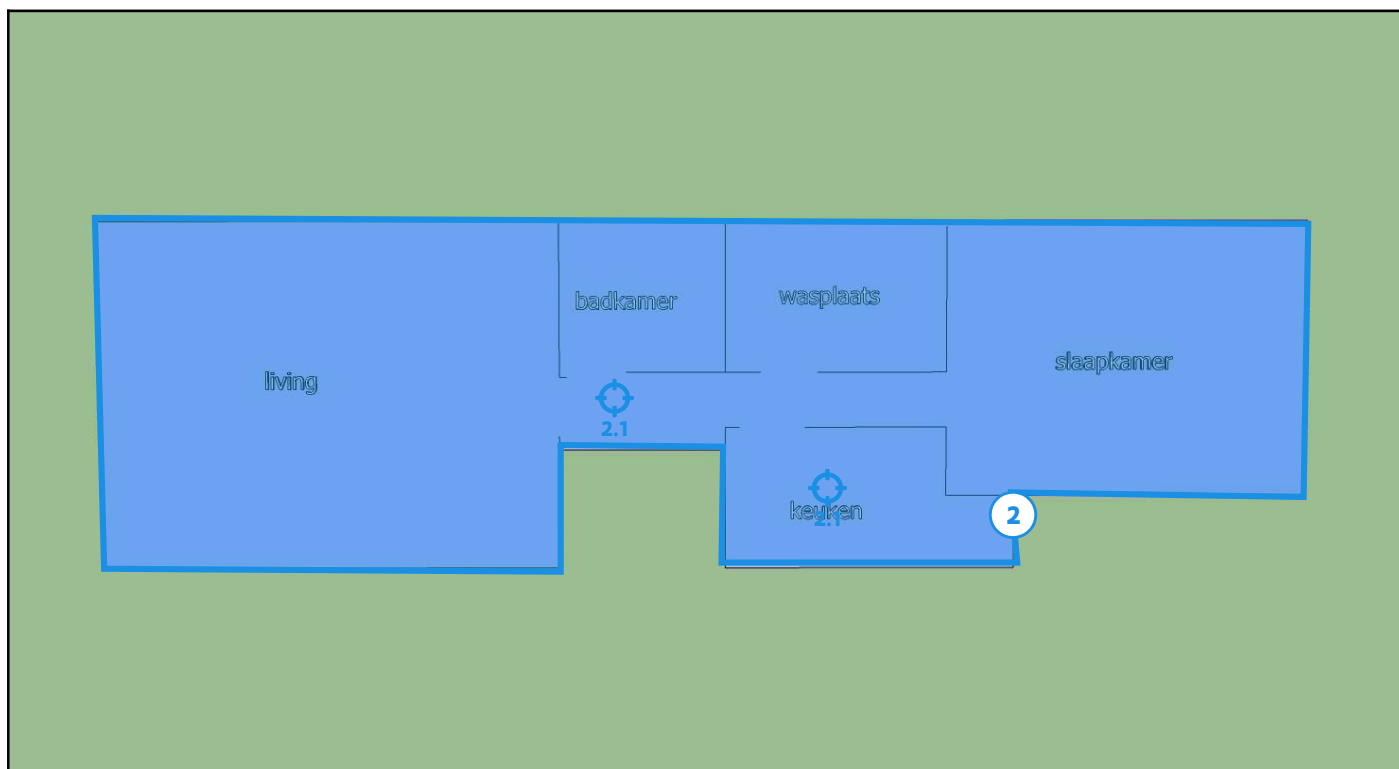
Plan 1.2: Plan plafonds

| Beschrijving | Type | Actie |
|---|---|---|
| 2. Plafonds | Geen asbest | - |
| 2.1 Code: 4 | Mengmonster | - |

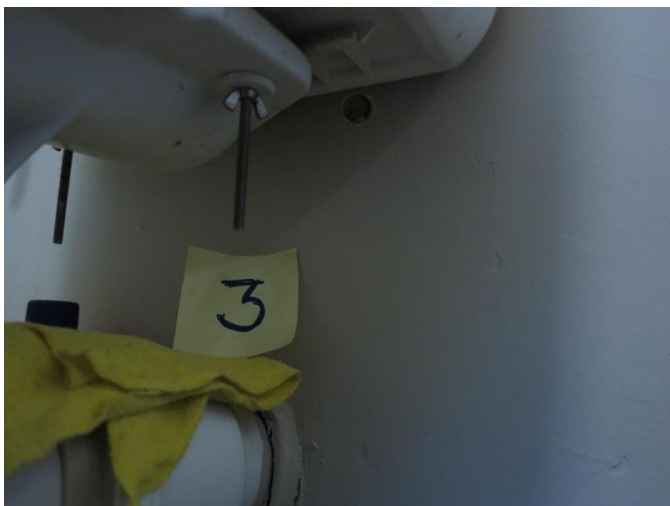
Fiche 1: Muren

Geen asbest

| # | Type | Referentie | Resultaat |
|---|---|---|---|
| 1.1 | Mengmonster | 3 | Geen asbest |

| Bindmiddel van materiaal | Gips - kalk |
| Gebondenheid op basis van bindmiddel | Niet-hechtgebonden |
| Hoeveelheid (oppervlakte - dikte - aantal) | • 187,00 m ² - 1,00 cm - 1 stuk |

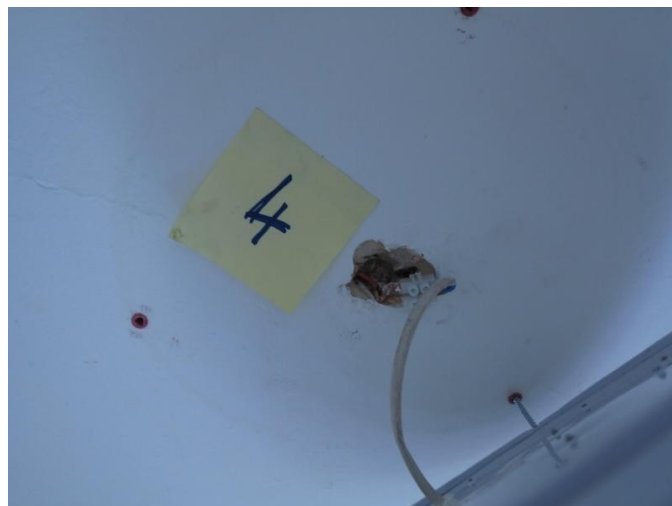
Fiche 2: Plafonds

Geen asbest

| # | Type | Referentie | Resultaat |
|---|---|---|---|
| 2.1 | Mengmonster | 4 | Geen asbest |

| Bindmiddel van materiaal | Gips - kalk |
| Gebondenheid op basis van bindmiddel | Niet-hechtgebonden |
| Hoeveelheid (oppervlakte - dikte - aantal) | • 75,00 m ² - 0,50 cm - 1 stuk |
