# Asbestinventarisatetest

Jules Moretuslei 208/1, 2610 Antwerpen

Attestnummer : **20240719-000148.000**

Uitgegeven op : **19.07.2024**

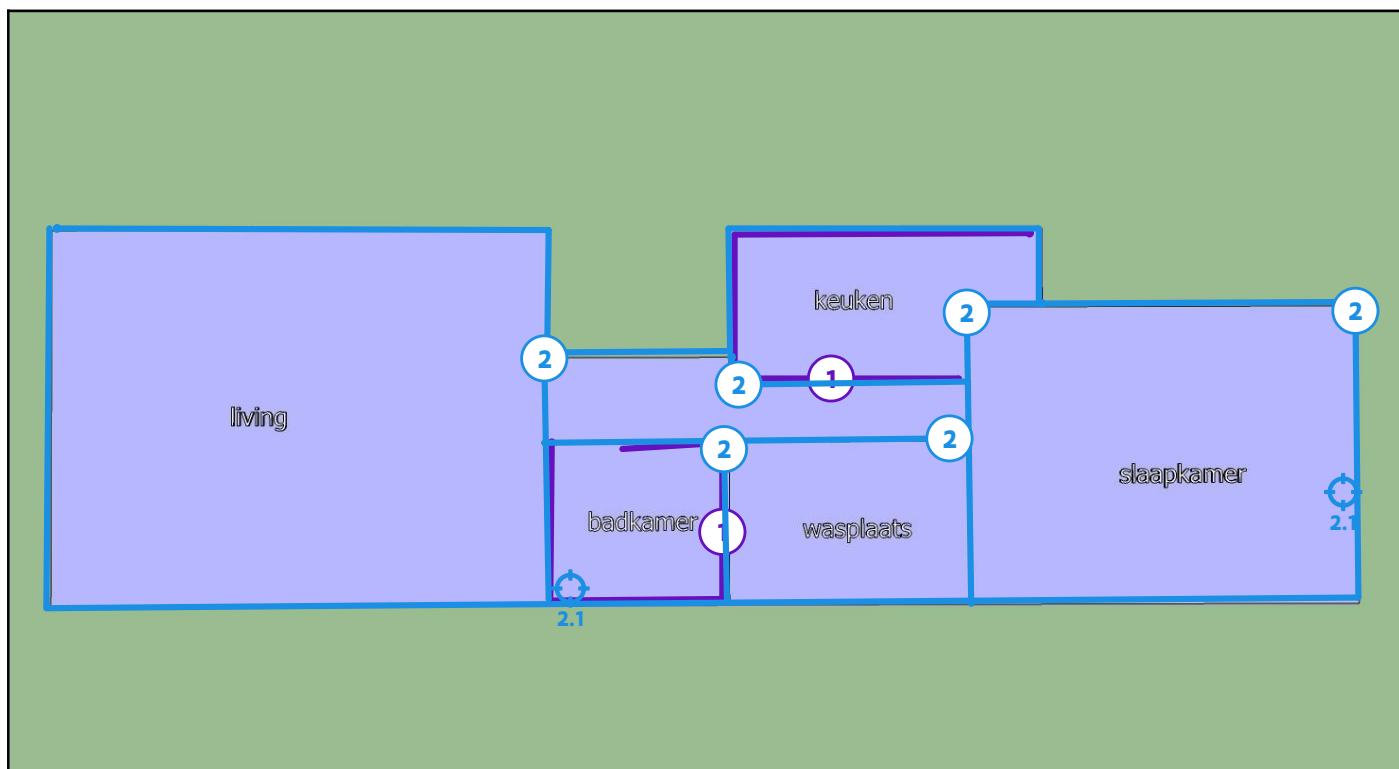
## Plan 1.1: Plan muren

Beschrijving	Type	Actie
1. Tegelljm faiencetegels	Beperking	-
2. Muren	Geen asbest	-
2.1 Code: 3	Mengmonster	-

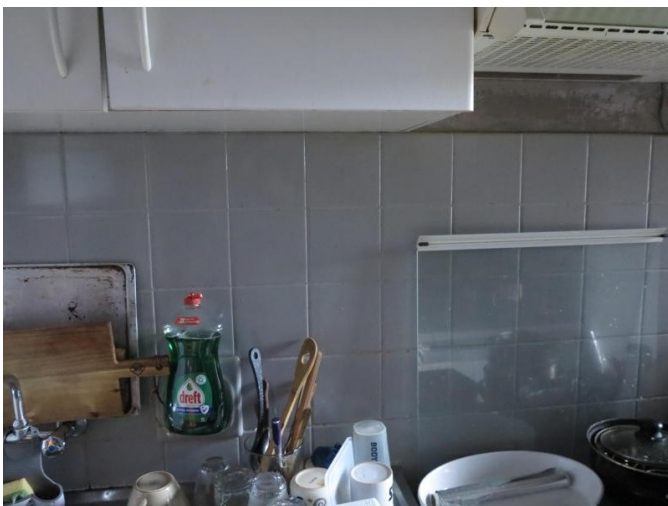
Situeringfoto

**Reden:** Er is geen volledige risicobeoordeling mogelijk

**Uitleg van de asbestdeskundige:** De lijm van de faiencetegels is niet waarneembaar en dus niet inspecteerbaar. De mogelijkheid bestaat dat deze lijm asbesthoudend is. Bij het verwijderen van de tegels wordt best een staal voor onderzoek genomen.

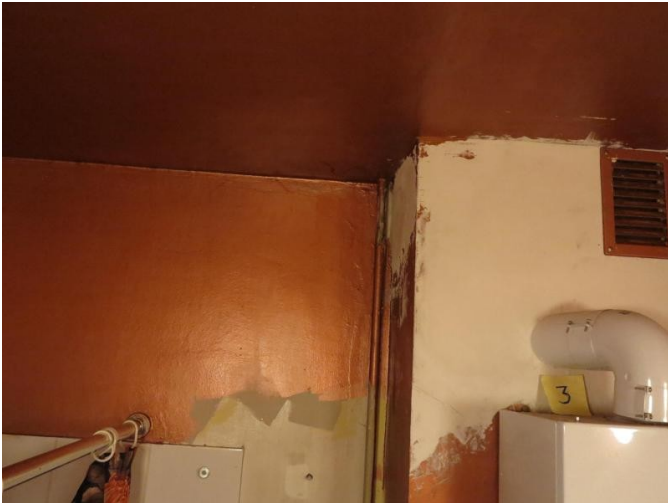
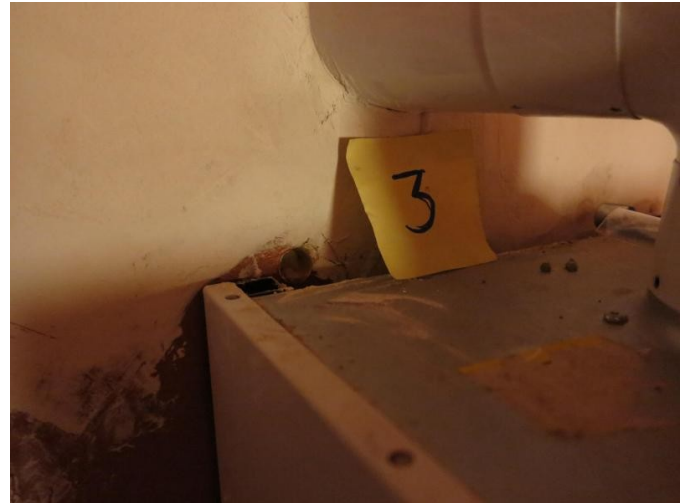
Geen asbest

#	Type	Referentie	Resultaat
2.1	Mengmonster	3	Geen asbest

Beschrijving	Muren
Omgeving	Binnen
Primaire drager	Binnenwand
Bindmiddel van materiaal	Gips - kalk
Gebondenheid op basis van bindmiddel	Niet-hechtgebonden
Hoeveelheid (oppervlakte - dikte - aantal)	• 187,00 m <sup>2</sup> - 1,00 cm - 1 stuk
Totaal volume	1,87 m <sup>3</sup>
Identificatiemethode	Vaststelling met monsternamen
Destructieve handeling voor identificatie	Nee

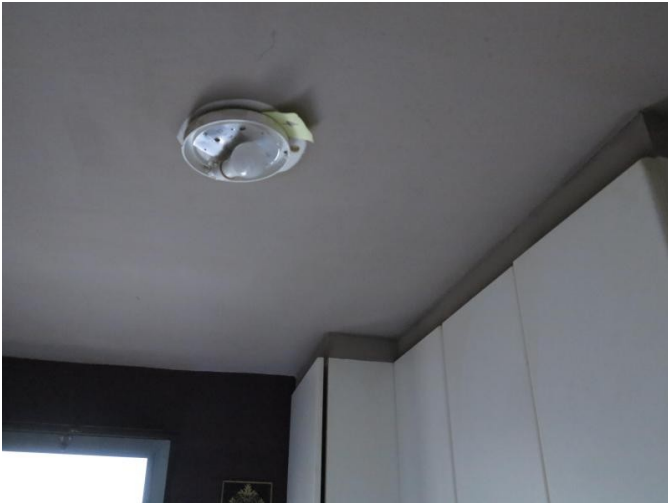
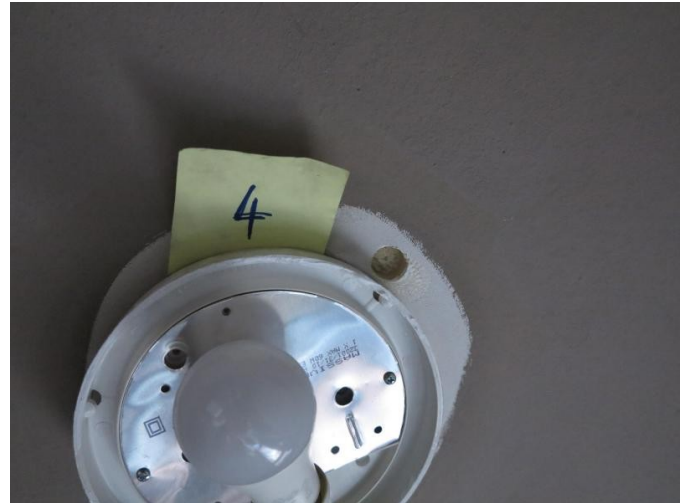
## Fiche 3: Plafonds

Geen asbest

#	Type	Referentie	Resultaat
3.1	Mengmonster	4	Geen asbest

Beschrijving	Plafonds
Omgeving	Binnen
Primaire drager	Plafond
Bindmiddel van materiaal	Gips - kalk
Gebondenheid op basis van bindmiddel	Niet-hechtgebonden
Hoeveelheid (oppervlakte - dikte - aantal)	• 75,00 m <sup>2</sup> - 0,50 cm - 1 stuk
Totaal volume	0,375 m <sup>3</sup>
Identificatiemethode	Vaststelling met monstername
Destructieve handeling voor identificatie	Nee
