Asbestinventarisatetest

Van Duyststraat 151/201, 2100 Antwerpen

Attestnummer : **20240131-000202.000**

Uitgegeven op : **31.01.2024**

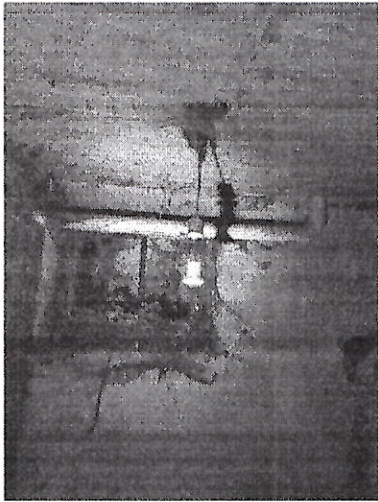
Fiche 1: Gipsisolatie kelder

Geen asbest

#	Type	Referentie	Resultaat
1.1	Mengmonster	Staal 3.1 gipsisolatie kelder	Geen asbest

Beschrijving	Gipsisolatie kelder
Omgeving	Binnen
Primaire drager	HVAC infrastructuur en uitrusting
Bindmiddel van materiaal	Gips - kalk

Gebondenheid op basis van bindmiddel	Niet-hechtgebonden
Hoeveelheid (lengte - omtrek - dikte - aantal)	• 10,00 m - 12,00 cm - 4,00 cm - 1 stuk
Totaal volume	0,048 m ³
Identificatiemethode	Vaststelling met monstername
Destructieve handeling voor identificatie	Nee

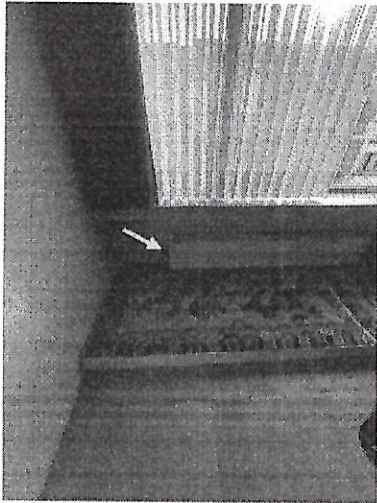
Fiche 2: Pleister muren

Geen asbest

#	Type	Referentie	Resultaat
2.1	Mengmonster	Staal 1.1 pleisterwerk muren	Geen asbest

Beschrijving	Pleister muren
Omgeving	Binnen
Primaire drager	Binnenwand
Bindmiddel van materiaal	Gips - kalk

Gebondenheid op basis van bindmiddel	Niet-hechtgebonden
Hoeveelheid (oppervlakte - dikte - aantal)	• 100,00 m ² - 1,00 cm - 1 stuk
Totaal volume	1,00 m ³
Identificatiemethode	Vaststelling met monstername
Destructieve handeling voor identificatie	Nee
