Asbestinventarisatetest

Akkerstraat 6, 2940 Stabroek

Attestnummer : **20240927-000475.000**

Uitgegeven op : **27.09.2024**

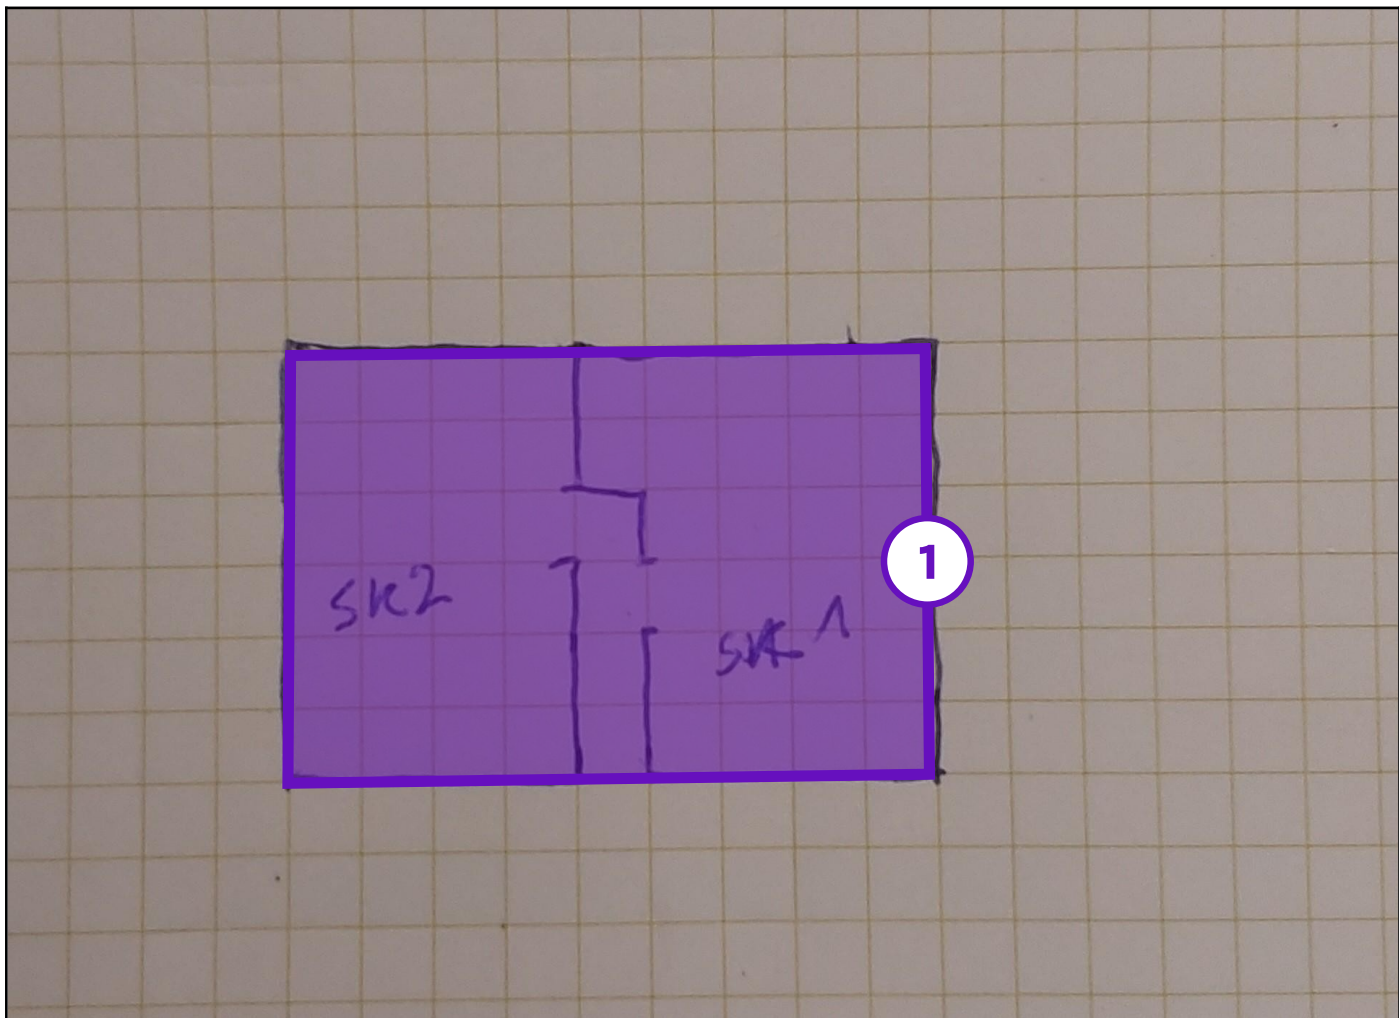
Plan 1.1: Verdieping 1

Beschrijving	Type	Actie
1. Gyproc plafond 1ste verdieping	Advies	-

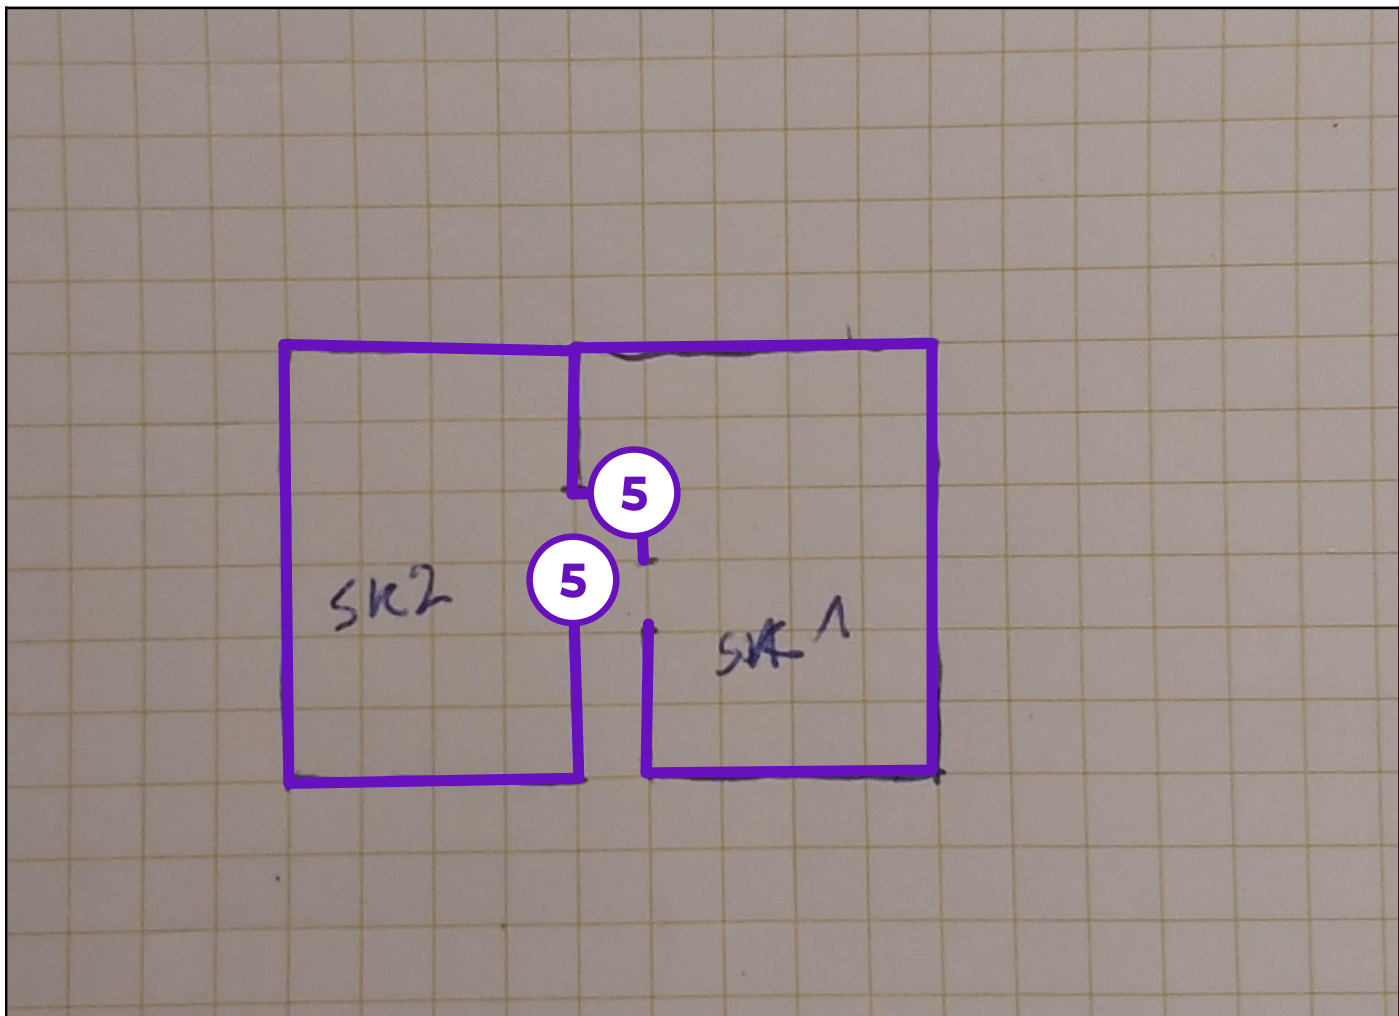
Plan 1.2: Verdieping 1

Beschrijving	Type	Actie
5. Gyproc muren	Advies	-

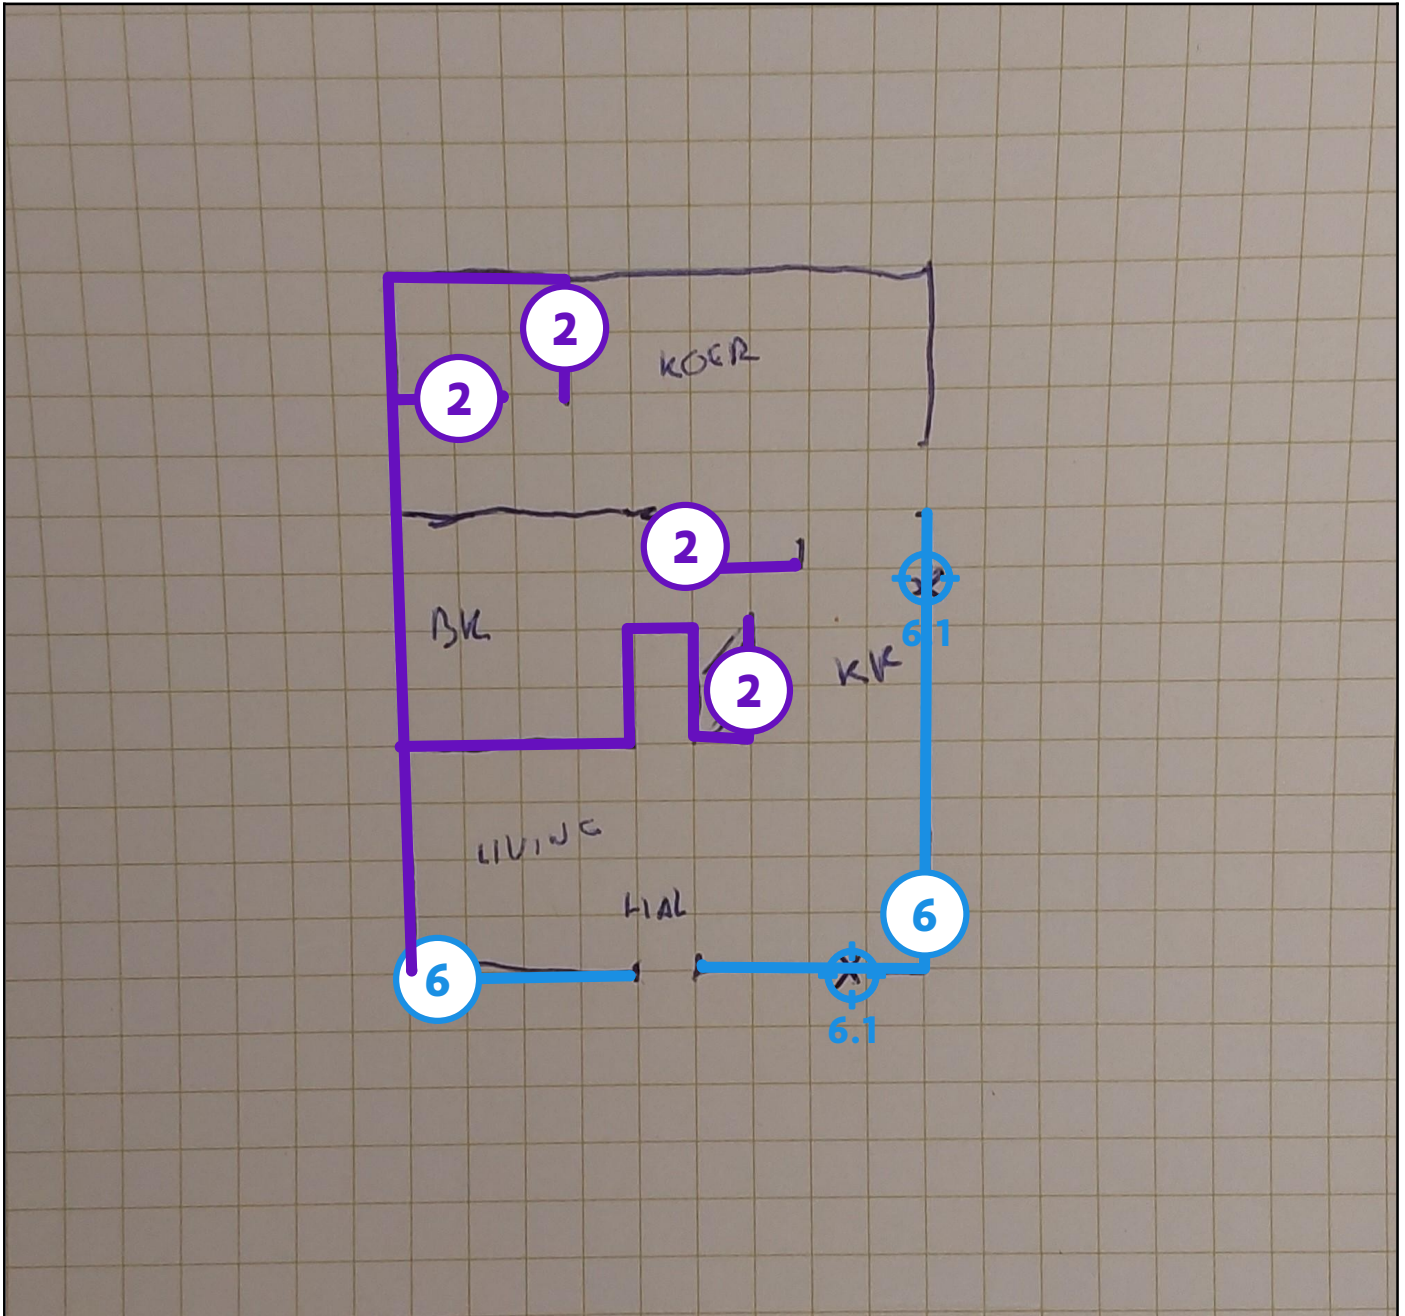
Plan 1.4: Gelijkvloers

Beschrijving	Type	Actie
2. Houten muren	Advies	-
6. Pleister muren	Geen asbest	-
6.1 Code: Mm01	Mengmonster	-

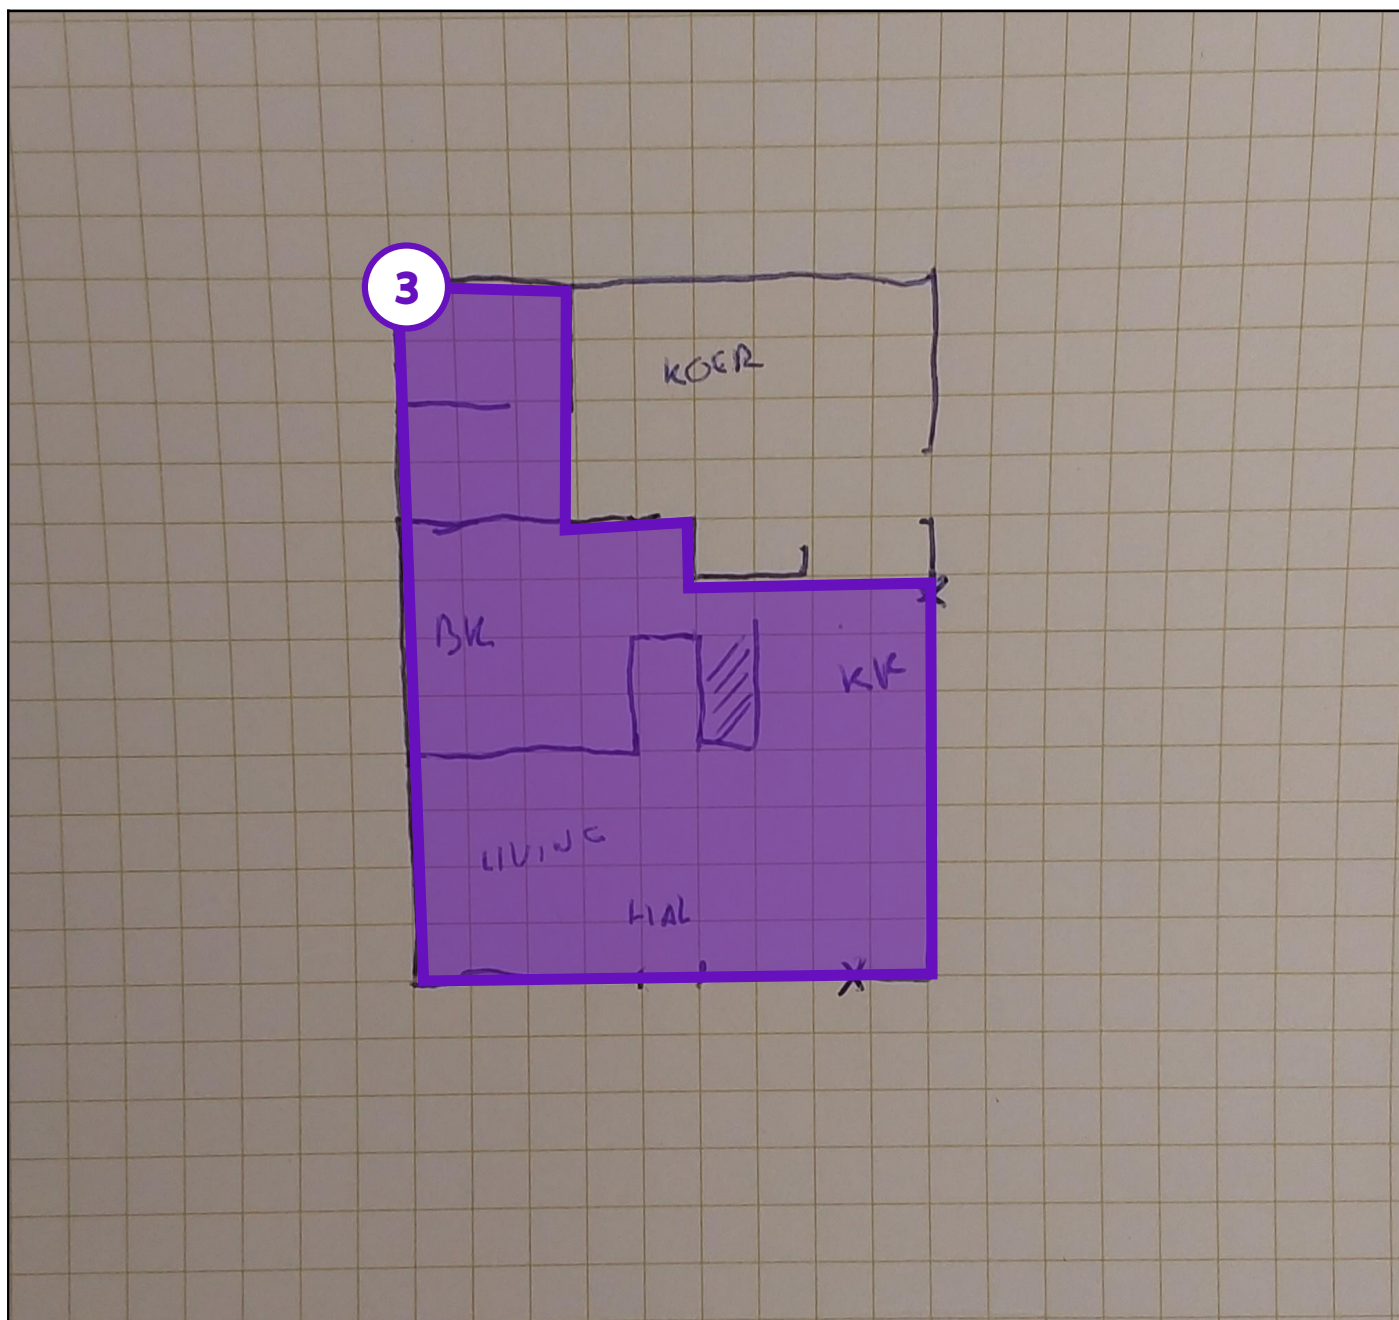
Plan 1.5: Gelijkvloers

Beschrijving	Type	Actie
3. Houten plafond	Advies	-

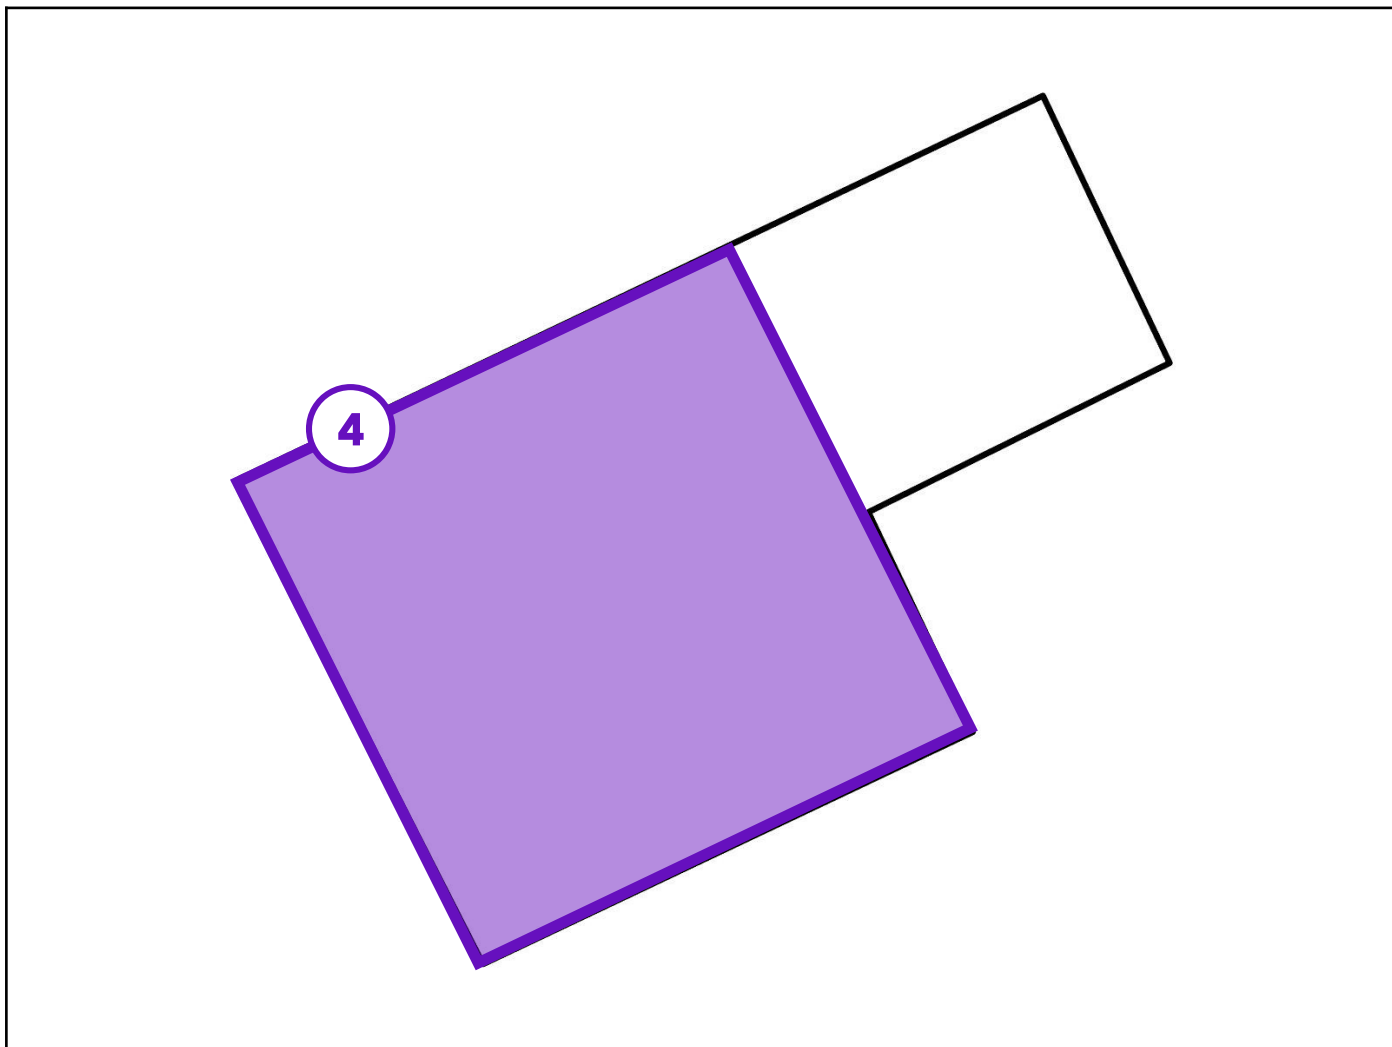
Plan 1.7: Hoofdgebouw plan

Beschrijving	Type	Actie
4. Onderdakplaat	Advies	-

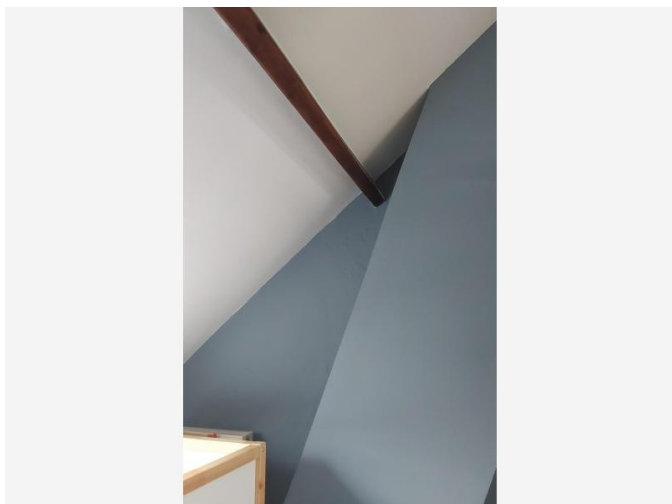
Vrije foto

Schuin dak op de 1ste verdieping is uit gyproc platen, wat hierachter is is niet inspecteerbaar wegens niet destructieve onderzoek.

Identificatiemethode	Vaststelling & expertise (niet-asbestverdacht)
----------------------	--

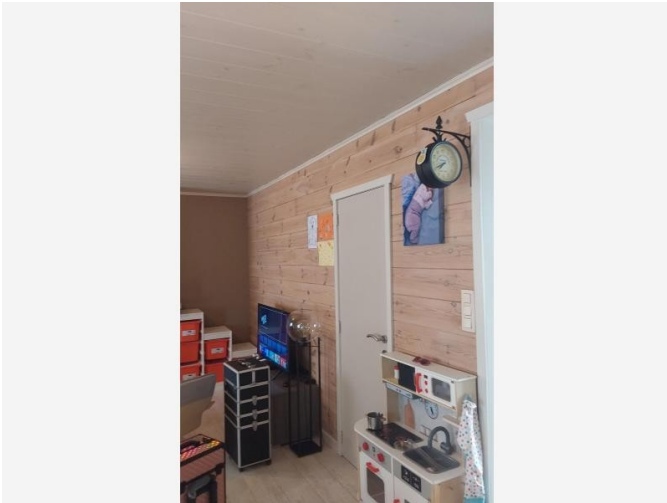
Vrije foto

Deels muren zijn uit houten latten, niet asbestverdacht.

War hierachter is is niet inspecteerbaar wegens niet destructieve onderzoek.

Identificatiemethode	Vaststelling & expertise (niet-asbestverdacht)
----------------------	--

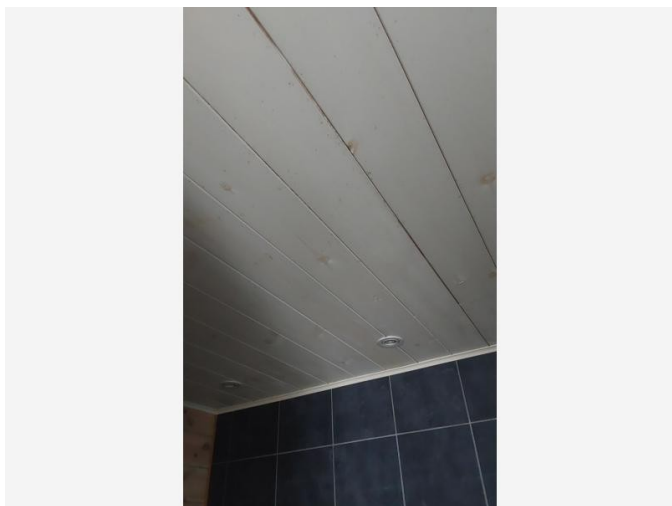
Vrije foto

Plafond in het gelijkvloers is uit houten latten, niet asbestverdacht. Wat hierachter is is niet inspecteerbaar wegens niet destructieve onderzoek.

Identificatiemethode	Vaststelling & expertise (niet-asbestverdacht)
----------------------	--

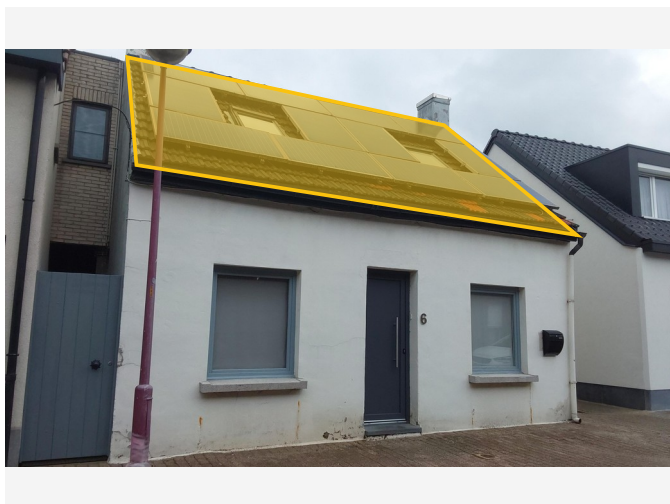
Vrije foto

Onderdakplaat niet kunnen vaststellen schuin dak is volledig met gyproc platen afgewerkt en dakpannen zaten vast.

Identificatiemethode	Vaststelling & expertise (niet-asbestverdacht)
----------------------	--

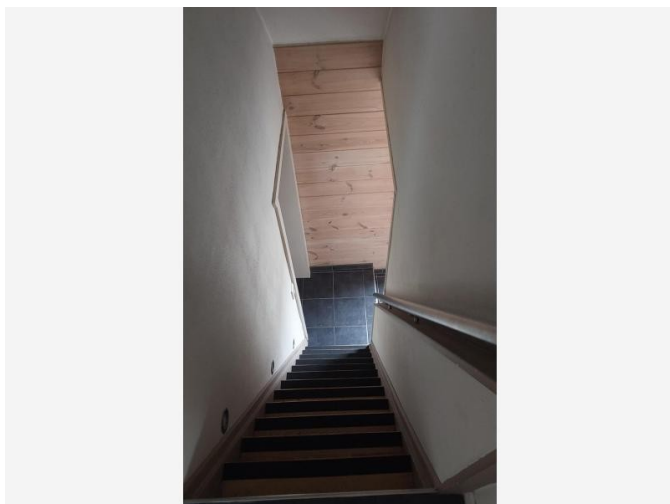
Vrije foto

Deels muren zijn uit gyproc platen, wat hierachter is is niet inspecteerbaar wegens niet destructieve onderzoek.

Identificatiemethode	Vaststelling & expertise (niet-asbestverdacht)
----------------------	--

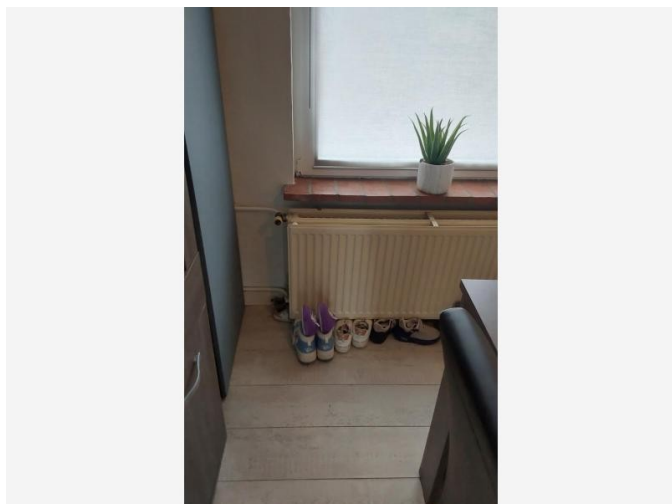
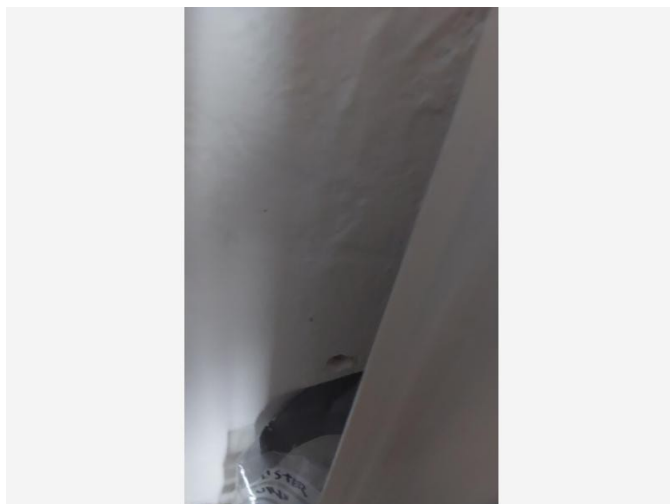
Overzichtsfoto

Geen asbest

#	Type	Referentie	Resultaat
6.1	Mengmonster	Mm01	Geen asbest

Beschrijving	Pleister muren
Omgeving	Binnen
Primaire drager	Binnenwand
Bindmiddel van materiaal	Gips - kalk
Gebondenheid op basis van bindmiddel	Niet-hechtgebonden
Hoeveelheid (oppervlakte - dikte - aantal)	• 90,00 m ² - 1,00 cm - 1 stuk
Totaal volume	0,90 m ³
Identificatiemethode	Vaststelling met monstername
Destructieve handeling voor identificatie	Nee
