# Asbestinventarisatetest

Helenalei 26A/001, 2018 Antwerpen

Attestnummer : **20240806-000187.000**

Uitgegeven op : **06.08.2024**

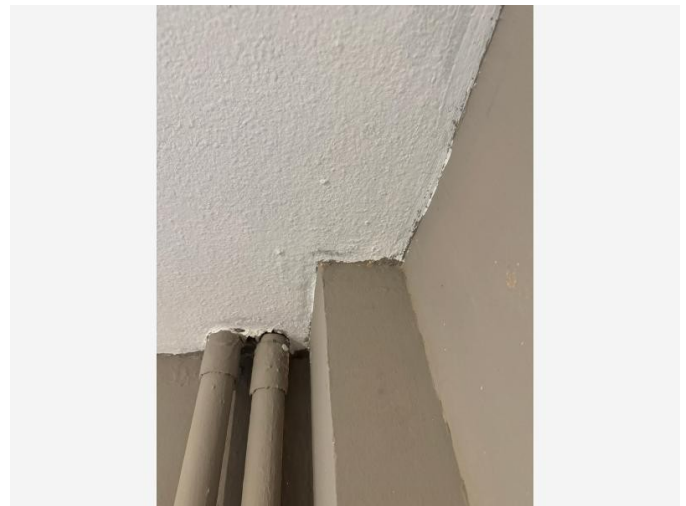
## Fiche 2: Pleisterwerk (plafonds)

Geen asbest

| # | Type | Referentie | Resultaat |
|---|---|---|---|
| 2.1 | Mengmonster | 2 | Geen asbest |

| Bindmiddel van materiaal | Gips - kalk |
| Gebondenheid op basis van bindmiddel | Niet-hechtgebonden |
| Opmerking | <p>Volgens het inspectieprotocol is een monstername van het pleisterwerk verplicht om dit te identificeren als niet-asbesthoudend.</p> <p>Locatie staalnames: individuele ruimte / natte ruimte (stookplaats/traphal niet aanwezig)</p> <p>De vermelde oppervlaktes en volumes betreffen een beredeneerde schatting. Er worden geen rechten verleend aan deze oppervlaktes/volumes. De dikte is een schatting die voorkomt uit de monsterplaatsen en is daarom niet altijd representatief.</p> |
