# Asbestinventarisatetest

Amerikalei 27/13, 2000 Antwerpen

Attestnummer : 20240307-000401.000

Uitgegeven op : 07.03.2024

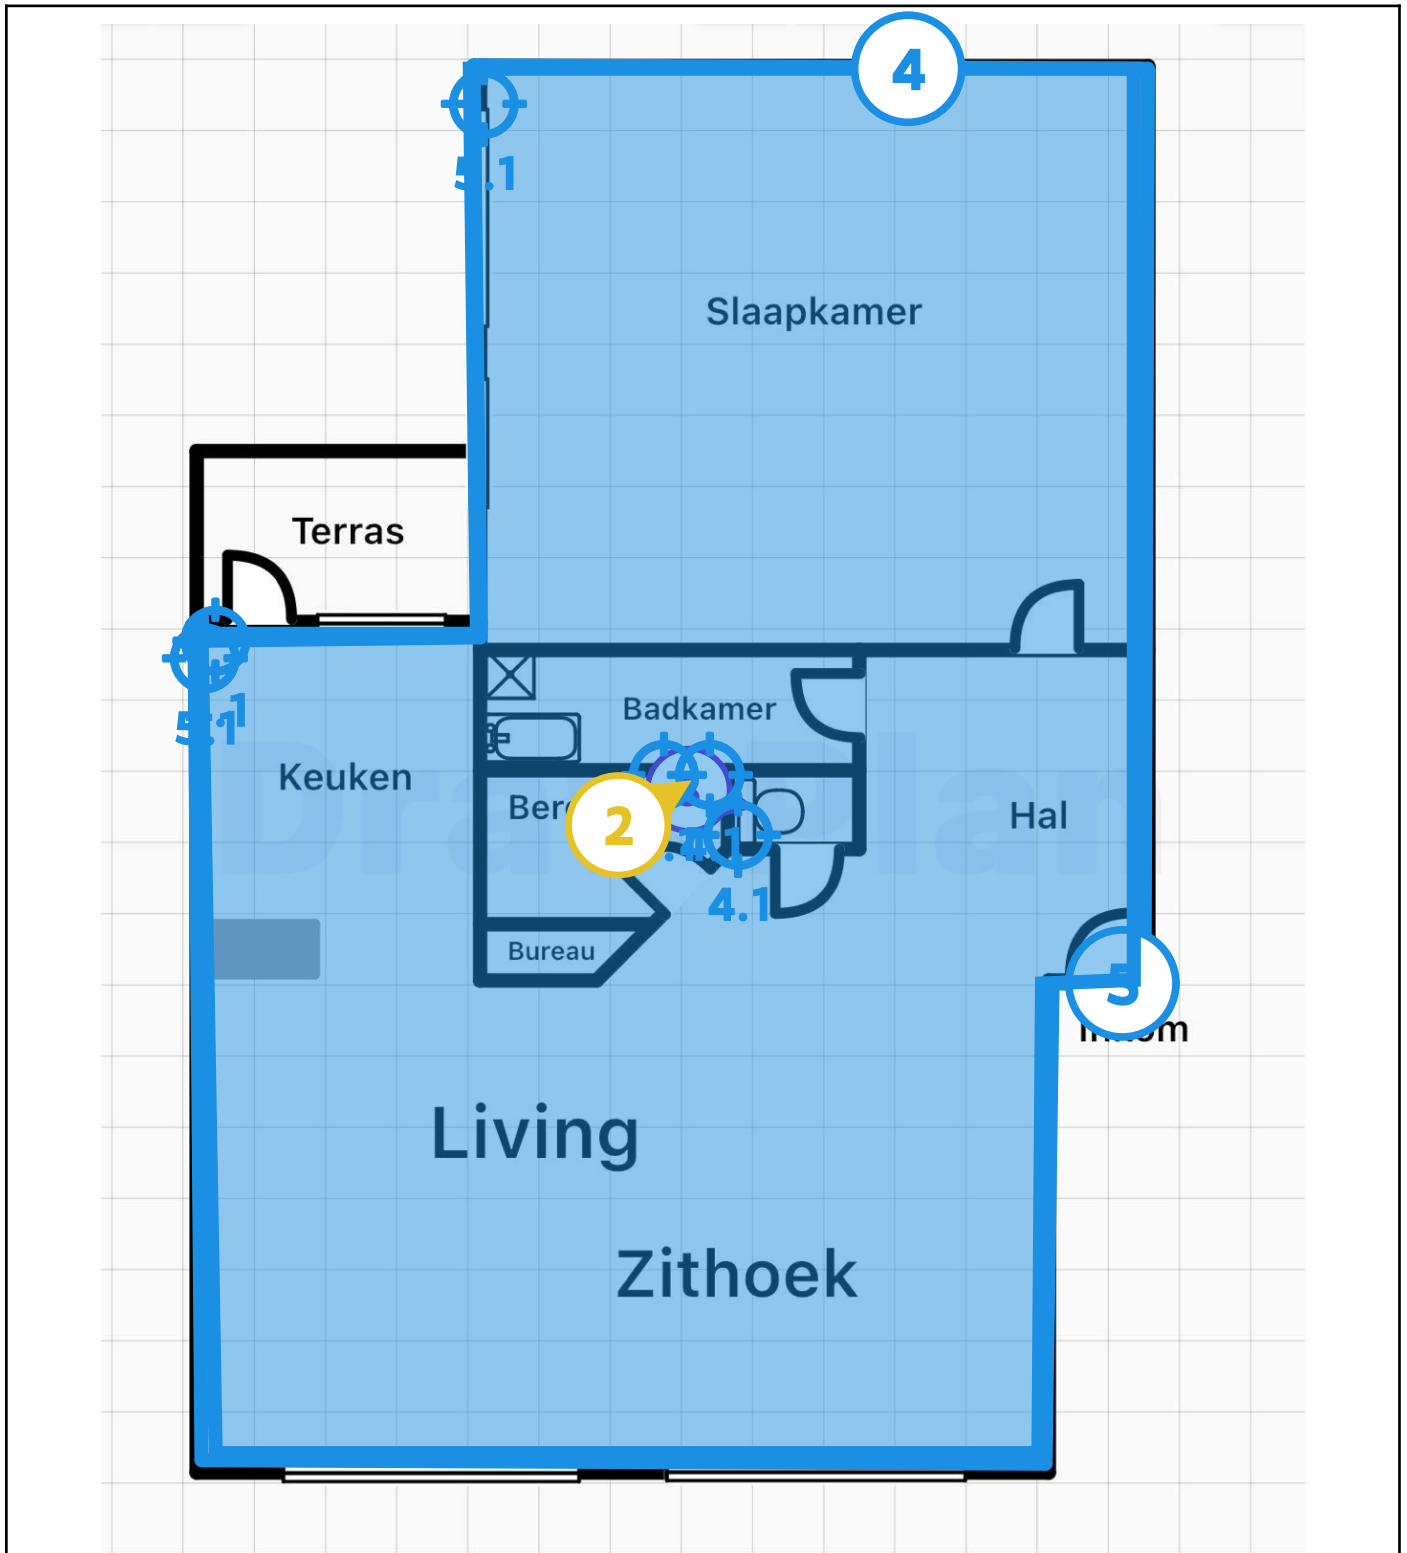
# Plan 1.1: Grondplan appartement

2. Verdeelkast (elektriciteit)	Asbestmateriaal	Zorgvuldig beheren
3. Ventilatiegaten	Advies	-
4. Pleisterwerk plafond	Geen asbest	-
4.1 Code: MM02 : plafond	Mengmonster	-
5. Pleisterwerk muur	Geen asbest	-
5.1 Code: MM01 : muur	Mengmonster	-

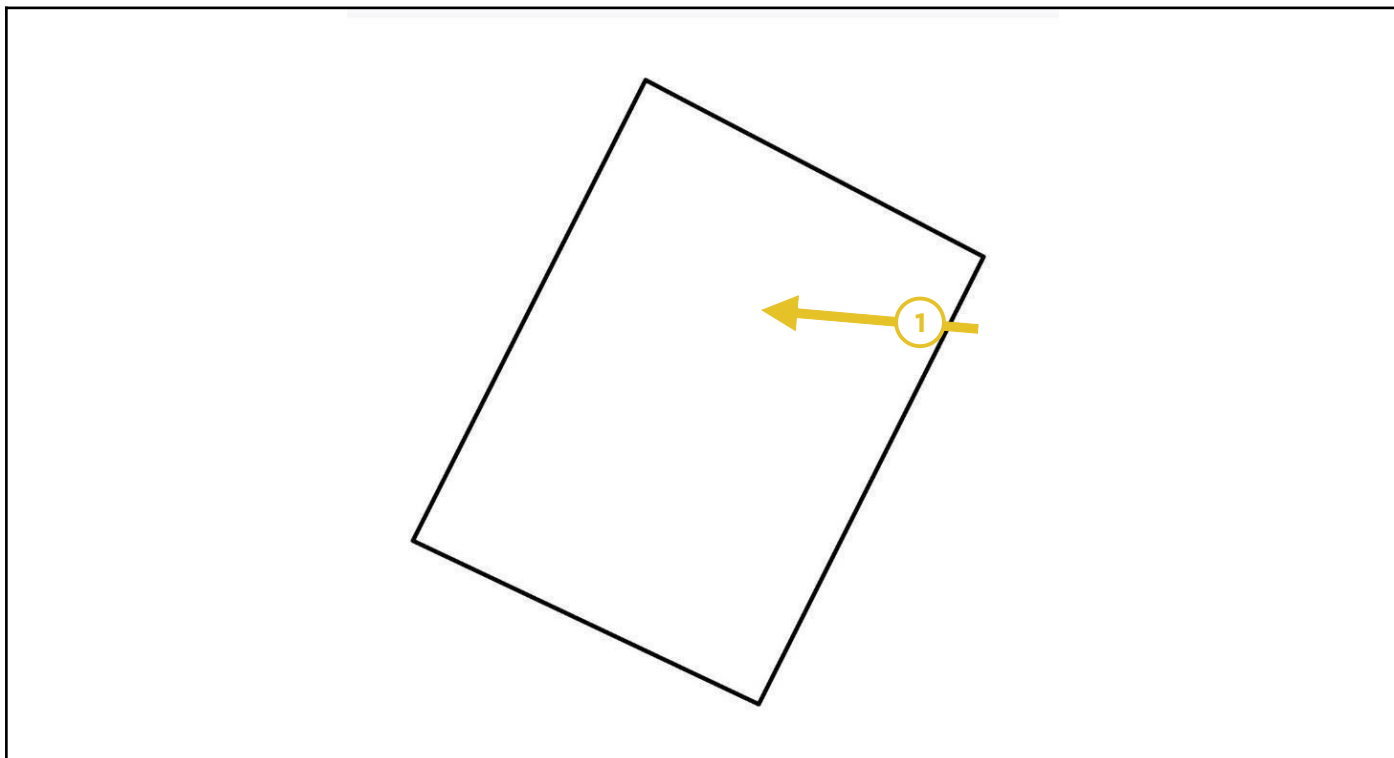
## Plan 1.2: Kelderberging

Beschrijving	Type	Actie
1. Leidingisolatie (kelder)	Asbestmateriaal	Zorgvuldig beheren

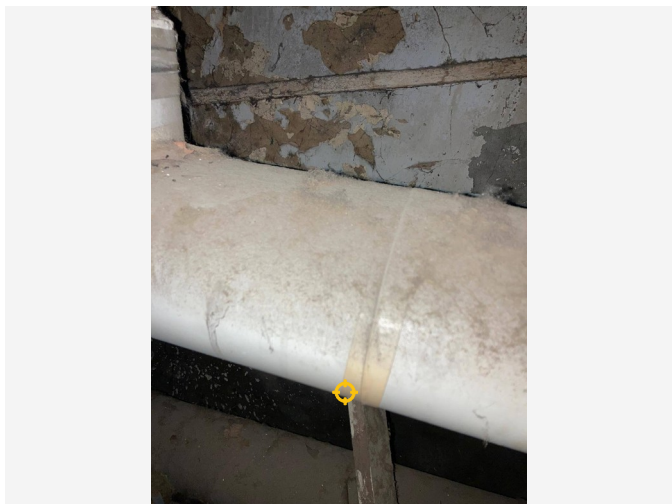
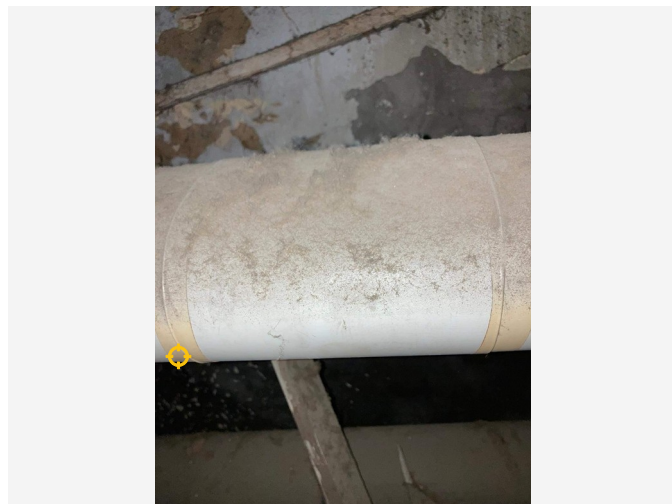
Eindbeoordeling materiaalisico	Laag materiaalisico en/of verlaagde kans op vezelvrijgave
Opmerking	De leidingisolatie loopt voornamelijk door gans de gemeenschappelijke delen van de kelder (informatief).

Gebondenheid	Categorie 2: niet-hechtgebonden met matrix
Asbestsoort (vezeltype)	Alleen chrysotiel
Asbestconcentratie	Laag (< 50%)
Afschermingsgraad van het gehele materiaal	Geheel of deels (ook) vrij aan binnenluchtstromen
Toestand van het materiaal	Onbeschadigd, niet verweerd

#	Type	Referentie	Resultaat
1.1	Mengmonster	MM03 : leidingisolatie	Chrysotiel

Beschrijving	Leidingisolatie (kelder)
Omgeving	Binnen
Primaire drager	Fundering-draagstructuur (horizontaal, verticaal)
Asbestmateriaal	Buis, koker, leiding, pijp, doorvoer
Bindmiddel van asbestmateriaal	Gips - kalk
Gebondenheid op basis van bindmiddel	Niet-hechtgebonden

- Zorg voor een veilig beheer. Vermijd het beschadigen van het asbestmateriaal. Controleer de toestand jaarlijks op wijzigingen.

- Couveuzesak (erkend asbestverwijderaar)  
Groot risico op emissie bij verwijdering van de leidingen.

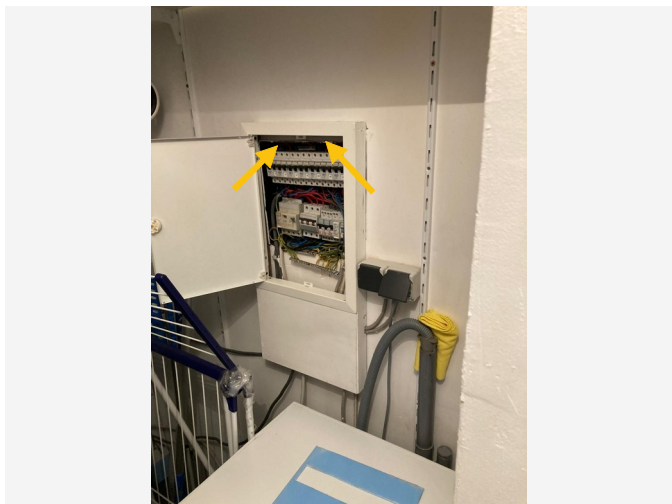
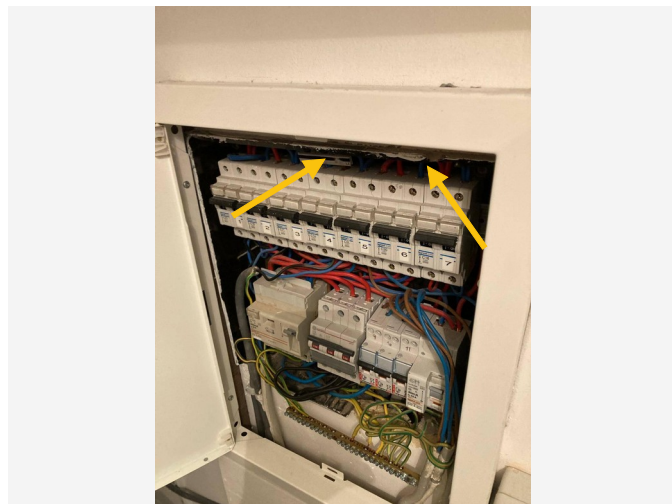
Eindbeoordeling materiaalrisico	Zeer laag materiaalrisico en/of zeer lage kans op vezelvrijgave
---------------------------------	---

Gebondenheid	Categorie 1: hechtgebonden in oorsprong
Asbestsoort (vezeltype)	Crocidoliet aanwezig
Asbestconcentratie	Laag (< 50%)
Afschermingsgraad van het gehele materiaal	Stootvaste afscherming of omkasting
Toestand van het materiaal	Onbeschadigd, niet verweerd

Beschrijving	Verdeelkast (elektriciteit)
Omgeving	Binnen
Primaire drager	Binnenwand
Asbestmateriaal	Plaat, paneel, tablet - Type Bakeliet
Bindmiddel van asbestmateriaal	Kunststof of -hars
Gebondenheid op basis van bindmiddel	Hecht
Hoeveelheid (oppervlakte - dikte - aantal)	• 0,50 m <sup>2</sup> - 0,50 cm - 1 stuk
Totaal volume	0,003 m <sup>3</sup>
Eenvoudig bereikbaar	Ja
Bevestigingswijze	<ul style="list-style-type: none"><li>• Geklemd</li><li>• Geschroefd</li></ul>

- Zorg voor een veilig beheer. Vermijd het beschadigen van het asbestmateriaal. Controleer de toestand jaarlijks op wijzigingen.

- Eenvoudige handelingen: mag via doe-het-zelf of door werknemer(s) met opleidingsattest eenvoudige handelingen  
De verdeelkast kan makkelijk (manueel) verwijderd worden.

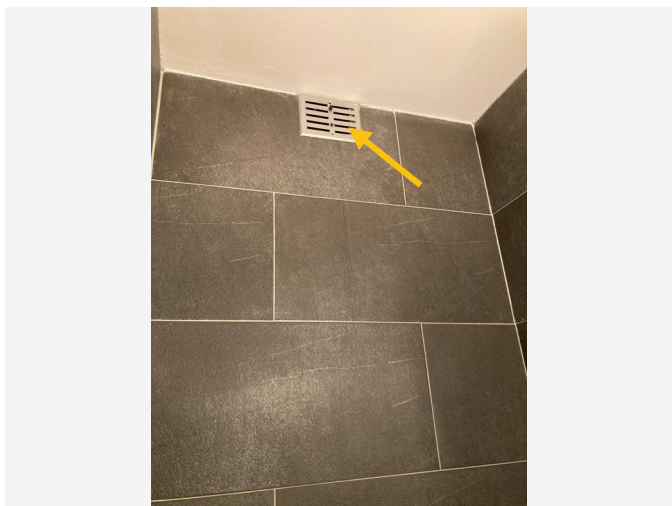
Vrije foto

Verluchtingsrooster, geen AC-buis aanwezig.

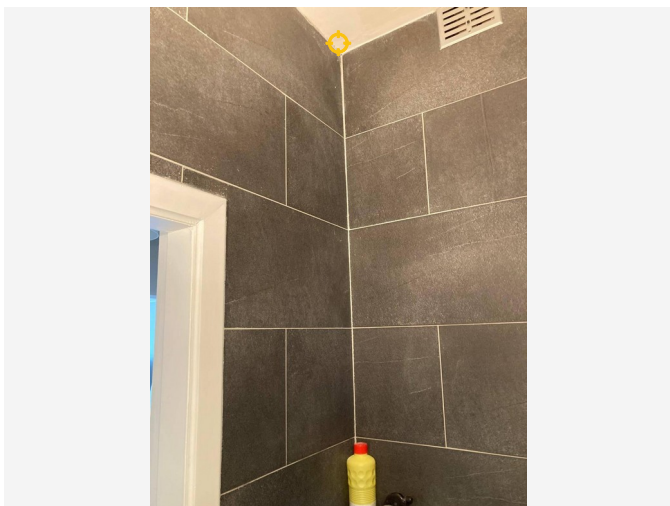
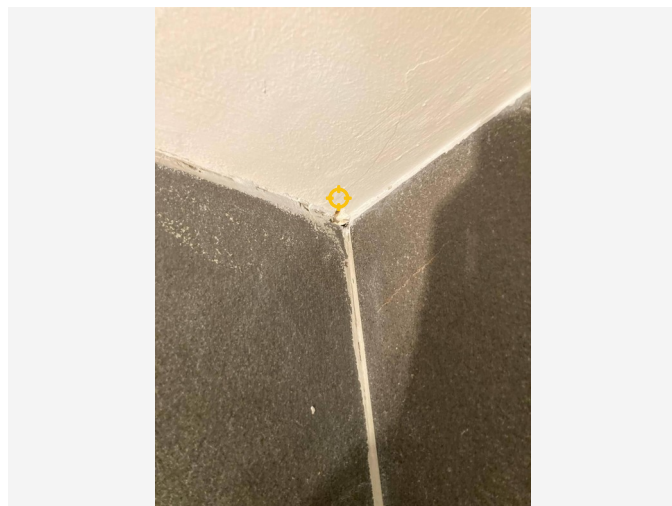
Geen asbest

#	Type	Referentie	Resultaat
4.1	Mengmonster	MM02 : plafond	Geen asbest

Beschrijving	Pleisterwerk plafond
Omgeving	Binnen
Primaire drager	Plafond
Bindmiddel van materiaal	Gips - kalk

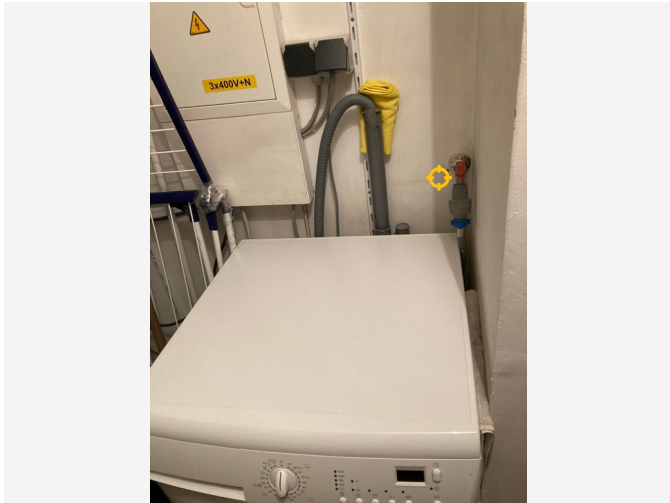
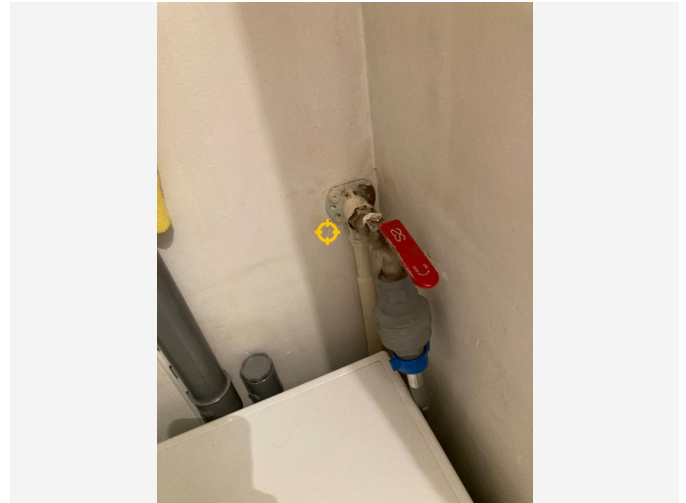
Geen asbest

#	Type	Referentie	Resultaat
5.1	Mengmonster	MM01 : muur	Geen asbest

Beschrijving	Pleisterwerk muur
Omgeving	Binnen
Primaire drager	Binnenwand
Bindmiddel van materiaal	Gips - kalk
