Verslag van een gelijkvormigheidsonderzoek voor ingebruikname en/of controlebezoek van een elektrische installatie op laagspanning en zeer lage spanning

DE INSTALLATIE IS NIET CONFORM

Verslagnummer	10339	Eigenaar	Van Ingelgom Sarah
Inspecteur	R.D	Gegevens installateur	
Het onderzoek is verricht op	06-03-2024	Gegevens opdrachtgever	
Plaats van het onderzoek	Amerikalei 27/V7L 2000 Antwerpen	EAN	Niet beschikbaar
Type keuring	Periodiek controlebezoek Boek 1 - 6.5	Teller nr	Niet bereikbaar
Afwijkingen (deel 8 of deel 6)	Toegepast	Stand 1 (dag)	
Type lokaal	Appartement	Stand 2 (nacht)

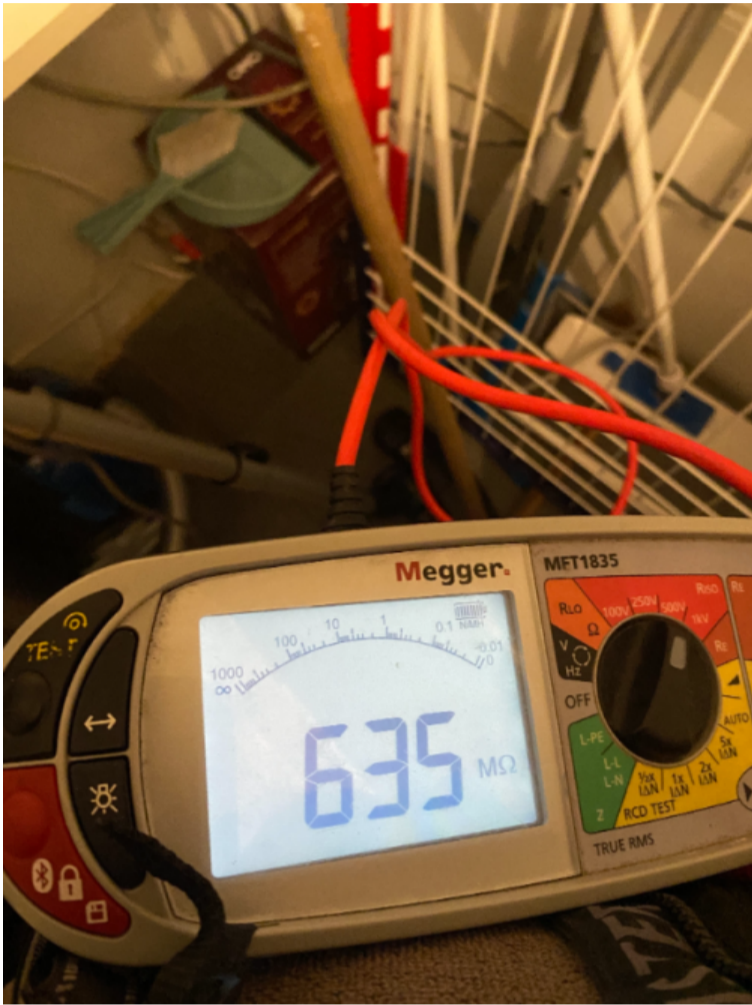
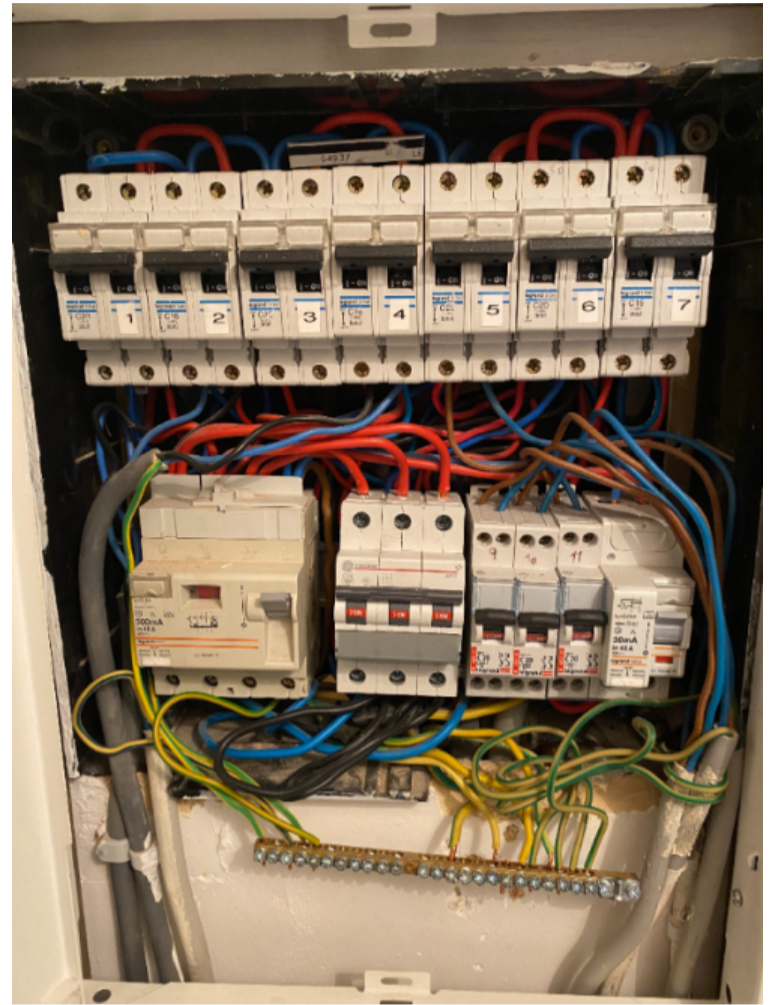
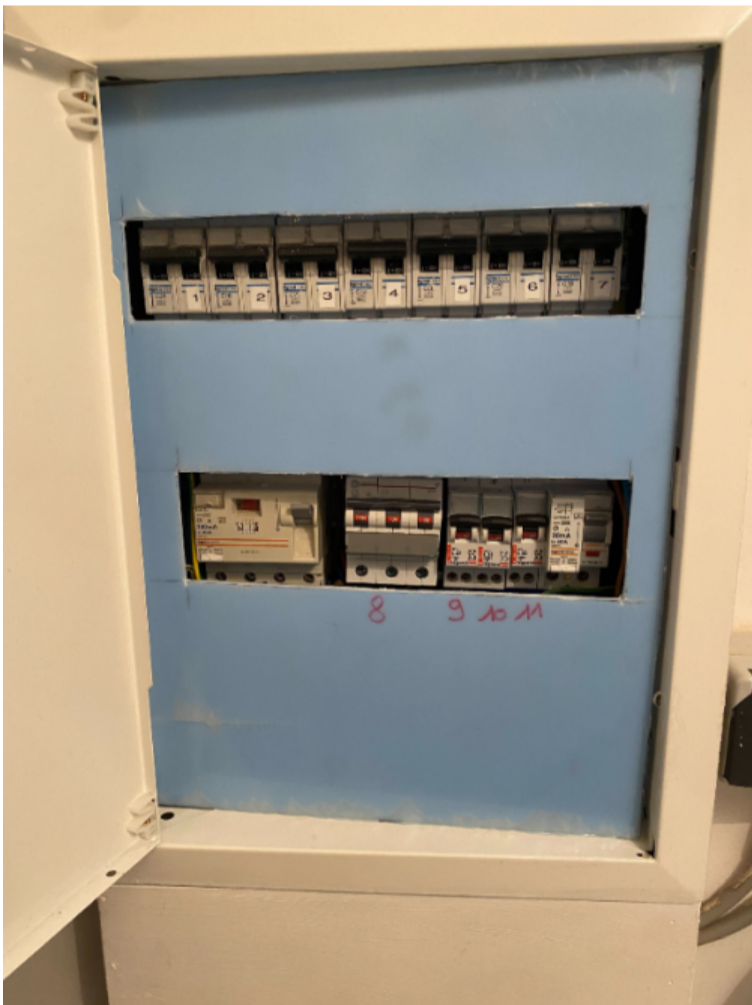
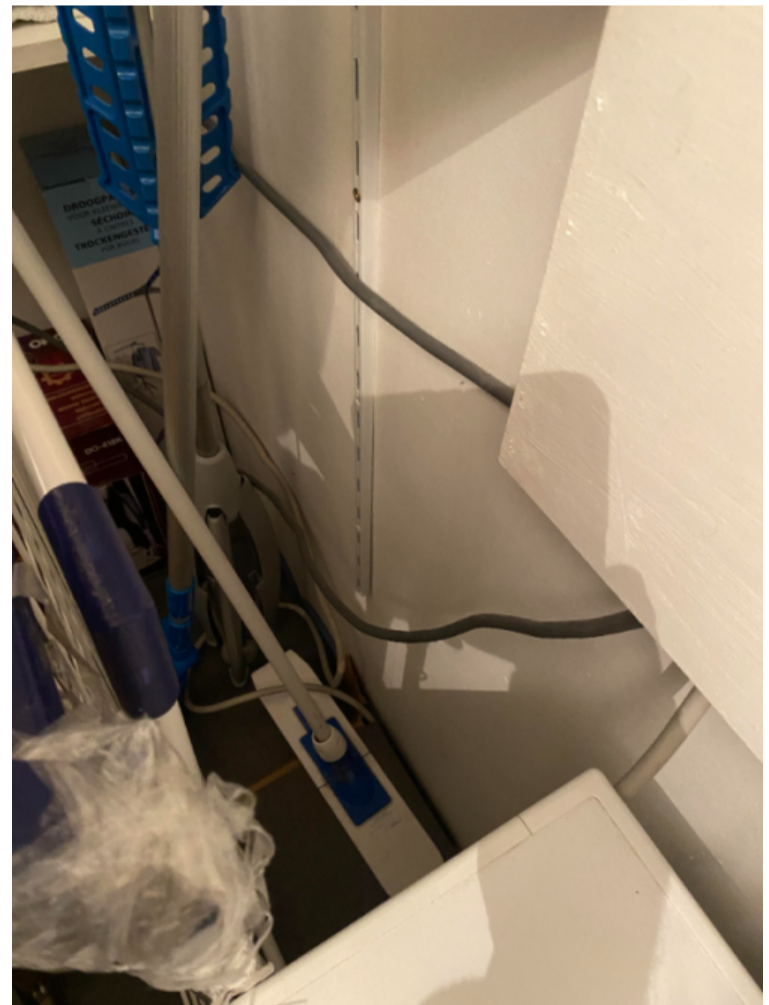
- **Algemeen Laagspanningsbord A.L.S.B.**
 - 5.1 - Actieve delen van de L.S.B (bv. rails,...) zijn niet afgeschermd beschermingsgraad moet min. IPXX-B zijn. (B1: 4.2.3)

- 5.3 - De verdeelborden bestaan niet uit schakelkasten waarvan de isolatie klasse I of II bedragen. (B1: 5.3.5.1)
 - 5.16 - Invoer geleiders in bord is niet uitgevoerd volgens regels van goed vakmanschap (gebruik van wartelinvoer, de niet gebruikte invoeringen moeten afgedicht worden). (B1: 5.2.6.1)

- 5.19 - De schakel en -verdeelborden zijn niet uit onbrandbaar, niet-hygroscopisch materiaal gemaakt en/of bieden geen voldoende mechanische weerstand. (B1: 5.3.5.1.a)

- **Leidingen Doorsnede - Kleur en PE - Verbindingen**
 - 8.18 - Leidingen blootgesteld aan schokken of aan beschadiging (mechanische belasting) hebben geen speciale bescherming. (B1:5.2.1.5-5.2.3.1)

- 8.22 - Loshangende leidingen/kabels te bevestigen met gepaste bevestigingsmiddelen, en deze trekvast maken. (B1:5.2.9.5)
