Asbestinventarisatetest

Doelveldstraat 38/1, 2650 Edegem

Attestnummer : **20240610-000246.000**

Asbestveilig

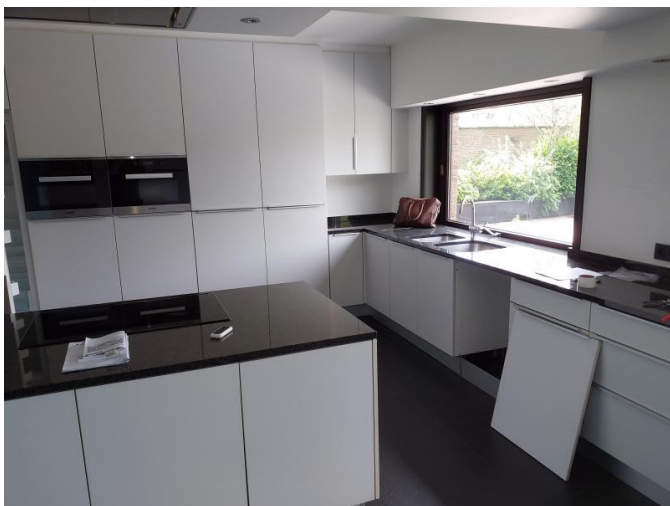
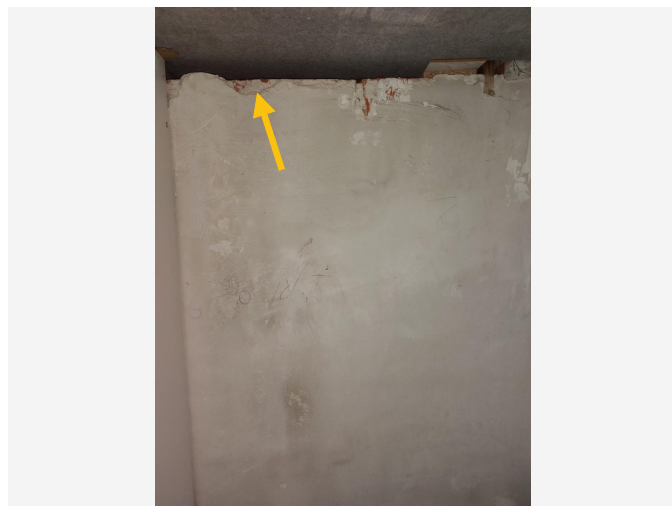
Fiche 7: pleisterwerk muren

Geen asbest

#	Type	Referentie	Resultaat
7.1	Mengmonster	MW 1	Geen asbest

Beschrijving	pleisterwerk muren
Omgeving	Binnen
Primaire drager	Binnenwand
Bindmiddel van materiaal	Gips - kalk

Gebondenheid op basis van bindmiddel	Niet-hechtgebonden
Hoeveelheid (oppervlakte - dikte - aantal)	• 150,00 m ² - 3,00 cm - 1 stuk
Totaal volume	4,50 m ³
Identificatiemethode	Vaststelling met monsternamen
Destructieve handeling voor identificatie	Nee
Opmerking	deze oppervlakte is een berekende schatting, er worden geen rechten verleend aan deze oppervlakten. De dikte is een schatting die voorkomt uit de monsterplaatsen en is daarom niet altijd representatief
