Asbestinventarisatetest

Bisschoppenhoflaan 587/2, 2100 Antwerpen

Attestnummer : **20240930-000364.000**

Uitgegeven op : **30.09.2024**

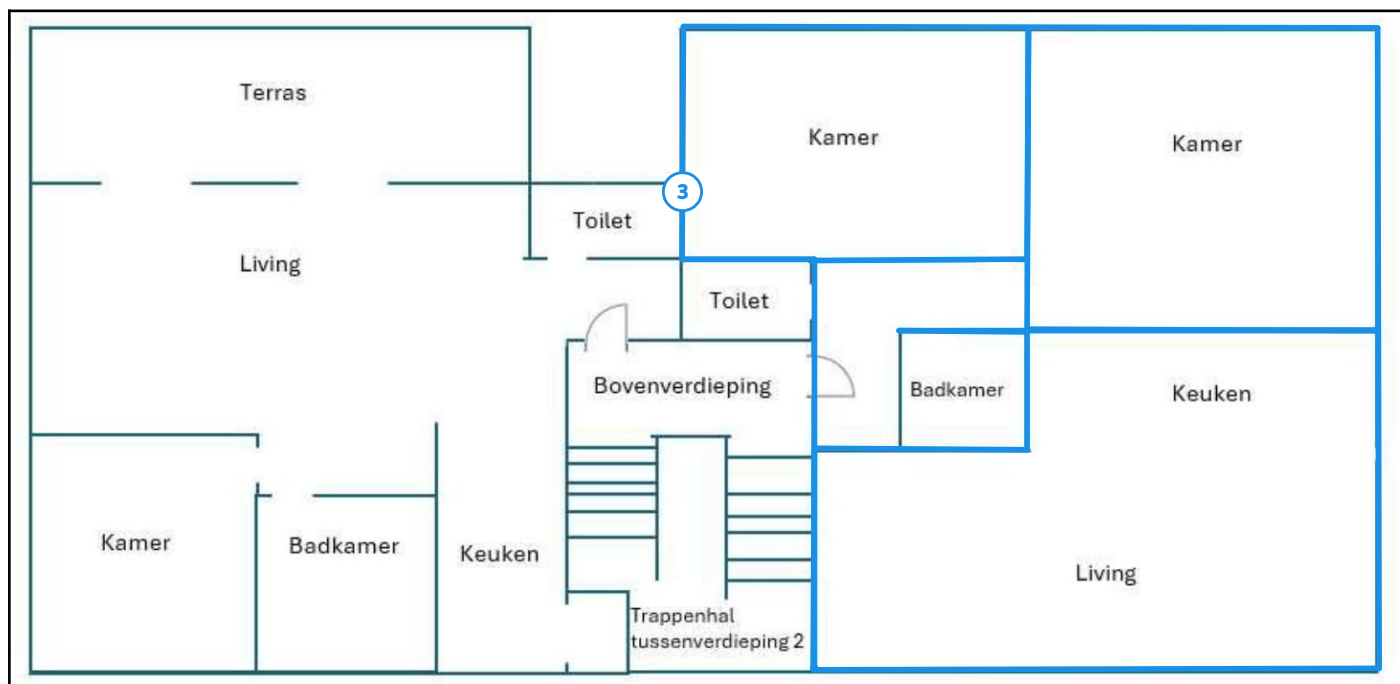
Plan 1.1: Pleister

Beschrijving	Type	Actie
3. Pleister	Geen asbest	-

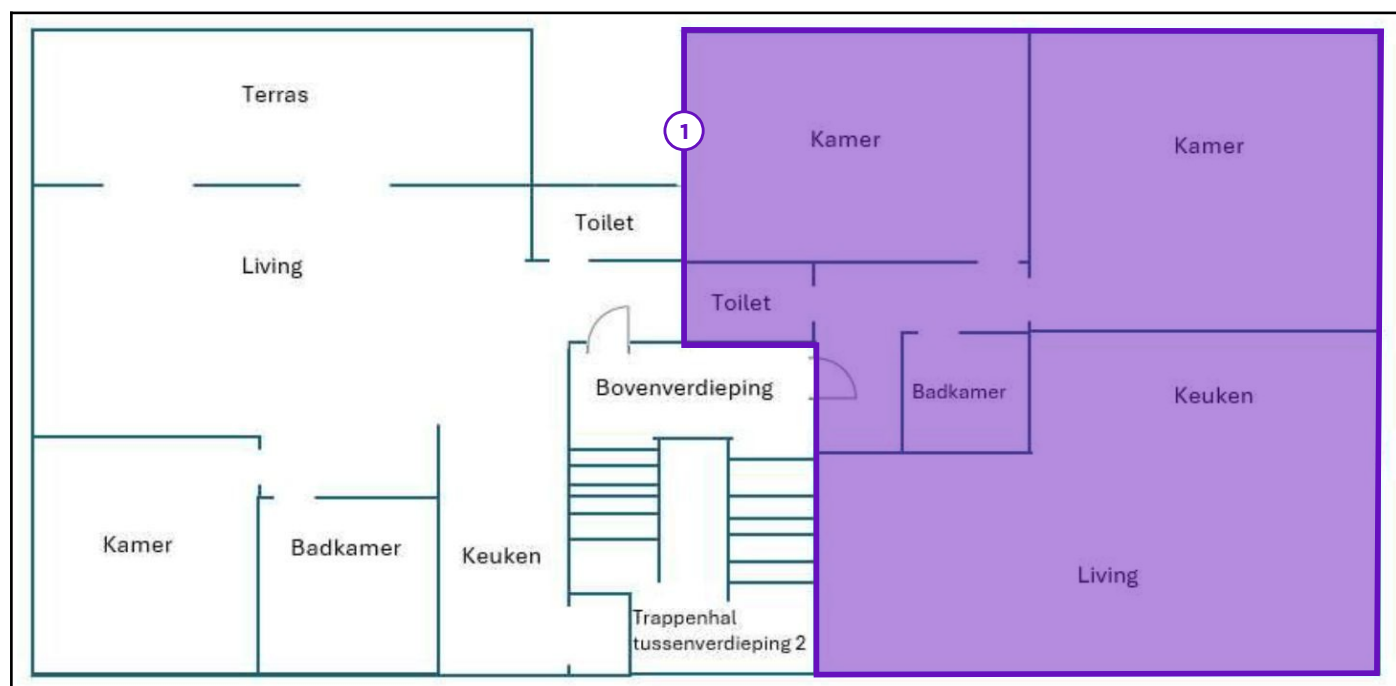
Plan 1.2: Verlaagd plafond

Beschrijving	Type	Actie
1. Verlaagd plafond	Advies	-

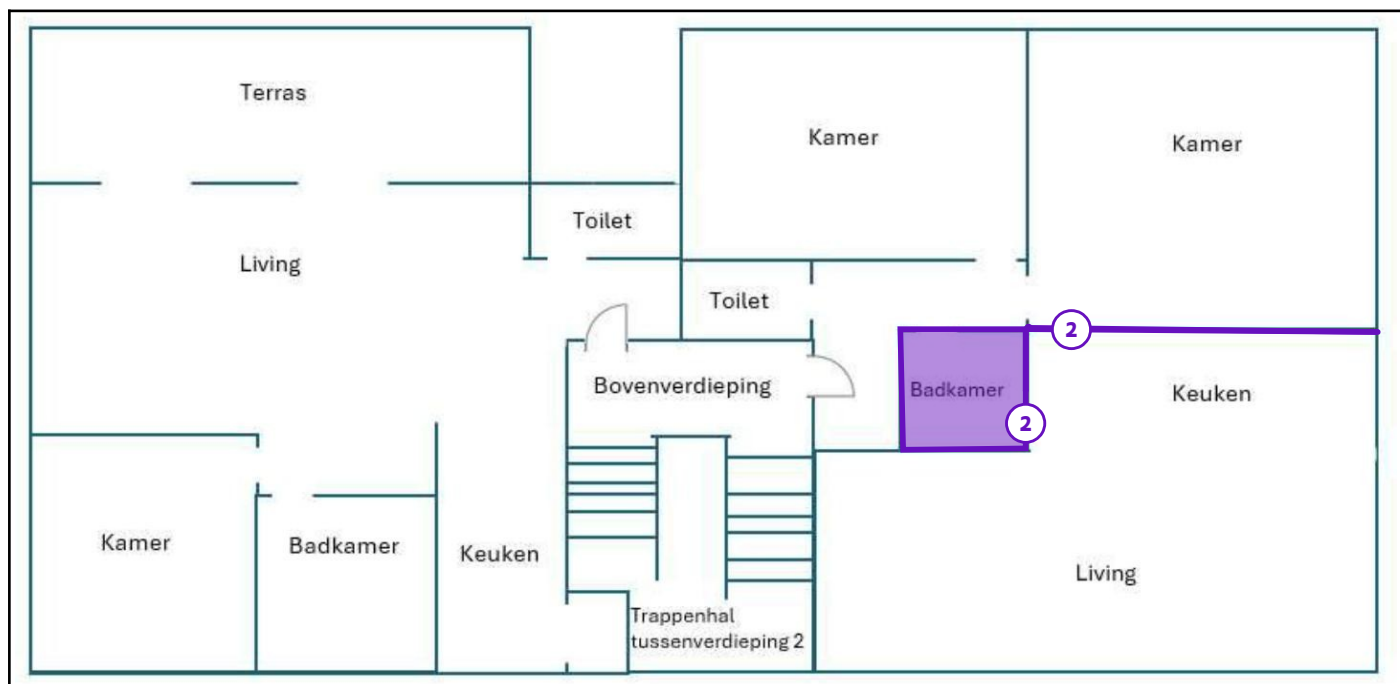
Plan 1.3: Tegellijm

Beschrijving	Type	Actie
2. Tegellijm	Advies	-

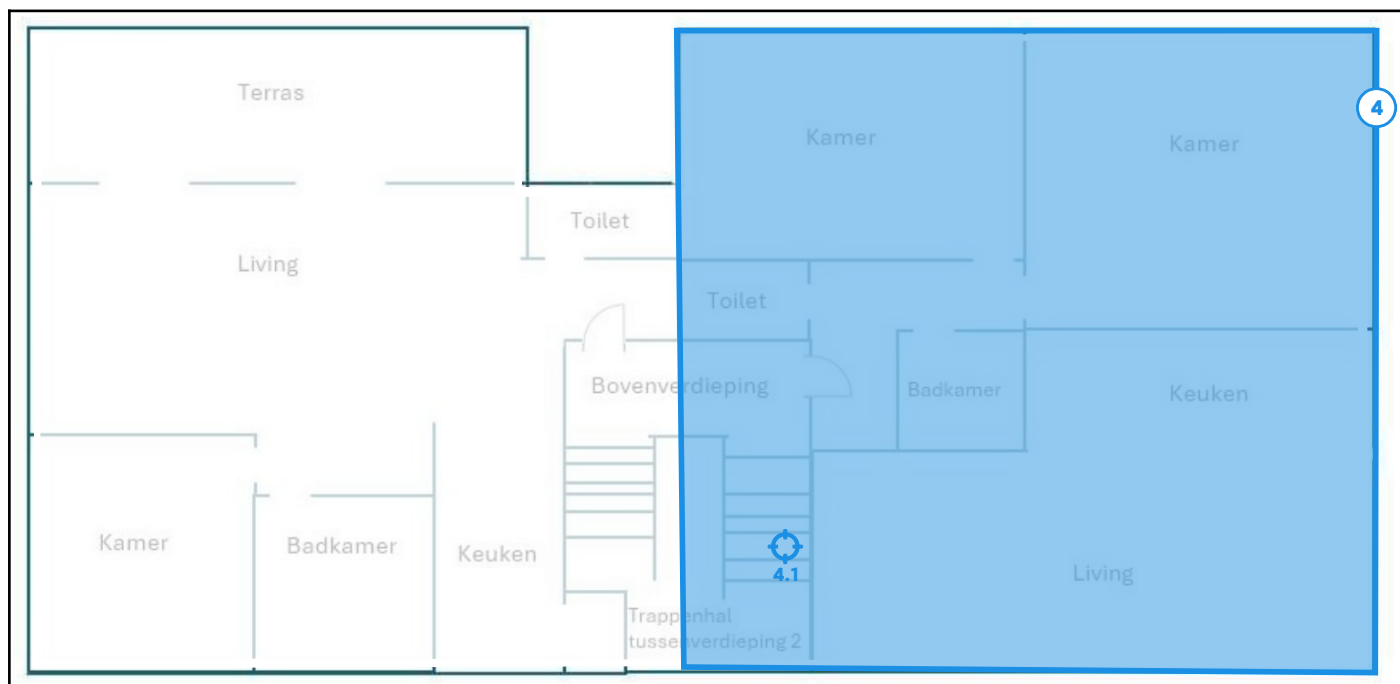
Plan 2.1: Roofing

Beschrijving	Type	Actie
4. Roofing	Geen asbest	-
4.1 Code: MM04	Puntmonster	-

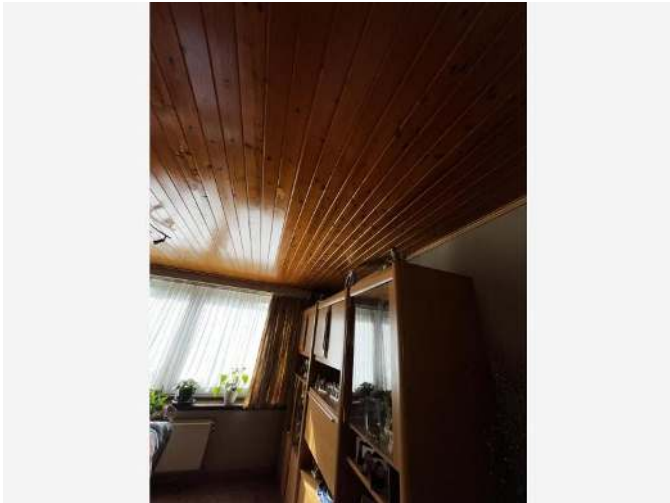
Vrije foto

Door het verlaagd plafond kon ik niet zien of er nog oud pleister zich achter het verlaagd plafond bevind. Mocht er in de toekomst bij verbouwingen toch oud pleister tervoorstschijn komen, gelieve dan een erkende asbestdeskundige in te schakelen. Zodat hij/zij de nodige staalnames kan uitvoeren.

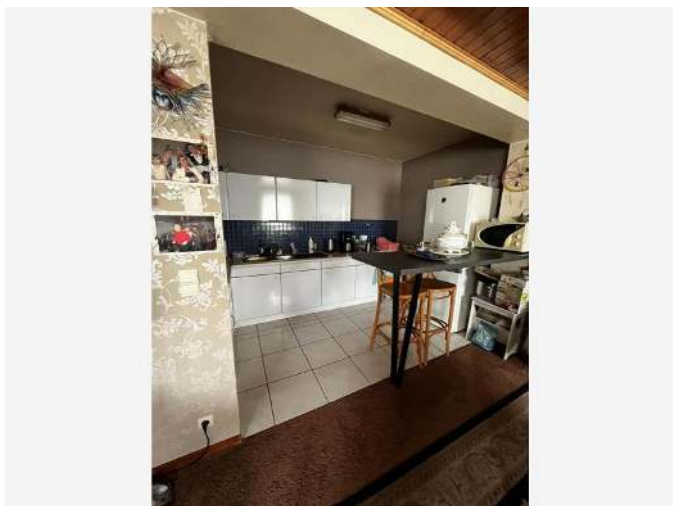
Vrije foto

De tegels werden vaak vastgezet met asbesthoudende lijm. Bij het verwijderen van tegels is het van belang om te controleren of er geen tegellijm achterblijft. Indien dit het geval is, wordt geadviseerd om een erkende asbestdeskundige te contacteren voor de benodigde monsternamen.

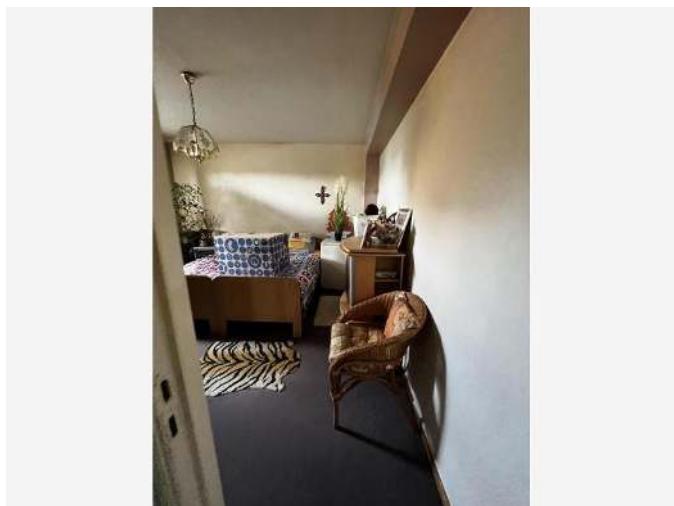
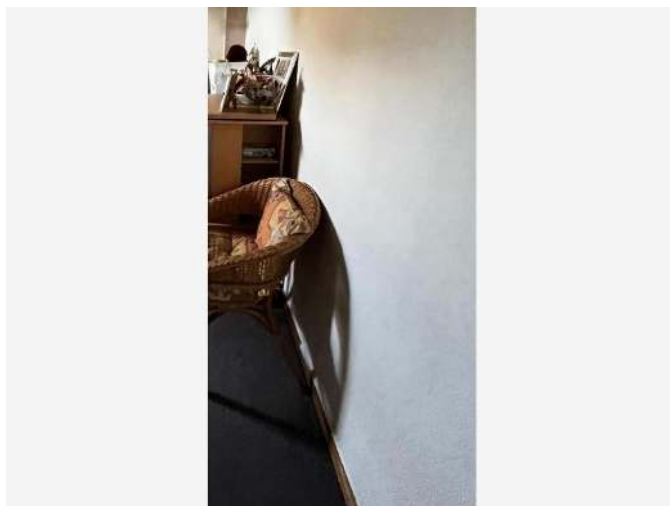
Overzichtsfoto

Geen asbest

Beschrijving	Pleister
Omgeving	Binnen
Primaire drager	Binnenwand
Bindmiddel van materiaal	Gips - kalk
Gebondenheid op basis van bindmiddel	Niet-hechtgebonden
Hoeveelheid (oppervlakte - dikte - aantal)	• 100,00 m ² - 1,00 cm - 1 stuk
Totaal volume	1,00 m ³
Identificatiemethode	Vaststelling met bewijsdocument, zonder monstername
Destructieve handeling voor identificatie	Nee

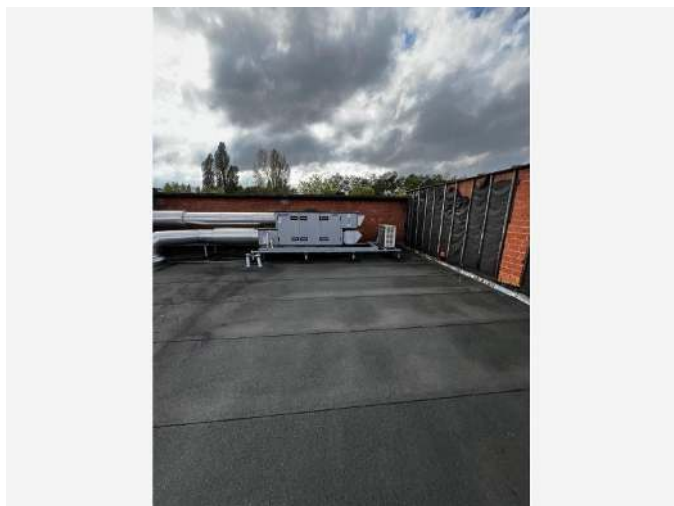
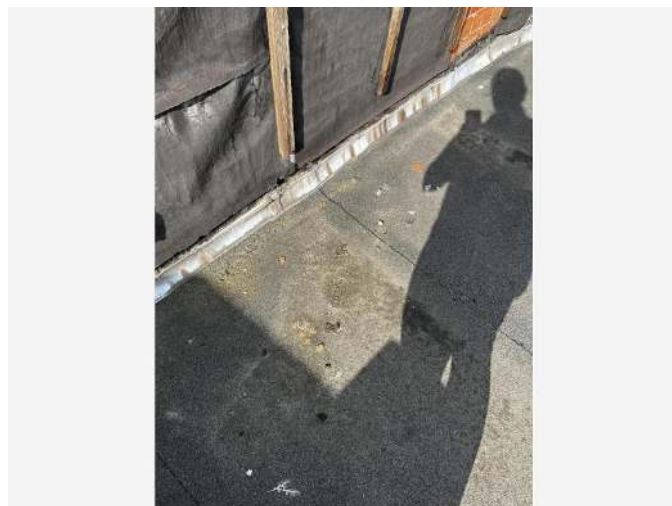
Overzichtsfoto

Geen asbest

#	Type	Referentie	Resultaat
4.1	Puntmonster	MM04	Geen asbest

Beschrijving	Roofing
Omgeving	Buiten
Primaire drager	Plat dak
Bindmiddel van materiaal	Bitumen (roofing, teer, asfalt)
Gebondenheid op basis van bindmiddel	Hecht
Hoeveelheid (oppervlakte - aantal)	• 120,00 m ² - 1 stuk
Totale oppervlakte	120,00 m ²
Identificatiemethode	Vaststelling met monsternamen
Destructieve handeling voor identificatie	Nee
