Asbestinventarisatetest

Lambrechtschoekenlaan 163/301, 2170 Antwerpen

Attestnummer : 20250312-000213.000

Zone 1: Hoofdgebouw

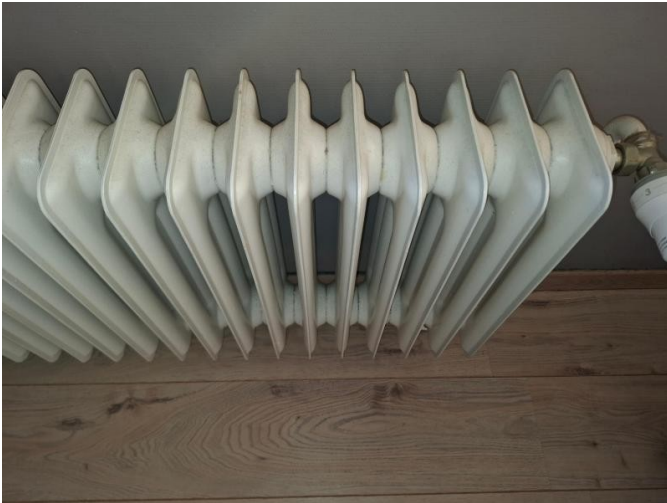
Vrije foto

Tijdens onze inspectie trokken de gietijzeren radiatoren onze aandacht. Deze radiatoren bevatten vaak pakkingen die mogelijk asbestverdacht of asbesthoudend zijn. Omdat wij geen destructieve methoden mogen toepassen, hebben we visueel aan de buitenzijde geen pakkingen kunnen vaststellen. Bij renovatie of sloop is een destructief onderzoek naar deze radiatoren echter noodzakelijk, aangezien de kans groot is dat ze asbesthoudende pakkingen bevatten.

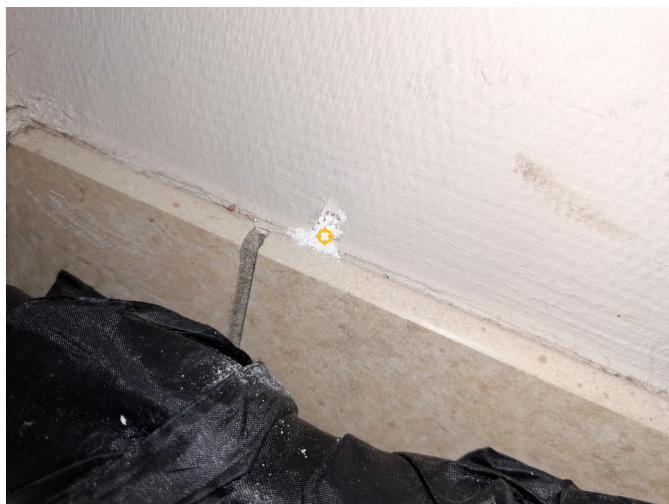
Fiche 2: Pleisterwerk muren

Geen asbest

Conclusie

#	Type	Referentie	Resultaat
2.1	Mengmonster	MM01: Pleisterwerk	Geen asbest

Beschrijving	Pleisterwerk muren
Omgeving	Binnen
Primaire drager	Binnenwand
Bindmiddel van materiaal	Gips - kalk
Gebondenheid op basis van bindmiddel	Niet-hechtgebonden
Hoeveelheid (oppervlakte - dikte - aantal)	• 180,00 m ² - 1,00 cm - 1 stuk
Totaal volume	1,80 m ³
Identificatiemethode	Vaststelling met monstername
Destructieve handeling voor identificatie	Nee
Opmerking	Deze oppervlakte, volumes en gewichten zijn niet gemeten, maar geschat op basis van een benadering van het aanwezig pleisterwerk in alle muren (de opgegeven hoeveelheden mogen niet gebruikt worden als maatstaf van heffing).
