Asbestinventarisatetest

Vredestraat 3, 2950 Kapellen

Attestnummer : 20231025-000323.000

Uitgegeven op : 25.10.2023

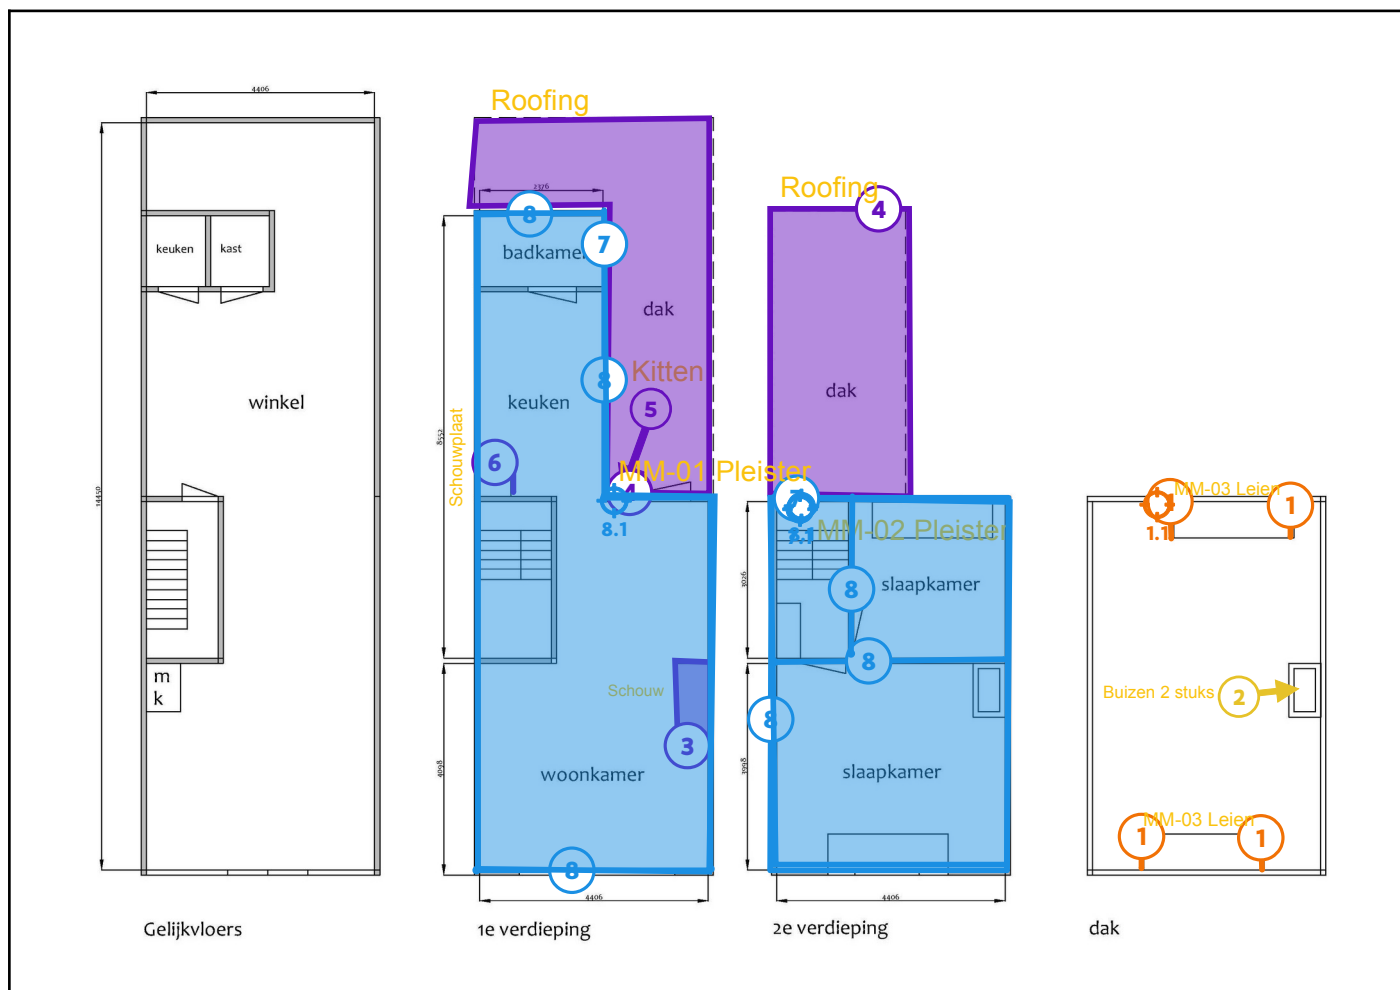
Plan 1.1: Grondplan

Beschrijving	Type	Actie
1. Leien	Asbestmateriaal	Verwijderen
1.1 Code: MM-03 dakkapel	Puntmonster	-
2. Buizen	Asbestmateriaal	Zorgvuldig beheren
3. Schouw	Beperking	-
4. Roofing	Beperking	-
5. Kit	Advies	-
6. Schouwplaat	Advies	-

7. Pleister	Geen asbest	-
7.1 Code: MM-01	Mengmonster	-
8. Pleister	Geen asbest	-
8.1 Code: MM-02 Wand	Mengmonster	-

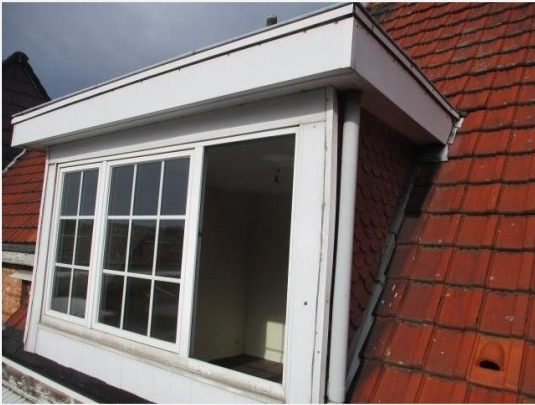
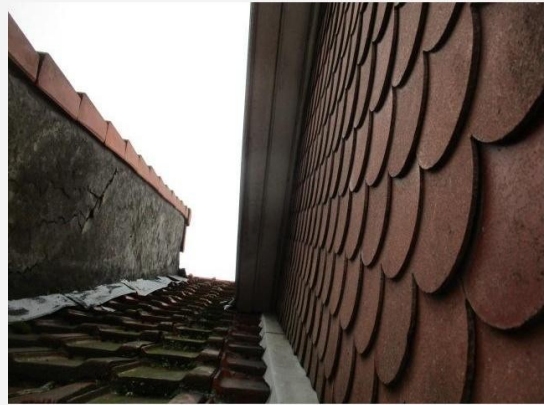
Overzichtsfoto

Het asbestmateriaal valt onder de mijlpaal van 2034.

Eindbeoordeling materiaalrisico	Zeer laag materiaalrisico en/of zeer lage kans op vezelvrijgave
---------------------------------	---

Gebondenheid	Categorie 1: hechtgebonden in oorsprong
Asbestsoort (vezeltype)	Alleen chrysotiel
Asbestconcentratie	Laag (< 50%)
Afschermingsgraad van het gehele materiaal	Geheel of deels vrij aan de buitenlucht
Toestand van het materiaal	Onbeschadigd, niet verweerd

#	Type	Referentie	Resultaat
1.1	Puntmonster	MM-03 dakkapel	Chrysotiel

Beschrijving	Leien
Omgeving	Buiten
Primaire drager	Schuin dak
Asbestmateriaal	Dak- en gevelbekleding - Lei, shingle
Bindmiddel van asbestmateriaal	Cement
Gebondenheid op basis van bindmiddel	Hecht

Hoeveelheid (oppervlakte - aantal)	• 6,00 m ² - 1 stuk
Totale oppervlakte	6,00 m ²
Eenvoudig bereikbaar	Ja
Bevestigingswijze	• Geklemd
Identificatiemethode	Vaststelling met monstername
Destructieve handeling voor identificatie	Nee
Opmerking	Betreft leien aan voorzijde en achterzijde van het gebouw

Verwijderen

- Zorg voor een veilig beheer. Vermijd het beschadigen van het asbestmateriaal. Controleer de toestand jaarlijks op wijzigingen.
- Zorg voor een veilig beheer en verwijder dit asbestmateriaal wanneer het bij werken eenvoudig bereikbaar wordt. Controleer de toestand jaarlijks op wijzigingen.

- Eenvoudige handelingen: mag via doe-het-zelf of door werknemer(s) met opleidingsattest eenvoudige handelingen
Betreft hechtgebonden materiaal

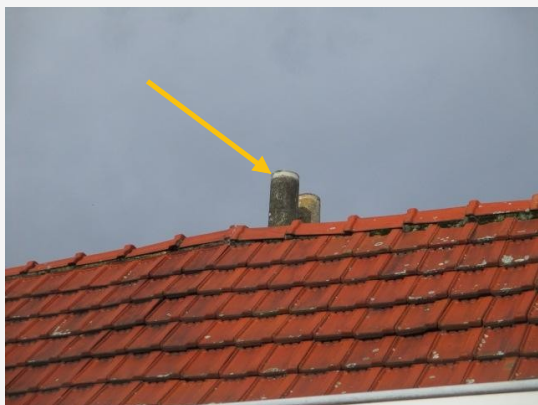
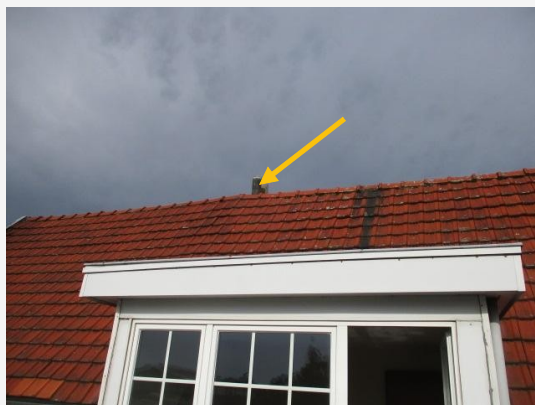
Overzichtsfoto

Het asbestmateriaal valt onder de mijlpaal van 2040.

Eindbeoordeling materiaalrisico	Zeer laag materiaalrisico en/of zeer lage kans op vezelvrijgave
---------------------------------	---

Gebondenheid	Categorie 1: hechtgebonden in oorsprong
Asbestsoort (vezeltype)	Alleen chrysotiel
Asbestconcentratie	Laag (< 50%)
Afschermingsgraad van het gehele materiaal	Geheel of deels vrij aan de buitenlucht
Toestand van het materiaal	Onbeschadigd, niet verweerd

Beschrijving	Buizen
Omgeving	Binnen
Primaire drager	Schuin dak
Asbestmateriaal	Buis, koker, leiding, pijp, doorvoer
Bindmiddel van asbestmateriaal	Cement
Gebondenheid op basis van bindmiddel	Hecht
Hoeveelheid (lengte - omtrek - dikte - aantal)	<ul style="list-style-type: none">• 2,00 m - 20,00 cm - 1,00 cm - 1 stuk
Totaal volume	0,004 m ³

Eenvoudig bereikbaar	Ja
Bevestigingswijze	<ul style="list-style-type: none">• Geklemd
Identificatiemethode	Vaststelling zonder monstername
Destructieve handeling voor identificatie	Nee
Opmerking	Betreft 2 stuks buizen op het dak

Zorgvuldig beheren

- Zorg voor een veilig beheer. Vermijd het beschadigen van het asbestmateriaal. Controleer de toestand jaarlijks op wijzigingen.
- Zorg voor een veilig beheer en verwijder dit asbestmateriaal wanneer het bij werken eenvoudig bereikbaar wordt. Controleer de toestand jaarlijks op wijzigingen.

- Eenvoudige handelingen: mag via doe-het-zelf of door werknemer(s) met opleidingsattest eenvoudige handelingen
Betreft 2 stuks hechtgebonden materiaal

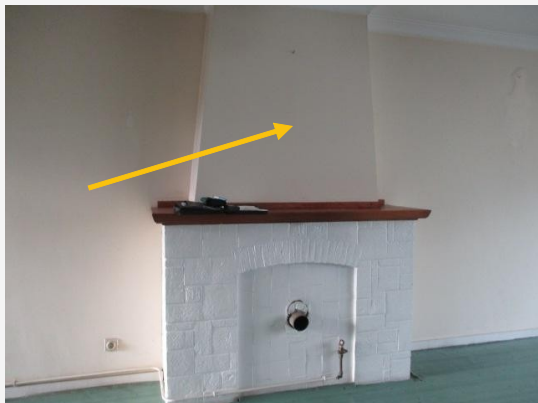
Situeringsfoto

Permanente beperking

Reden: Geen destructief onderzoek

(Asbest)materiaal	Buis, koker, leiding, pijp, doorvoer
Karakterisatie	Asbest (verdacht)
Primaire drager	Schacht-koker (technisch)

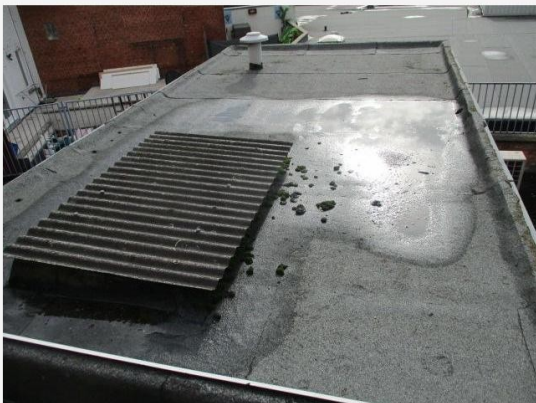
Situeringsfoto

Permanente beperking

Reden: Geen destructief onderzoek

(Asbest)materiaal	Dak- en gevelbekleding - Roofing
Karakterisatie	Asbest (verdacht)
Primaire drager	Plat dak

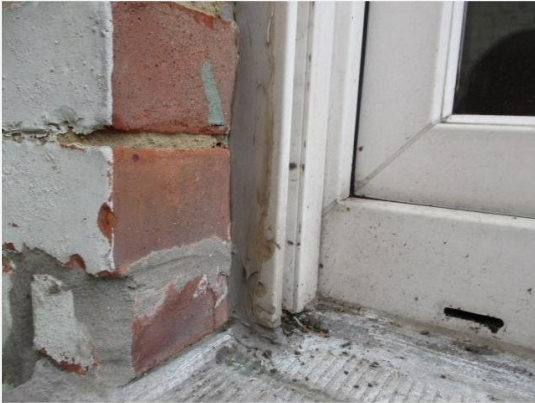
Vrije foto

Niet verdacht

Identificatiemethode	Vaststelling & expertise (niet-asbestverdacht)
Primaire drager	Wandopening verticaal (raam, deur, ...)
(Asbest)materiaal	In-situ afwerkingslagen - Pasta, stopverf, voegsel, stopsel, vulsel, mastiek, kitten, ...
Bindmiddel	Kitten, mastiek, pasta
Gebondenheid bindmiddel	Hecht

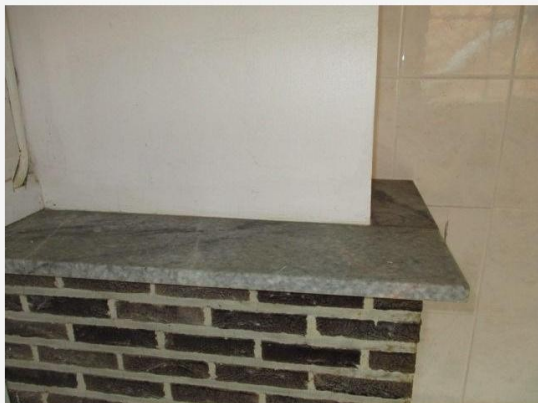
Vrije foto

Niet verdacht

Identificatiemethode	Vaststelling & expertise (niet-asbestverdacht)
Primaire drager	Schacht-koker (technisch)

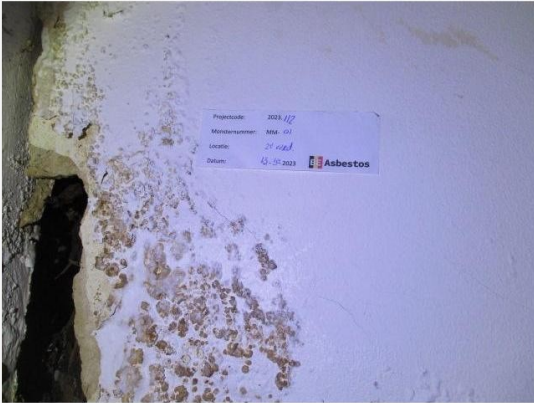
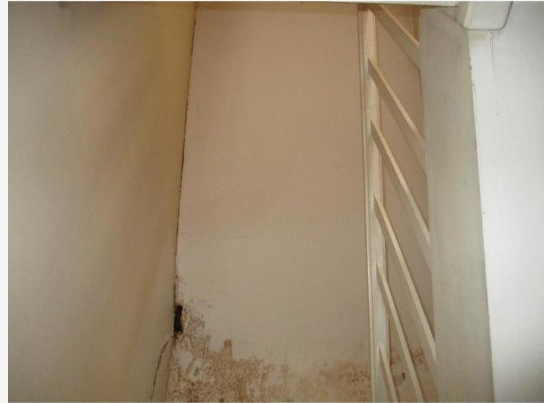
Overzichtsfoto

Geen asbest

#	Type	Referentie	Resultaat
7.1	Mengmonster	MM-01	Geen asbest

Beschrijving	Pleister
Omgeving	Binnen
Primaire drager	Plafond
Bindmiddel van materiaal	Gips - kalk

Gebondenheid op basis van bindmiddel	Niet-hechtgebonden
Hoeveelheid (oppervlakte - dikte - aantal)	• 120,00 m ² - 1,00 cm - 1 stuk
Totaal volume	1,20 m ³
Identificatiemethode	Vaststelling met monstername
Destructieve handeling voor identificatie	Nee
Opmerking	Asbestvrij

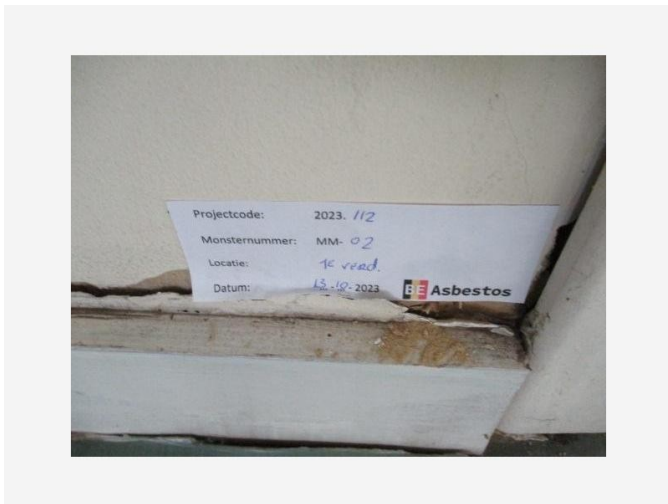
Overzichtsfoto

Geen asbest

#	Type	Referentie	Resultaat
8.1	Mengmonster	MM-02 Wand	Geen asbest

Beschrijving	Pleister
Omgeving	Binnen
Primaire drager	Binnenwand
Bindmiddel van materiaal	Gips - kalk

Gebondenheid op basis van bindmiddel	Niet-hechtgebonden
Hoeveelheid (oppervlakte - dikte - aantal)	• 100,00 m ² - 1,00 cm - 1 stuk
Totaal volume	1,00 m ³
Identificatiemethode	Vaststelling met monstername
Destructieve handeling voor identificatie	Nee
Opmerking	Betreft pleisterwerk tegen de wanden
