Asbestinventarisatetest

Nieuwstraat 1, 9690 Kluisbergen

Attestnummer : 20230312-000189.000

Uitgegeven op : 12.03.2023

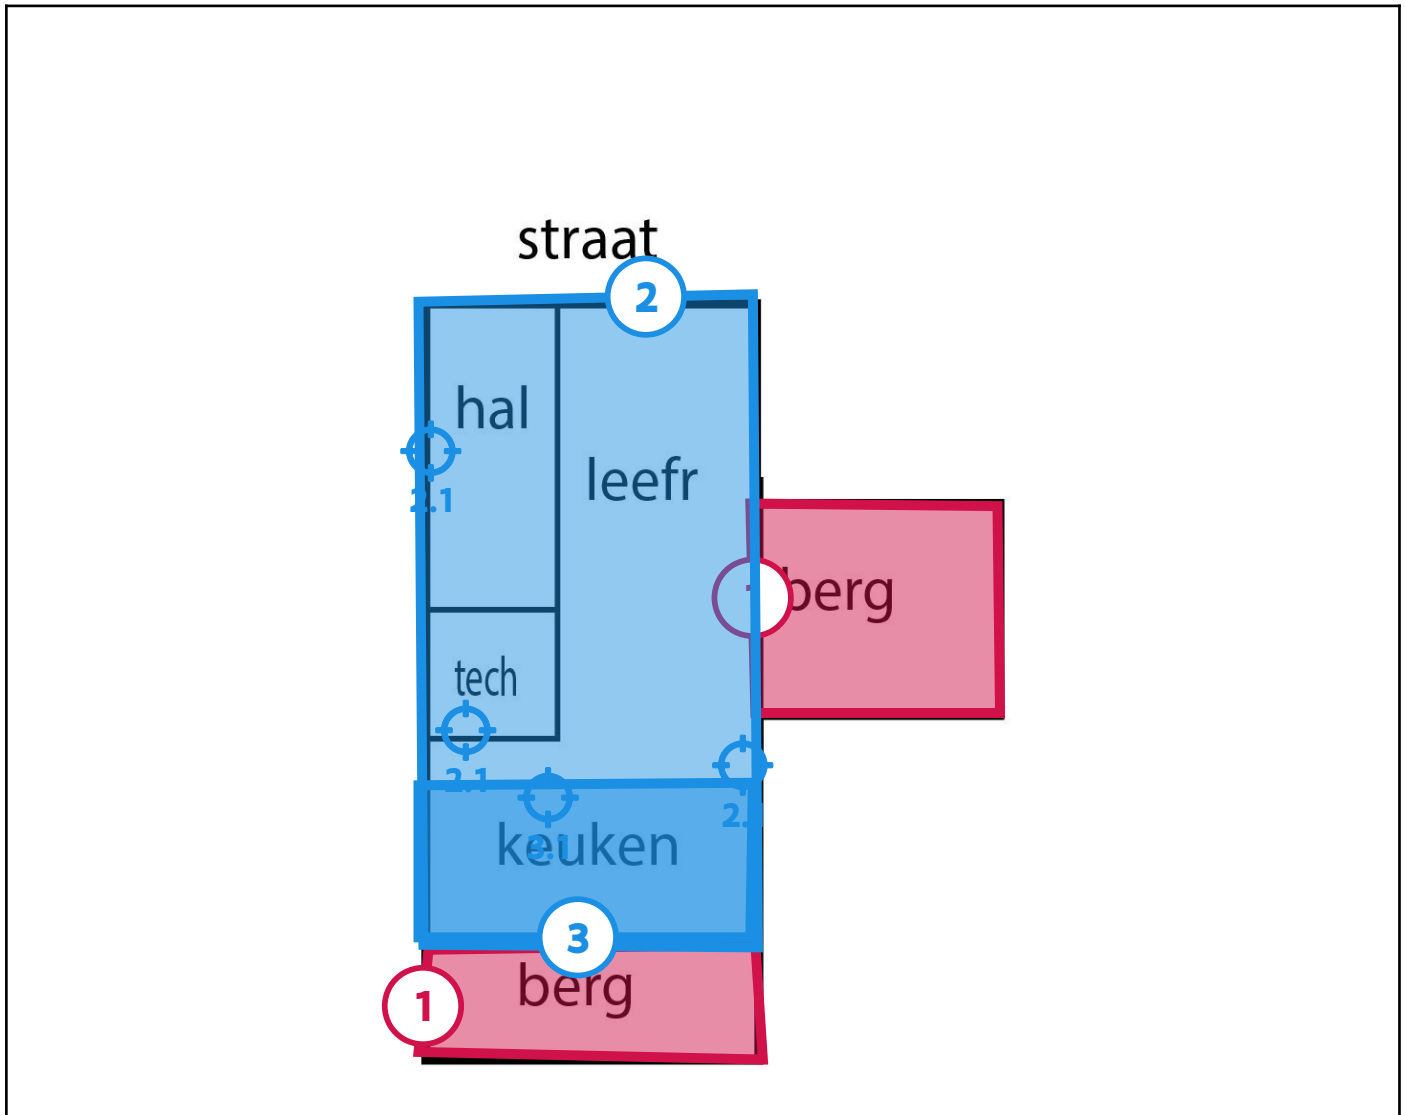
Plan 1.1: Schermafbeelding 2023-02-28 om 12.43.49

Beschrijving	Type	Actie
1. Golfplaten	Asbestmateriaal	Dringend verwijderen
2. Pleisterwerk wanden	Geen asbest	-
2.1 Code: MM01	Mengmonster	-
3. Roofing	Geen asbest	-
3.1 Code: MM02	Puntmonster	-

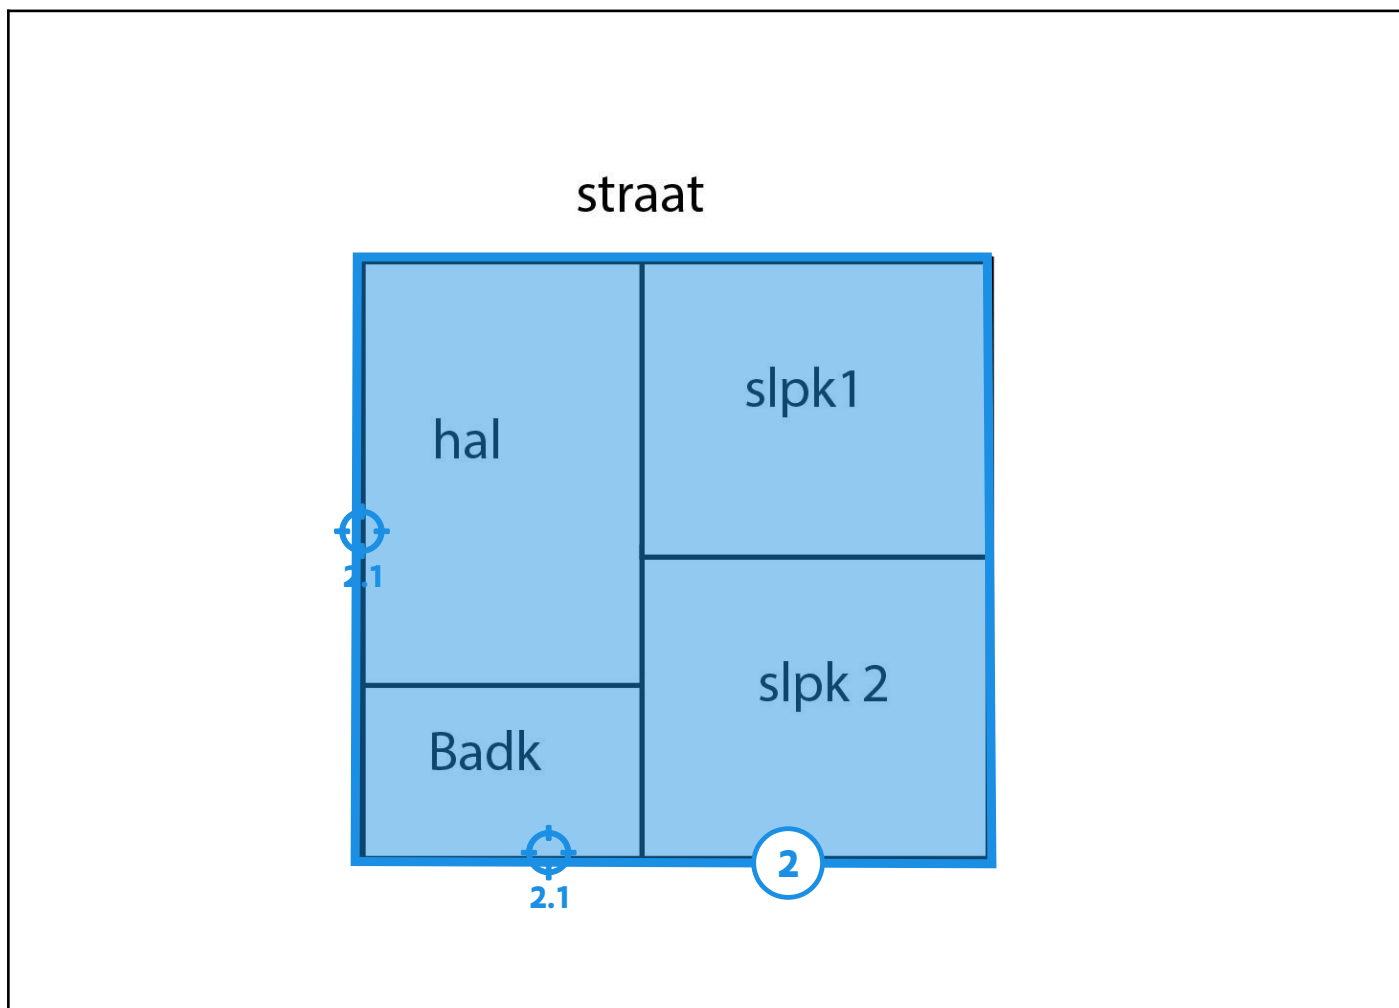
Plan 1.2: niv1

Beschrijving	Type	Actie
2. Pleisterwerk wanden	Geen asbest	-
2.1 Code: MM01	Mengmonster	-

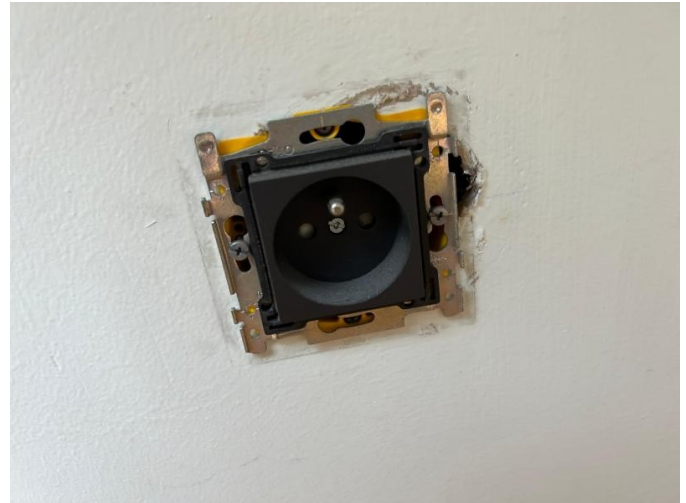
Overzichtsfoto

Detailfoto

Geen asbest

#	Type	Referentie	Resultaat
2.1	Mengmonster	MM01	Geen asbest

Beschrijving	Pleisterwerk wanden
Omgeving	Binnen
Primaire drager	Binnenwand

Bindmiddel van materiaal	Gips - kalk
Gebondenheid op basis van bindmiddel	Niet-hechtgebonden
Hoeveelheid (oppervlakte - dikte - aantal)	• 200,00 m ² - 1,00 cm - 1 stuk
Totaal volume	2,00 m ³
Identificatiemethode	Vaststelling met monstername
Destructieve handeling voor identificatie	Nee
