# Asbestinventarisatetest

Brugsesteenweg 16, 8420 De Haan

Attestnummer : 20240924-000150.000

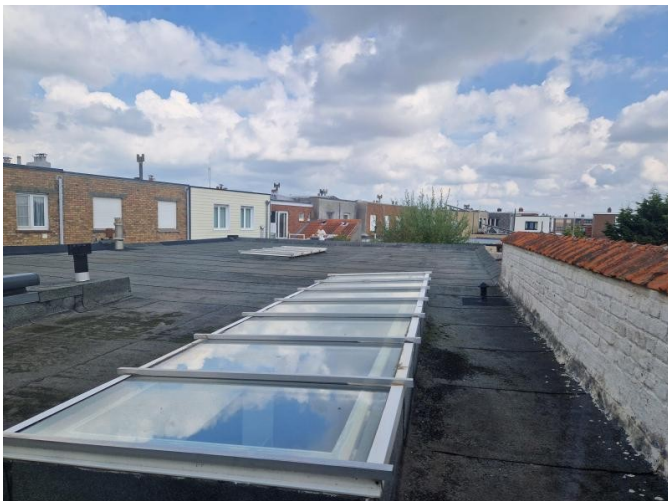
# Fiche 1: Mogelijks oude roofing onder de nieuwe roofing dakbedekking

Vrije foto

Het dak is onderdeel van de totaalrenovatie gebeurd in 2004. Het is mogelijk dat de oorspronkelijke dakbedekking niet (volledig) verwijderd werd en dit wel asbesthoudend is, maar dit kan niet onderzocht worden zonder een destructieve asbestinventaris op te maken.

Identificatiemethode	Vaststelling & expertise (niet-asbestverdacht)
Primaire drager	Plat dak
(Asbest)materiaal	Dak- en gevelbekleding - Roofing
Bindmiddel	Bitumen (roofing, teer, asfalt)
Gebondenheid bindmiddel	Hecht
