Asbestinventarisatetest

Korte Welvaart 32, 3140 Keerbergen

Attestnummer : 20250306-000241.000

Uitgegeven op : 06.03.2025

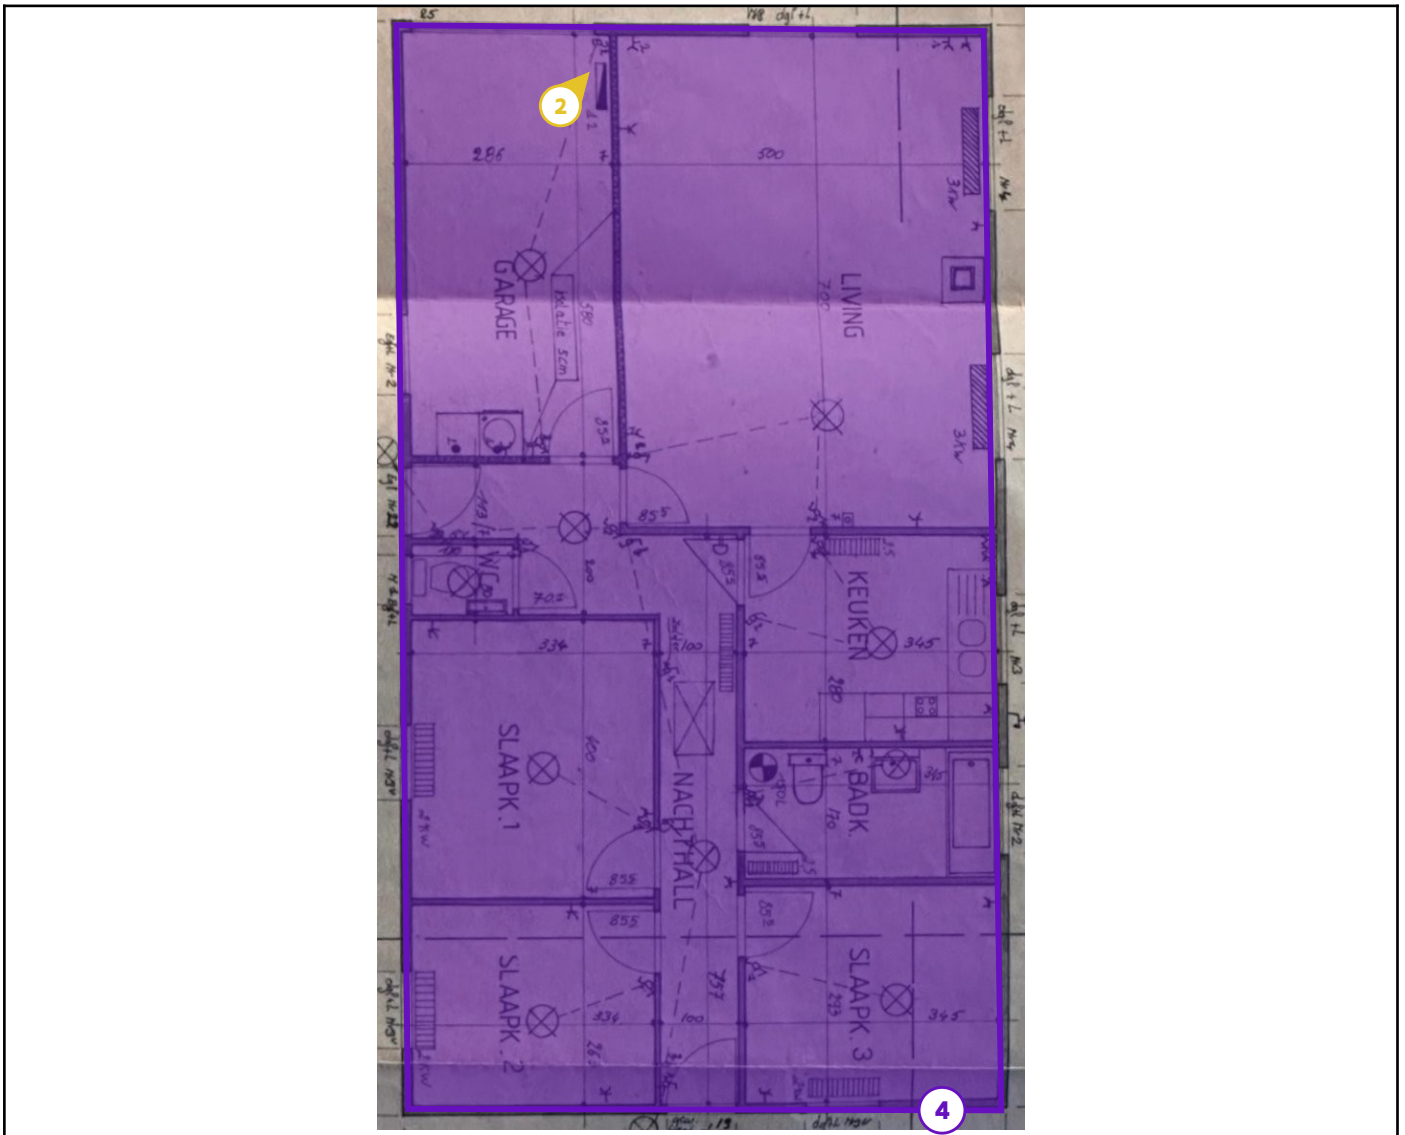
Plan 1.1: Gelijkvloers

Beschrijving	Type	Actie
2. Tellers bakeliet	Asbestmateriaal	Zorgvuldig beheren
4. Pleisterwerk	Advies	-

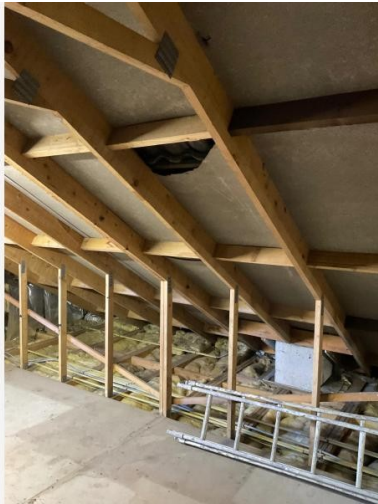
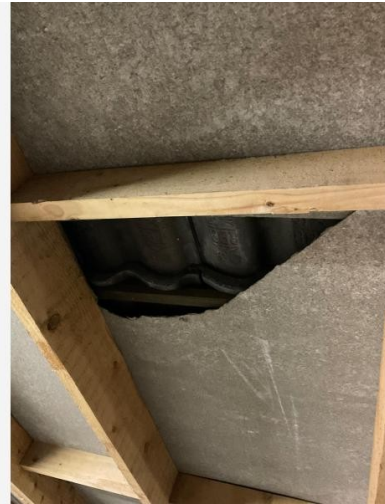
Overzichtsfoto

Detailfoto

Eindbeoordeling materiaalrisico	Verhoogd materiaalrisico en/of verhoogde kans op vezelvrijgave
---------------------------------	--

Gebondenheid	Categorie 1: hechtgebonden in oorsprong
Asbestsoort (vezeltype)	Alleen chrysotiel
Asbestconcentratie	Laag (< 50%)
Afschermingsgraad van het gehele materiaal	Geheel of deels (ook) vrij aan de binnenlucht
Toestand van het materiaal	Matig beschadigd, matig verweerd

#	Type	Referentie	Resultaat
1.1	Puntmonster	01	Chrysotiel

Beschrijving	Onderdak
Omgeving	Binnen
Primaire drager	Schuin dak
Asbestmateriaal	Plaat, paneel, tablet - Type Menuiserite
Bindmiddel van asbestmateriaal	Cement
Gebondenheid op basis van bindmiddel	Hecht
Hoeveelheid (oppervlakte - dikte - aantal)	<ul style="list-style-type: none">• 140,00 m² - 0,50 cm - 1 stuk
Totaal volume	0,70 m ³
Eenvoudig bereikbaar	Nee <ul style="list-style-type: none">• Verwijdering tast de bouwkundige integriteit aan.
Bevestigingswijze	<ul style="list-style-type: none">• Genageld, geniet
Identificatiemethode	Vaststelling met monstername
Destructieve handeling voor identificatie	Nee

Het asbestmateriaal valt onder de mijlpaal van 2040.

Maatregelen nemen

- Zorg voor een veilig beheer. Vermijd het beschadigen van het asbestmateriaal. Controleer de toestand jaarlijks op wijzigingen.

- Eenvoudige handelingen: mag via doe-het-zelf of door werknemer(s) met opleidingsattest eenvoudige handelingen
De toepassing kan in zijn geheel verwijderd worden langs de buitenzijde na het wegnemen van de dakpannen.

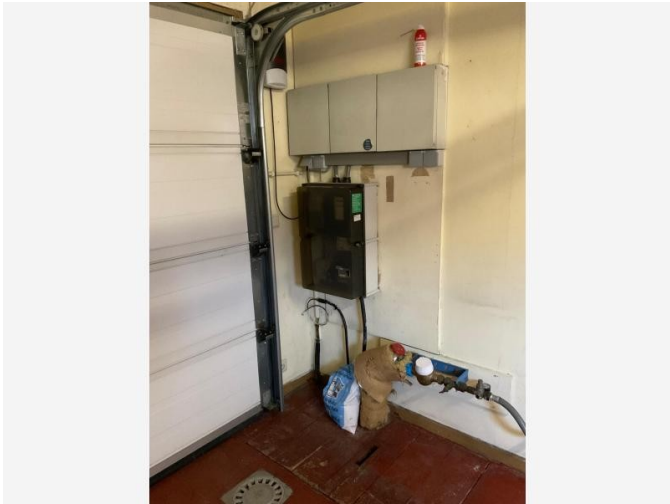
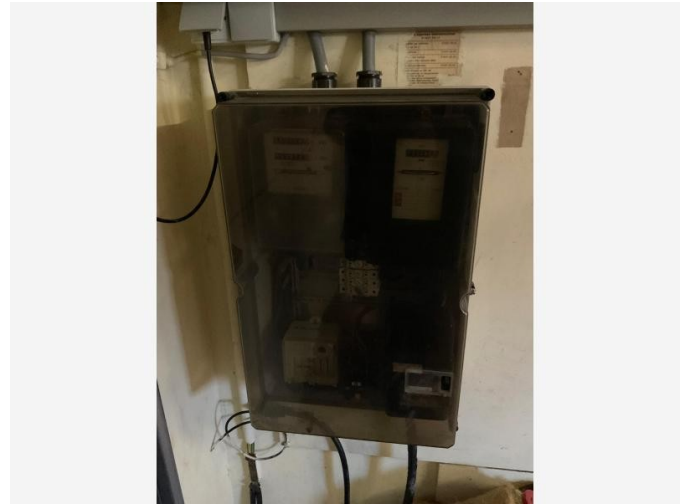
Overzichtsfoto

Detailfoto

Eindbeoordeling materiaalrisico	Zeer laag materiaalrisico en/of zeer lage kans op vezelvrijgave
---------------------------------	---

Gebondenheid	Categorie 1: hechtgebonden in oorsprong
Asbestsoort (vezeltype)	Crocidoliet aanwezig
Asbestconcentratie	Laag (< 50%)
Afschermingsgraad van het gehele materiaal	Stootvaste afscherming of omkasting
Toestand van het materiaal	Onbeschadigd, niet verweerd

Beschrijving	Tellers bakeliet
Omgeving	Binnen
Primaire drager	Communicatie en elektrische infrastructuur en uitrusting
Asbestmateriaal	Plaat, paneel, tablet - Type Bakeliet
Bindmiddel van asbestmateriaal	Kunststof of -hars
Gebondenheid op basis van bindmiddel	Hecht
Hoeveelheid (oppervlakte - dikte - aantal)	• 0,20 m ² - 5,00 cm - 1 stuk
Totaal volume	0,01 m ³
Eenvoudig bereikbaar	Ja
Bevestigingswijze	• Geschroefd
Identificatiemethode	Vaststelling zonder monstername
Destructieve handeling voor identificatie	Nee

Het asbestmateriaal valt onder de mijlpaal van 2040.

Zorgvuldig beheren

- Zorg voor een veilig beheer. Vermijd het beschadigen van het asbestmateriaal. Controleer de toestand jaarlijks op wijzigingen.

- Eenvoudige handelingen: enkel door erkend asbestverwijderaar. De toepassing zal door de maatschappij verwijderd en vervangen worden.
