Asbestinventarisatetest

Kasterstraat 48, 9230 Wetteren

Attestnummer : 20250326-000300.000

Asbestveilig (maar mogelijk niet asbestvrij)

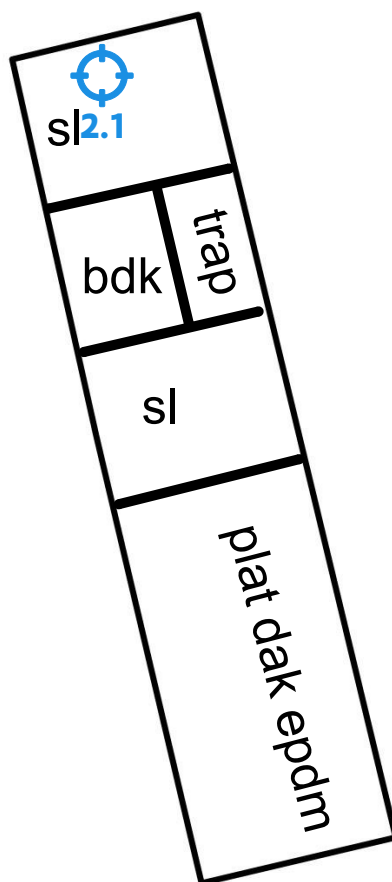
Plan 1.2: Hoofdgebouw plan 1e

alle gepleisterde wanden

Beschrijving	Type	Actie
2. pleisterwerk wanden	Geen asbest	-
2.1 Code: mm01	Mengmonster	-
