# Asbestinventarisatetest

Gustaaf Lavastraat 37/4, 2640 Mortsel

Attestnummer : 20231214-000327.001

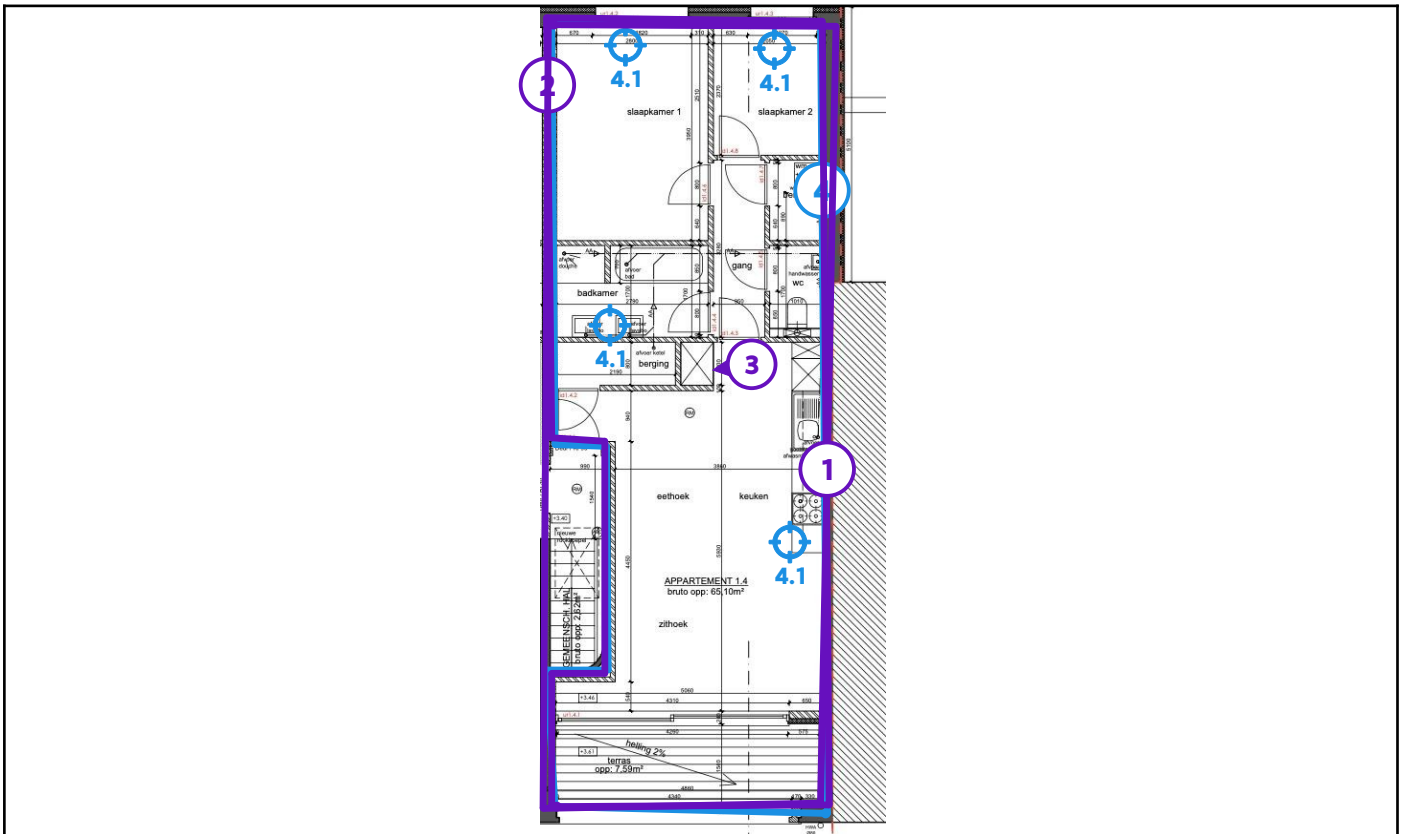
## Plan 1.1: plan 1ste rechts Gustaaf L. 37

Beschrijving	Type	Actie
1. roofing dak	Advies	-
2. Gyproc platen plafond	Advies	-
3. Verwarmingsketel	Advies	-
4. Pleisterwerk muur	Geen asbest	-
4.1 Code: MM01	Mengmonster	-

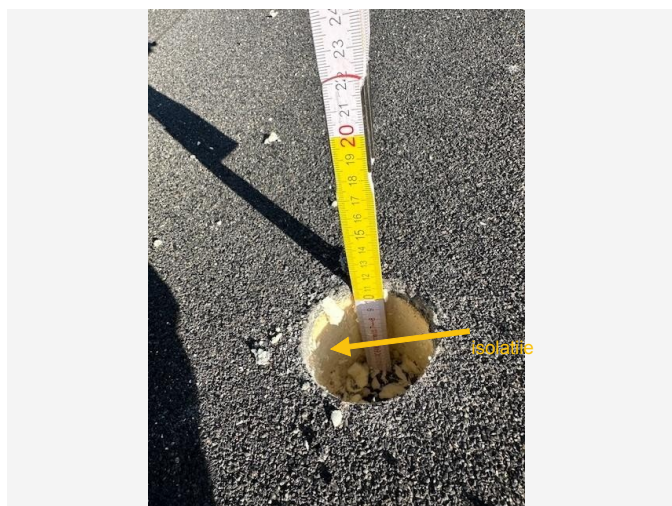
Vrije foto

recente fotos van het dak in bewijsdocument waar men duidelijk ziet verschillende lagen van het vernieuwde dak met isolatiemateriaal

Identificatiemethode	Vaststelling & expertise (niet-asbestverdacht)
Primaire drager	Plat dak

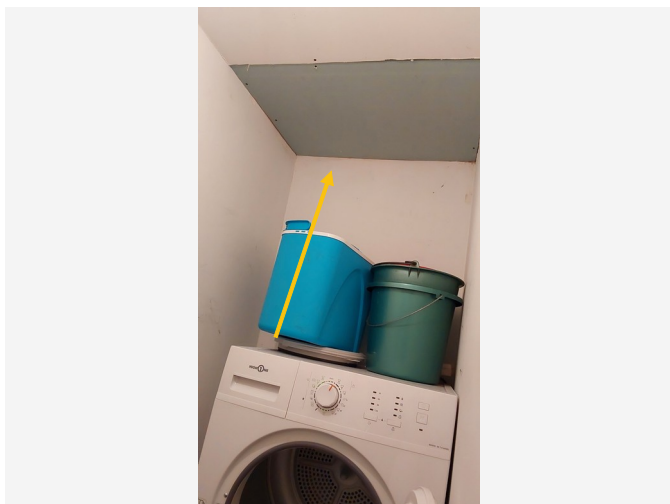
Vrije foto

Alles met gyproc platen 'enkel na openbreken inspecteerbaar

Identificatiemethode	Vaststelling & expertise (niet-asbestverdacht)
Primaire drager	Plafond
Bindmiddel	Gips - kalk
Gebondenheid bindmiddel	Niet-hechtgebonden

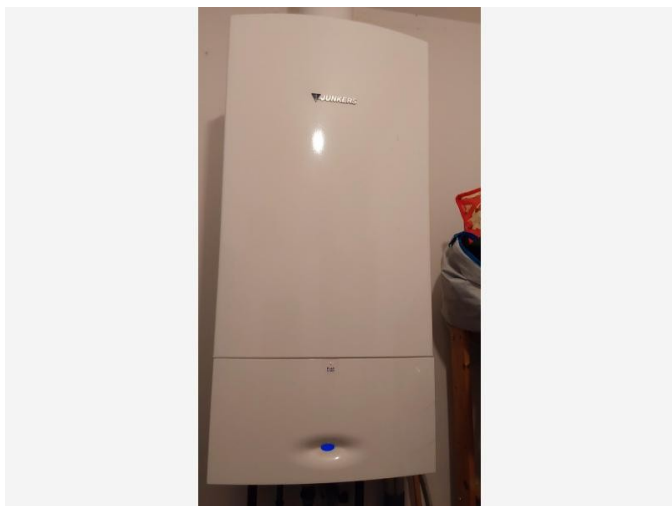
Vrije foto

Nieuw, niet verdacht

Identificatiemethode	Vaststelling & expertise (niet-asbestverdacht)
----------------------	--

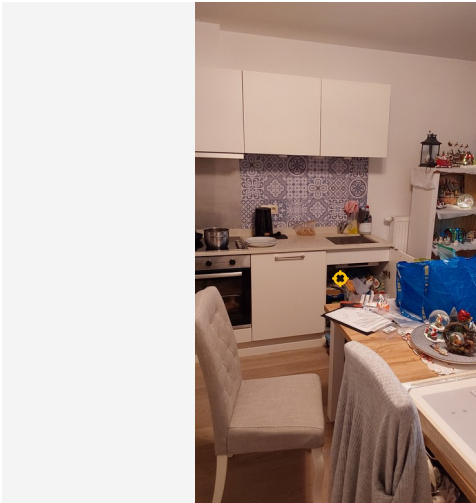
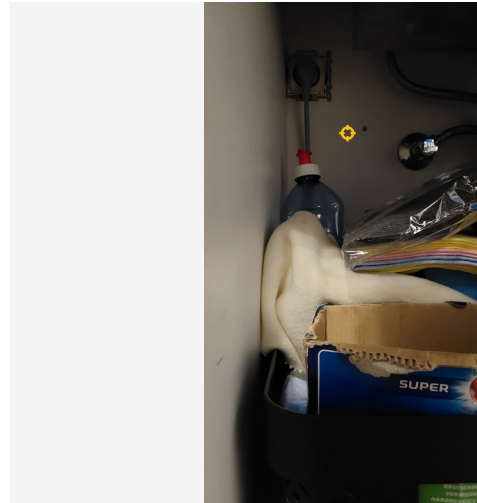
Overzichtsfoto

Geen asbest

#	Type	Referentie	Resultaat
4.1	Mengmonster	MM01	Geen asbest

Beschrijving	Pleisterwerk muur
Omgeving	Binnen
Primaire drager	Binnenwand
Bindmiddel van materiaal	Gips - kalk

<b>Gebondenheid op basis van bindmiddel</b>	Niet-hechtgebonden
<b>Hoeveelheid (oppervlakte - dikte - aantal)</b>	• 175,00 m <sup>2</sup> - 1,00 cm - 1 stuk
<b>Totaal volume</b>	1,75 m <sup>3</sup>
<b>Identificatiemethode</b>	Vaststelling met monstername
<b>Destructieve handeling voor identificatie</b>	Nee
