Asbestinventarisatetest

Camille Van der Cruyssenstraat 58/0001, 9850 Deinze

Attestnummer : 20241029-000442.000

Uitgegeven op : 29.10.2024

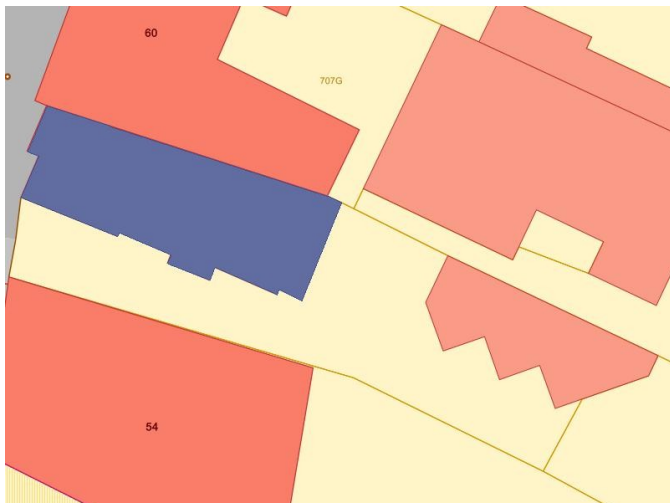
Zone 1: Hoofdgebouw

- 0 Asbestmaterialen
- 0 Beperkingen
- 0 Uitsluitingen
- 0 Roerende goederen
- 0 Puin, steenslag, (water)bodem
- 0 Adviezen
- 2 Geen asbest**

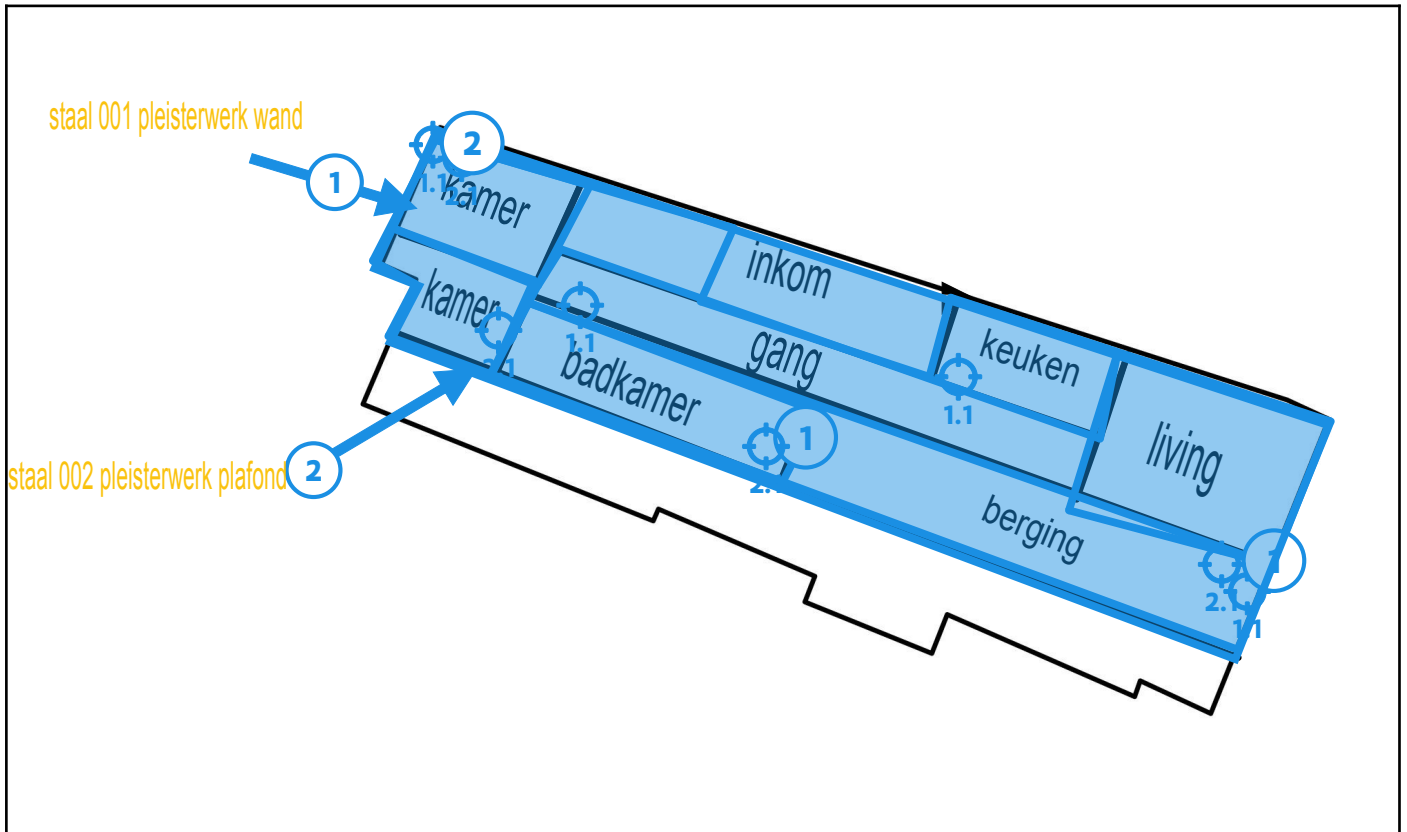
Plan 1.1: Hoofdgebouw plan

Beschrijving	Type	Actie
1. Staal 001 pleister wand	Geen asbest	-
1.1 Code: Staal 001 pleister wand	Mengmonster	-
2. Staal 002 pleister plafond	Geen asbest	-
2.1 Code: Staal 002 pleister plafond	Mengmonster	-

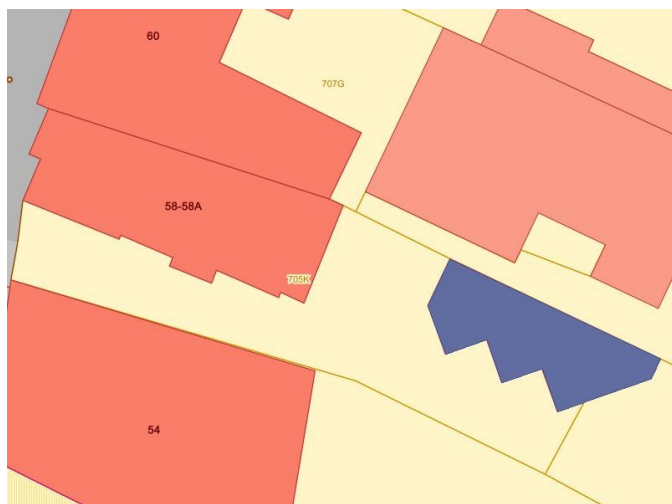
Zone 2: Bijgebouw

- 0 Asbestmaterialen
- 0 Beperkingen
- 0 Uitsluitingen
- 0 Roerende goederen
- 0 Puin, steenslag, (water)bodem
- 0 Adviezen
- 0 Geen asbest

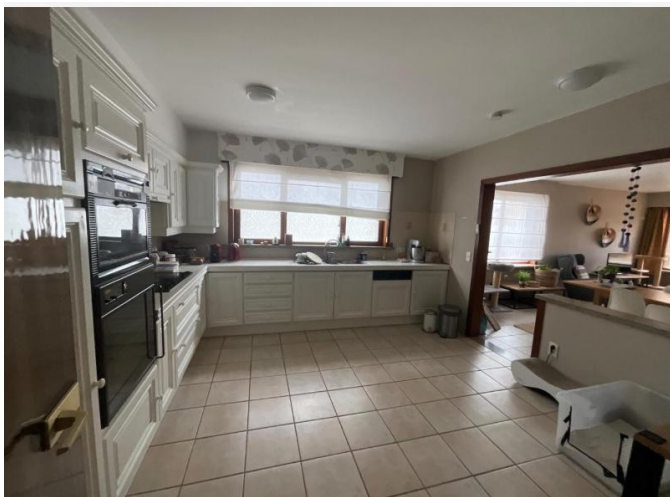
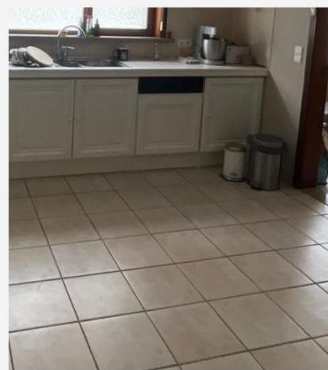
Fiche 1: Staal 001 pleister wand

Geen asbest

Conclusie

#	Type	Referentie	Resultaat
1.1	Mengmonster	Staal 001 pleister wand	Geen asbest

Beschrijving	Staal 001 pleister wand
Omgeving	Binnen
Primaire drager	Binnenwand
Bindmiddel van materiaal	Gips - kalk
Gebondenheid op basis van bindmiddel	Niet-hechtgebonden
Hoeveelheid (oppervlakte - dikte - aantal)	• 275,00 m ² - 1,00 cm - 1 stuk
Totaal volume	2,75 m ³
Identificatiemethode	Vaststelling met monstername
Destructieve handeling voor identificatie	Nee

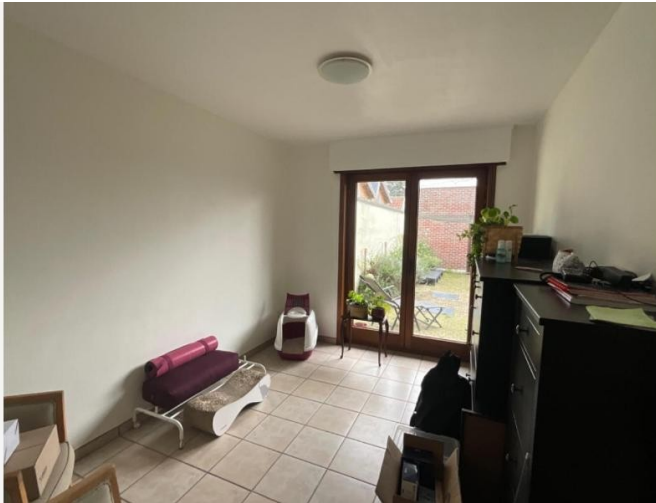
Fiche 2: Staal 002 pleister plafond

Geen asbest

Conclusie

#	Type	Referentie	Resultaat
2.1	Mengmonster	Staal 002 pleister plafond	Geen asbest

Beschrijving	Staal 002 pleister plafond
Omgeving	Binnen
Primaire drager	Plafond
Bindmiddel van materiaal	Gips - kalk
Gebondenheid op basis van bindmiddel	Niet-hechtgebonden
Hoeveelheid (oppervlakte - dikte - aantal)	• 125,00 m ² - 1,00 cm - 1 stuk
Totaal volume	1,25 m ³
Identificatiemethode	Vaststelling met monstername
Destructieve handeling voor identificatie	Nee
