Asbestinventarisatetest

Firmin Bogaertstraat 15/7, 9620 Zottegem

Attestnummer : 20231211-000200.000

Uitgegeven op : 11.12.2023

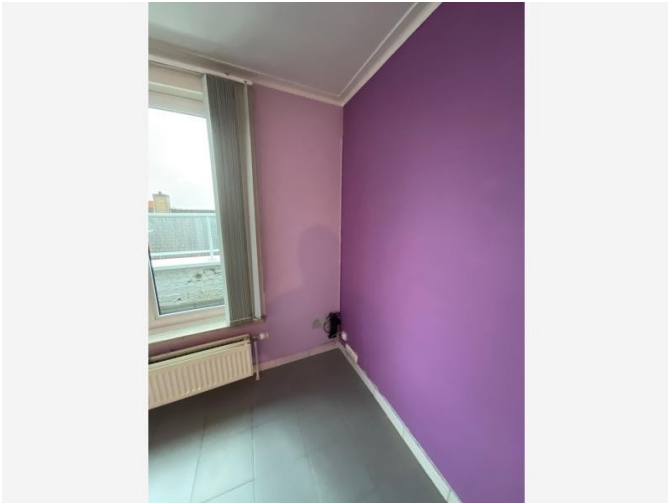
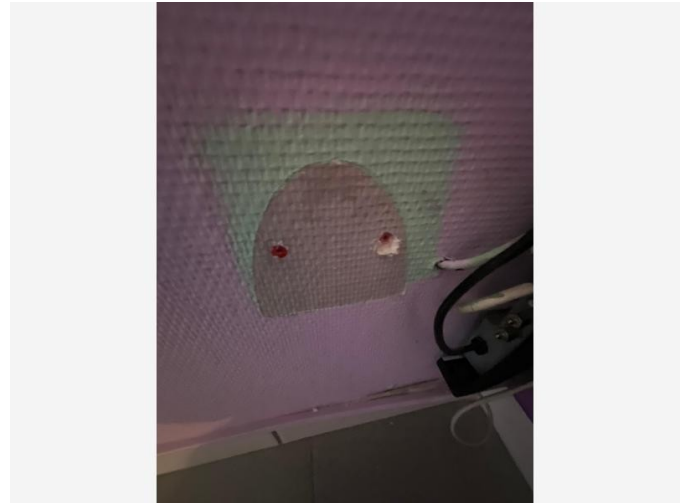
Geen asbest

#	Type	Referentie	Resultaat
2.1	Mengmonster	M01	Geen asbest

Beschrijving	Pleisterwerk
Omgeving	Binnen
Primaire drager	Binnenwand
Bindmiddel van materiaal	Gips - kalk

Gebondenheid op basis van bindmiddel	Niet-hechtgebonden
Hoeveelheid (oppervlakte - dikte - aantal)	• 100,00 m ² - 1,00 cm - 1 stuk
Totaal volume	1,00 m ³
Identificatiemethode	Vaststelling met monstername
Destructieve handeling voor identificatie	Nee
