Asbestinventarisatetest

Magerhillestraat 7, 8210 Zedelgem

Attestnummer : **20240507-000226.000**

Asbestveilig

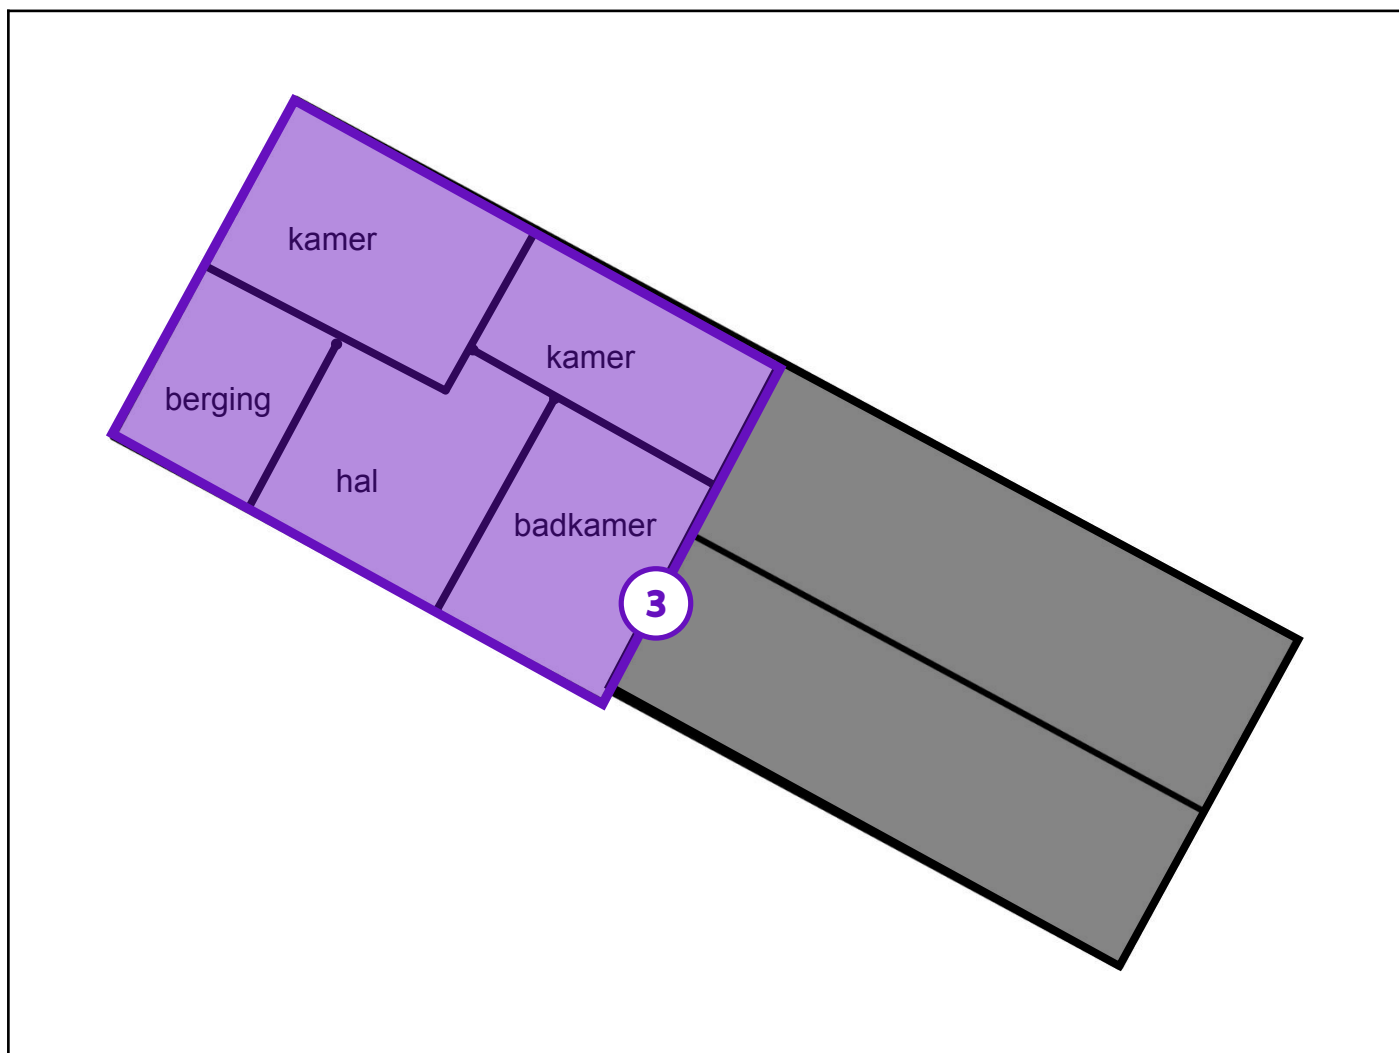
Plan 1.2: verdiep 1

Beschrijving	Type	Actie
3. pleisterwerk	Advies	-

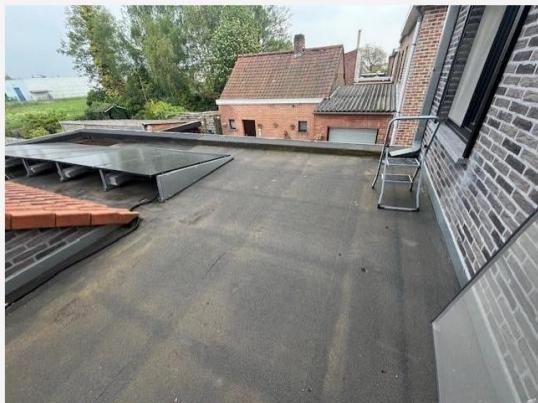
Roofing vernieuwd na 2001. Gebruikte materialen dienen bijgevolg als niet-asbestverdacht beschouwd te worden.

Identificatiemethode	Vaststelling & expertise (niet-asbestverdacht)
----------------------	--

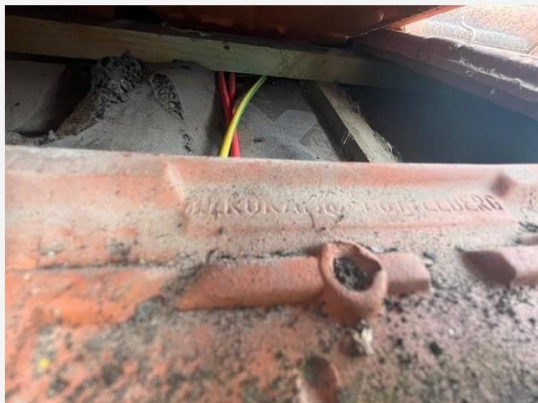
Het onderdak van het hellend dak op de achterbouw bestaat uit niet asbesthoudend doek.

Identificatiemethode	Vaststelling & expertise (niet-asbestverdacht)
----------------------	--

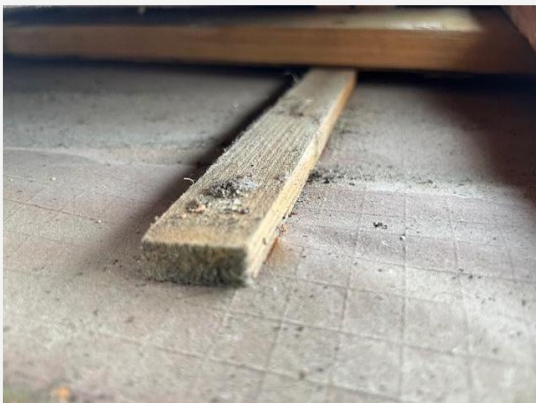
Het onderdak van het hoofdgebouw bestaat uit een niet asbesthoudend doek.

Identificatiemethode	Vaststelling & expertise (niet-asbestverdacht)
----------------------	--
