# Asbestinventarisatetest

Denderhoutembaan 132/2, 9400 Ninove

Attestnummer : 20250310-000440.000

Uitgegeven op : 10.03.2025

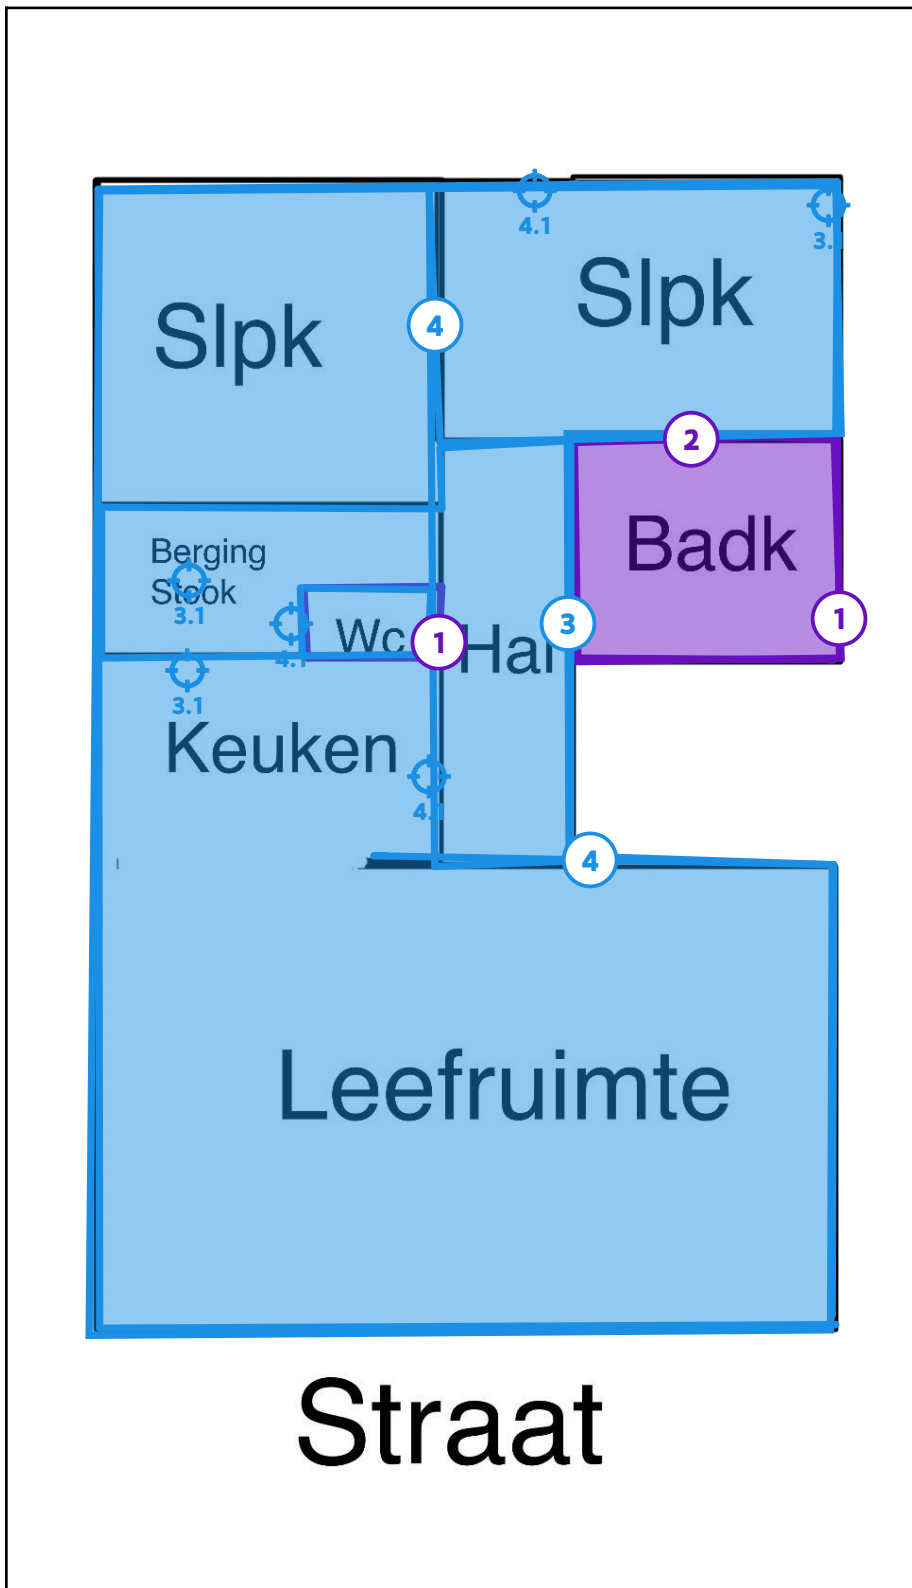
## Plan 1.1: Niv2

1. Advies intacte wandtegels	Advies	-
2. Verlaagd plafond (gyproc/hout)	Advies	-
3. Pleisterwerk plafond	Geen asbest	-
3.1 Code: MM02	Mengmonster	-
4. Pleisterwerk wanden	Geen asbest	-
4.1 Code: MM01	Mengmonster	-

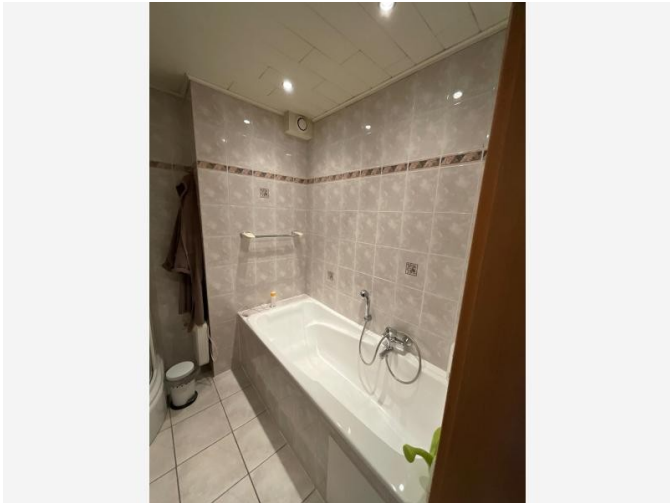
Vrije foto

Wandtegels werden in het verleden vaak met een asbesthoudende lijm geplaatst.

Identificatiemethode	Redelijk vermoeden
Primaire drager	Binnenwand
(Asbest)materiaal	In-situ afwerkingslagen - Lijm laag
Bindmiddel	Lijm
Gebondenheid bindmiddel	Hecht

Bij werken nakijken & eventueel bijkomende monsternamen uitvoeren.
