Asbestinventarisatetest

Zwalmstraat 7, 9660 Brakel

Attestnummer : 20240627-000122.000

Niet-asbestveilig

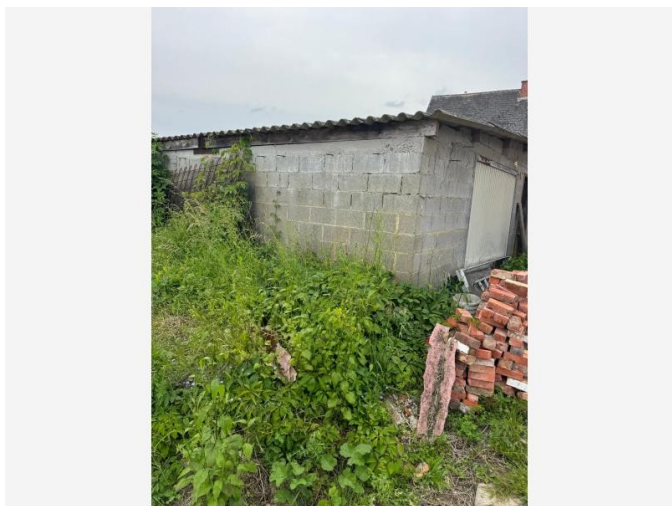
Overzichtsfoto

Het asbestmateriaal valt onder de mijlpaal van 2040.

Beschrijving	Resten van golfplaten
Type afvalstof	Betreft resten (contaminatie) van verwerking of beschadiging
Type resten (contaminatie)	<ul style="list-style-type: none">• Stukken, fragmenten (los, opliggend)
Besmette materialen	<ul style="list-style-type: none">• Bodem
Bron van de resten	Golfplaten op het dak van het bijgebouw.
Omgeving	Buiten
Primaire drager	Bodem
Gebondenheid resten	Hecht
Hoeveelheid (gewicht - aantal)	<ul style="list-style-type: none">• 5,00 kg - 1 stuk
Totaal gewicht	5,00 kg
Eenvoudig bereikbaar	Ja
Identificatiemethode	Vaststelling zonder monstername

Dringend verwijderen

- Verwijder het asbestafval.
- Vermijd het bewerken of het intensief betreden (belopen, rijden, ...) van de verontreinigde zone. Is dit niet mogelijk vraag dan advies aan een erkend bodemsaneringsdeskundige voor verdere maatregelen.

- Eenvoudige handelingen: mag via doe-het-zelf of door werknemer(s) met opleidingsattest eenvoudige handelingen
Dit asbestafval mag verwijderd worden via doe-het-zelf.

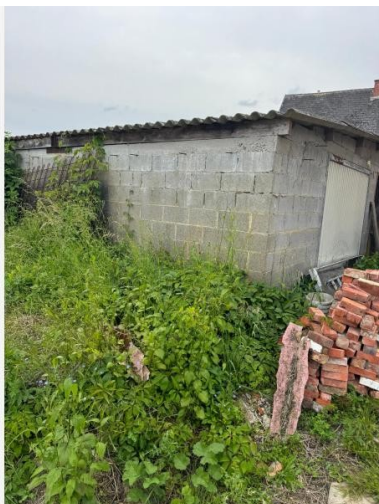
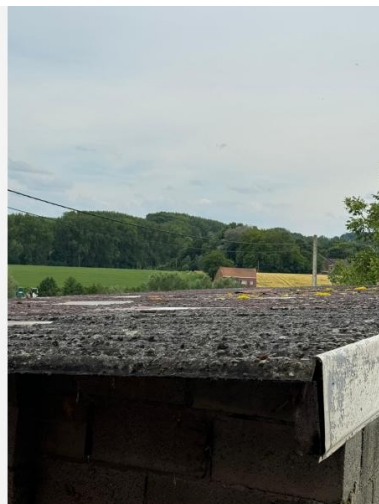
Overzichtsfoto

Het asbestmateriaal valt onder de mijlpaal van 2034.

Eindbeoordeling materiaalrisico	Verhoogd materiaalrisico en/of verhoogde kans op vezelvrijgave
---------------------------------	--

Gebondenheid	Categorie 1: hechtgebonden in oorsprong
Asbestsoort (vezeltype)	Alleen chrysotiel
Asbestconcentratie	Laag (< 50%)
Afschermingsgraad van het gehele materiaal	Geheel of deels (ook) vrij aan de binnenlucht
Toestand van het materiaal	Matig beschadigd, matig verweerd

#	Type	Referentie	Resultaat
2.1	Puntmonster	002	Chrysotiel

Beschrijving	Golfplaten dak bijgebouw
Omgeving	Grenst aan binnen- en buitenlucht
Primaire drager	Schuin dak
Asbestmateriaal	Dak- en gevelbekleding - Golfplaat
Bindmiddel van asbestmateriaal	Cement
Gebondenheid op basis van bindmiddel	Hecht
Hoeveelheid (oppervlakte - aantal)	<ul style="list-style-type: none">• 89,00 m² - 1 stuk
Totale oppervlakte	89,00 m ²
Eenvoudig bereikbaar	Ja
Bevestigingswijze	<ul style="list-style-type: none">• Geschroefd
Identificatiemethode	Vaststelling met monstername
Destructieve handeling voor identificatie	Nee

Verwijderen

- Verwijder dit asbestmateriaal zo snel mogelijk. Volg de toestand goed op.
- Hemelwater dat afspoelt van asbestcement daken of gevels kan asbestdeeltjes bevatten. Gebruik het enkel voor gesloten circuits (bv. spoelen toiletten). Reinig na het vervangen van het dak of de gevel de dakgoten en regenwaterput of -ton om asbesthoudend sediment of slib te verwijderen

- Eenvoudige handelingen: mag via doe-het-zelf of door werknemer(s) met opleidingsattest eenvoudige handelingen
Golfplaten mogen verwijderd worden via doe-het-zelf.

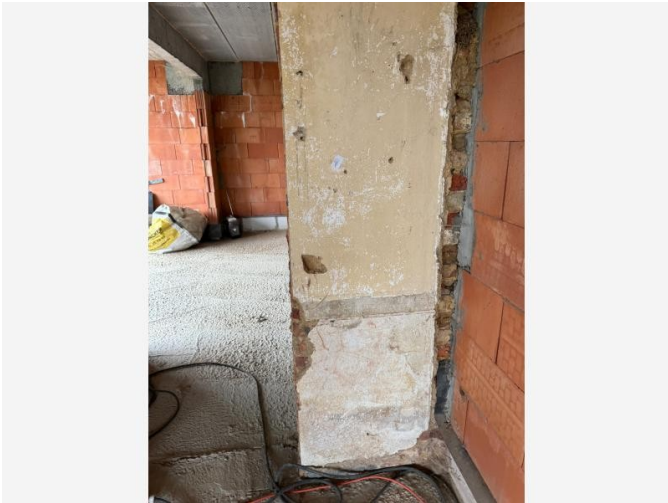
Overzichtsfoto

Geen asbest

#	Type	Referentie	Resultaat
3.1	Mengmonster	001	Geen asbest

Beschrijving	Pleisterwerk Muren
Omgeving	Binnen
Primaire drager	Binnenwand
Bindmiddel van materiaal	Gips - kalk
Gebondenheid op basis van bindmiddel	Niet-hechtgebonden
Hoeveelheid (oppervlakte - dikte - aantal)	• 30,00 m ² - 2,00 cm - 1 stuk
Totaal volume	0,60 m ³
Identificatiemethode	Vaststelling met monsternamen
Destructieve handeling voor identificatie	Nee
Opmerking	De meeste muren waren op het moment van het plaatsbezoek kale bakstenen. Op enkele plaatsen was nog wat oud pleisterwerk aanwezig.
