Asbestinventarisatetest

Ronseweg 66/0115, 9700 Oudenaarde

Attestnummer : 20250217-000202.000

Zone 1: Hoofdgebouw

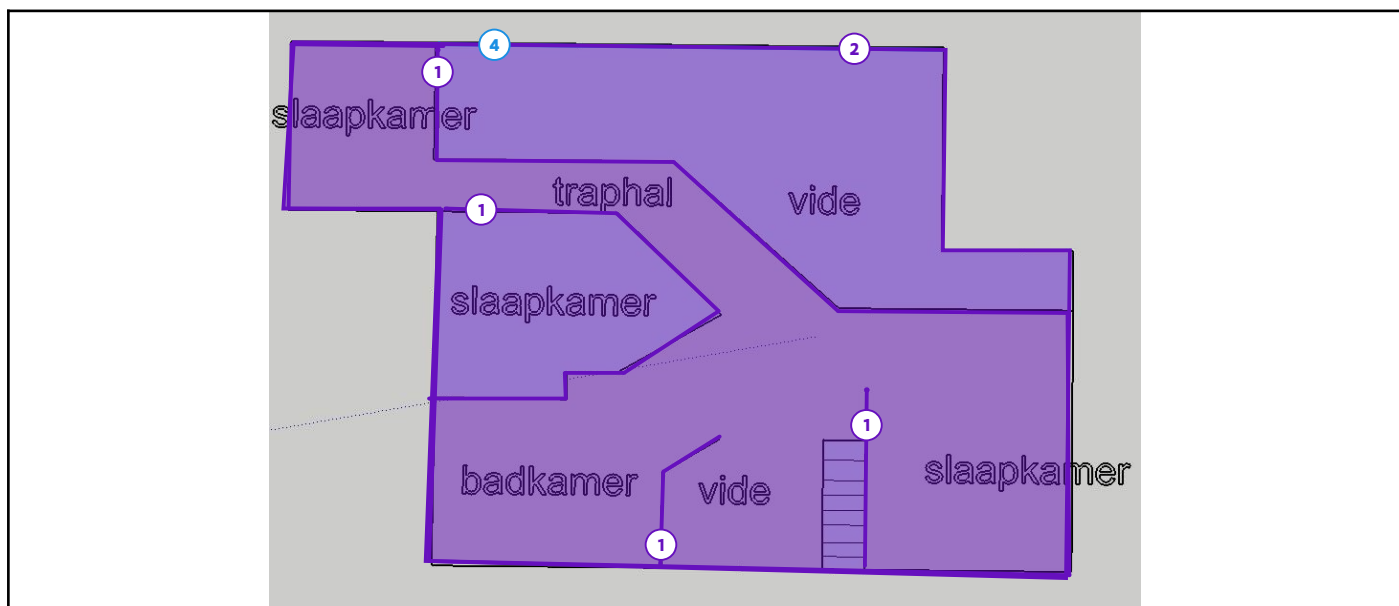
Plan 1.2: plattegrond eerste verdieping

Beschrijving	Type	Actie
1. binnenmuren in gyproc	Advies	-
2. plafond: ruwe betonafwerking	Advies	-
4. pleisterwerk wand	Geen asbest	-

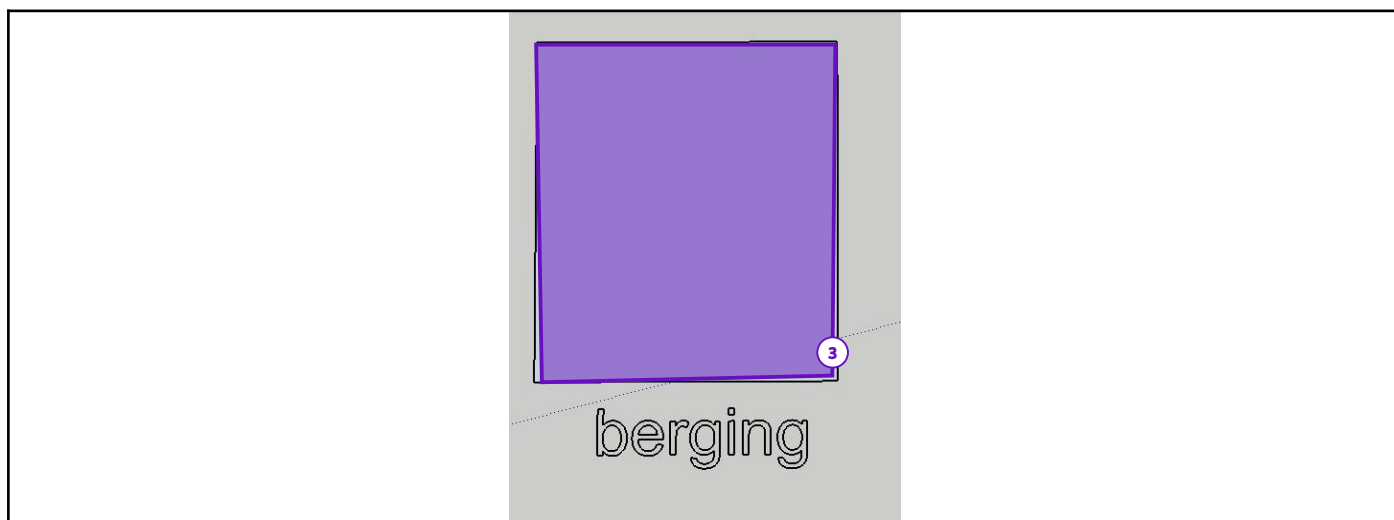
Plan 1.3: berging

Beschrijving	Type	Actie
3. geen asbestverdachte materialen waargenomen	Advies	-

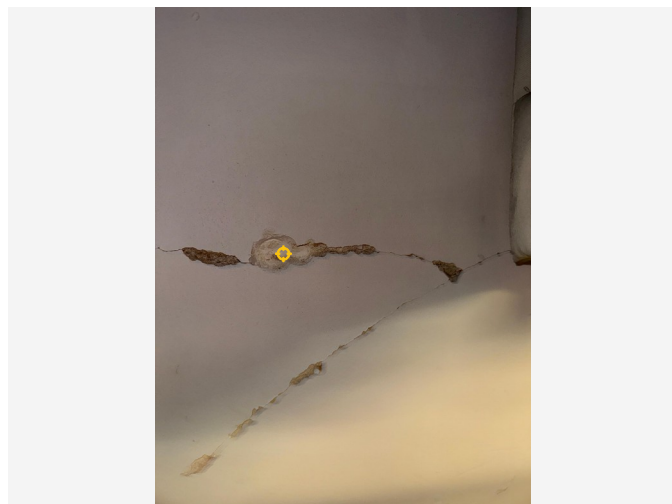
Fiche 4: pleisterwerk wand

Geen asbest

#	Type	Referentie	Resultaat
4.1	Mengmonster	1	Geen asbest

Beschrijving	pleisterwerk wand
Omgeving	Binnen
Primaire drager	Binnenwand
Bindmiddel van materiaal	Gips - kalk
Gebondenheid op basis van bindmiddel	Niet-hechtgebonden
Hoeveelheid (oppervlakte - dikte - aantal)	• 40,00 m ² - 1,00 cm - 1 stuk
Totaal volume	0,40 m ³
Identificatiemethode	Vaststelling met monstername
Destructieve handeling voor identificatie	Nee
Opmerking	hoeveelheden bij benadering. Quasi alle binnenmuren zijn gyproc wanden. Met uitzondering van de buitenmuren.
