Asbestinventarisatetest

Centrumstraat 74, 9870 Zulte

Attestnummer : 20250129-000038.001

Uitgegeven op : 29.01.2025

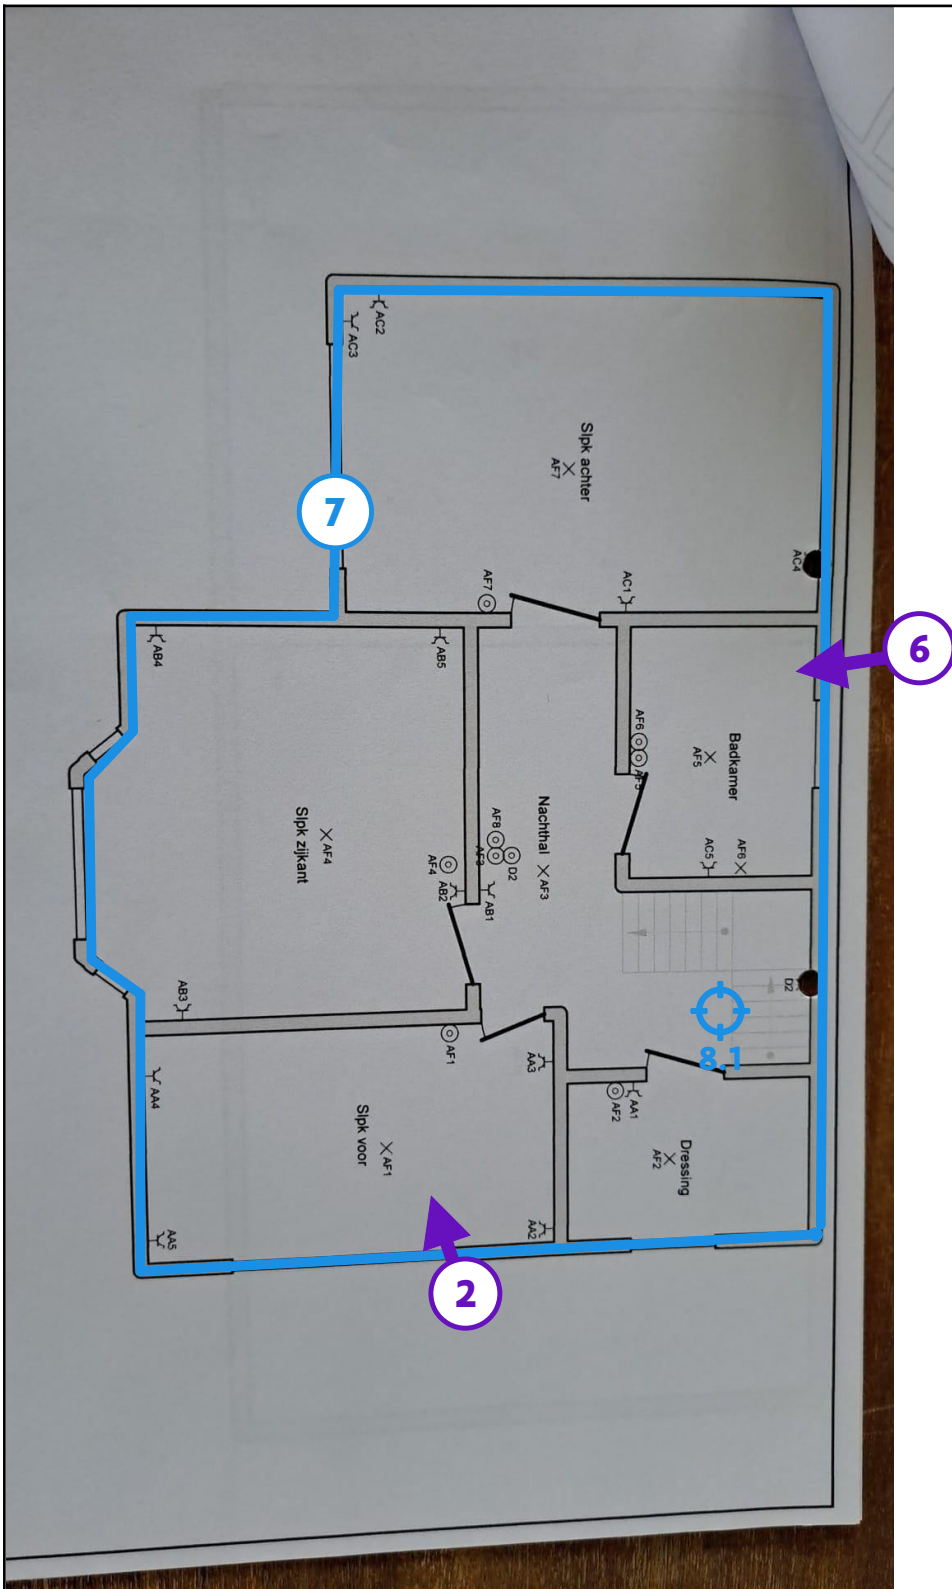
Plan 1.2: verdieping

2. Vloerzeil (niet asbestverdacht)	Advies	-
6. Wandbekleding in tegels van natte ruimtes	Advies	-
7. pleister muren	Geen asbest	-
8. Pleister plafonds	Geen asbest	-
8.1 Code: 2	Mengmonster	-

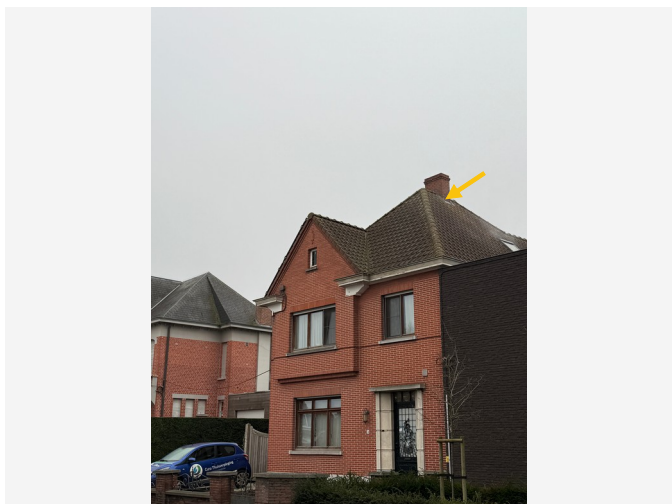
Situeringfoto

Tijdelijke beperking

Reden: Er is geen volledige risicobeoordeling mogelijk

Uitleg van de asbestdeskundige: mogelijk AC buis in schoorstenen
