Asbestinventarisatetest

Franklin Rooseveltlaan 44, 9000 Gent

Attestnummer : 20231220-000345.000

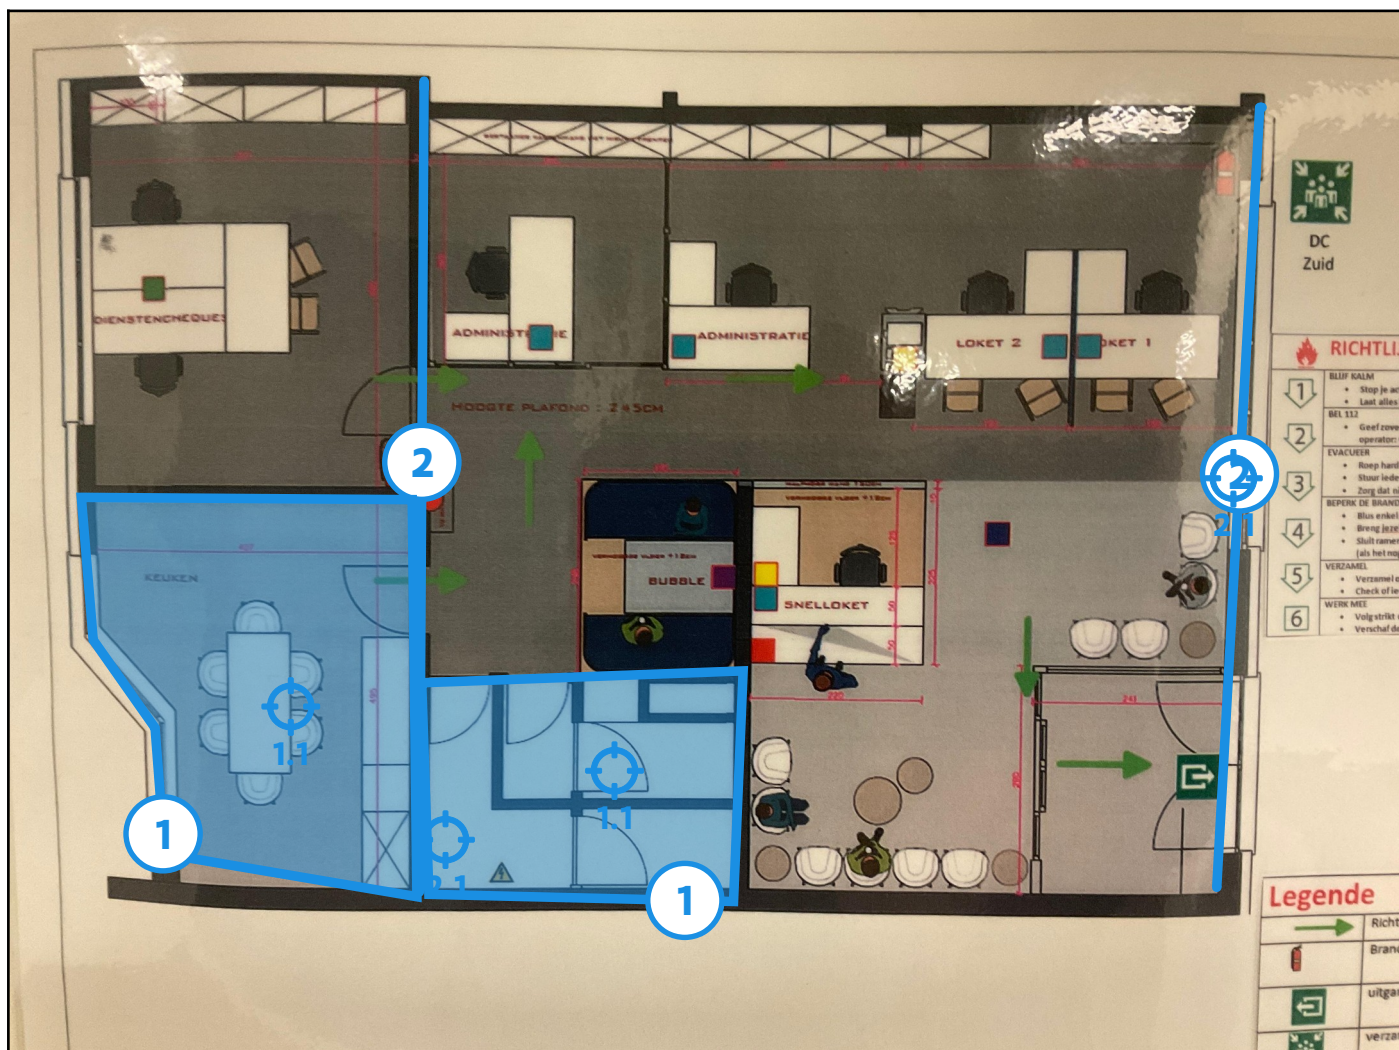
Plan 1.1: image gvl

Beschrijving	Type	Actie
1. pleisterwerk plafond	Geen asbest	-
1.1 Code: mm02	Mengmonster	-
2. pleisterwerk wanden	Geen asbest	-
2.1 Code: mm01	Mengmonster	-

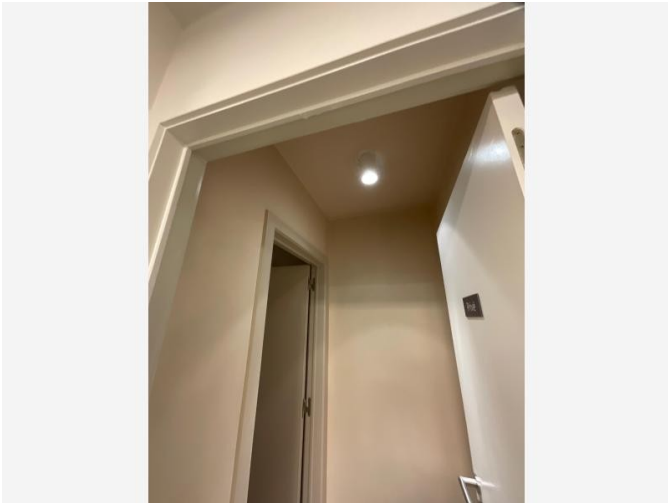
Overzichtsfoto

Detailfoto

Conclusie

Geen asbest

#	Type	Referentie	Resultaat
1.1	Mengmonster	mm02	Geen asbest

Beschrijving	pleisterwerk plafond
Omgeving	Binnen
Primaire drager	Plafond
Bindmiddel van materiaal	Gips - kalk

Gebondenheid op basis van bindmiddel	Niet-hechtgebonden
Hoeveelheid (oppervlakte - dikte - aantal)	• 10,00 m ² - 1,00 cm - 1 stuk
Totaal volume	0,10 m ³
Identificatiemethode	Vaststelling met monstername
Destructieve handeling voor identificatie	Nee
