Asbestinventarisatetest

Hoenderstraat 6, 9230 Wetteren

Attestnummer : 20240415-000348.000

Uitgegeven op : 15.04.2024

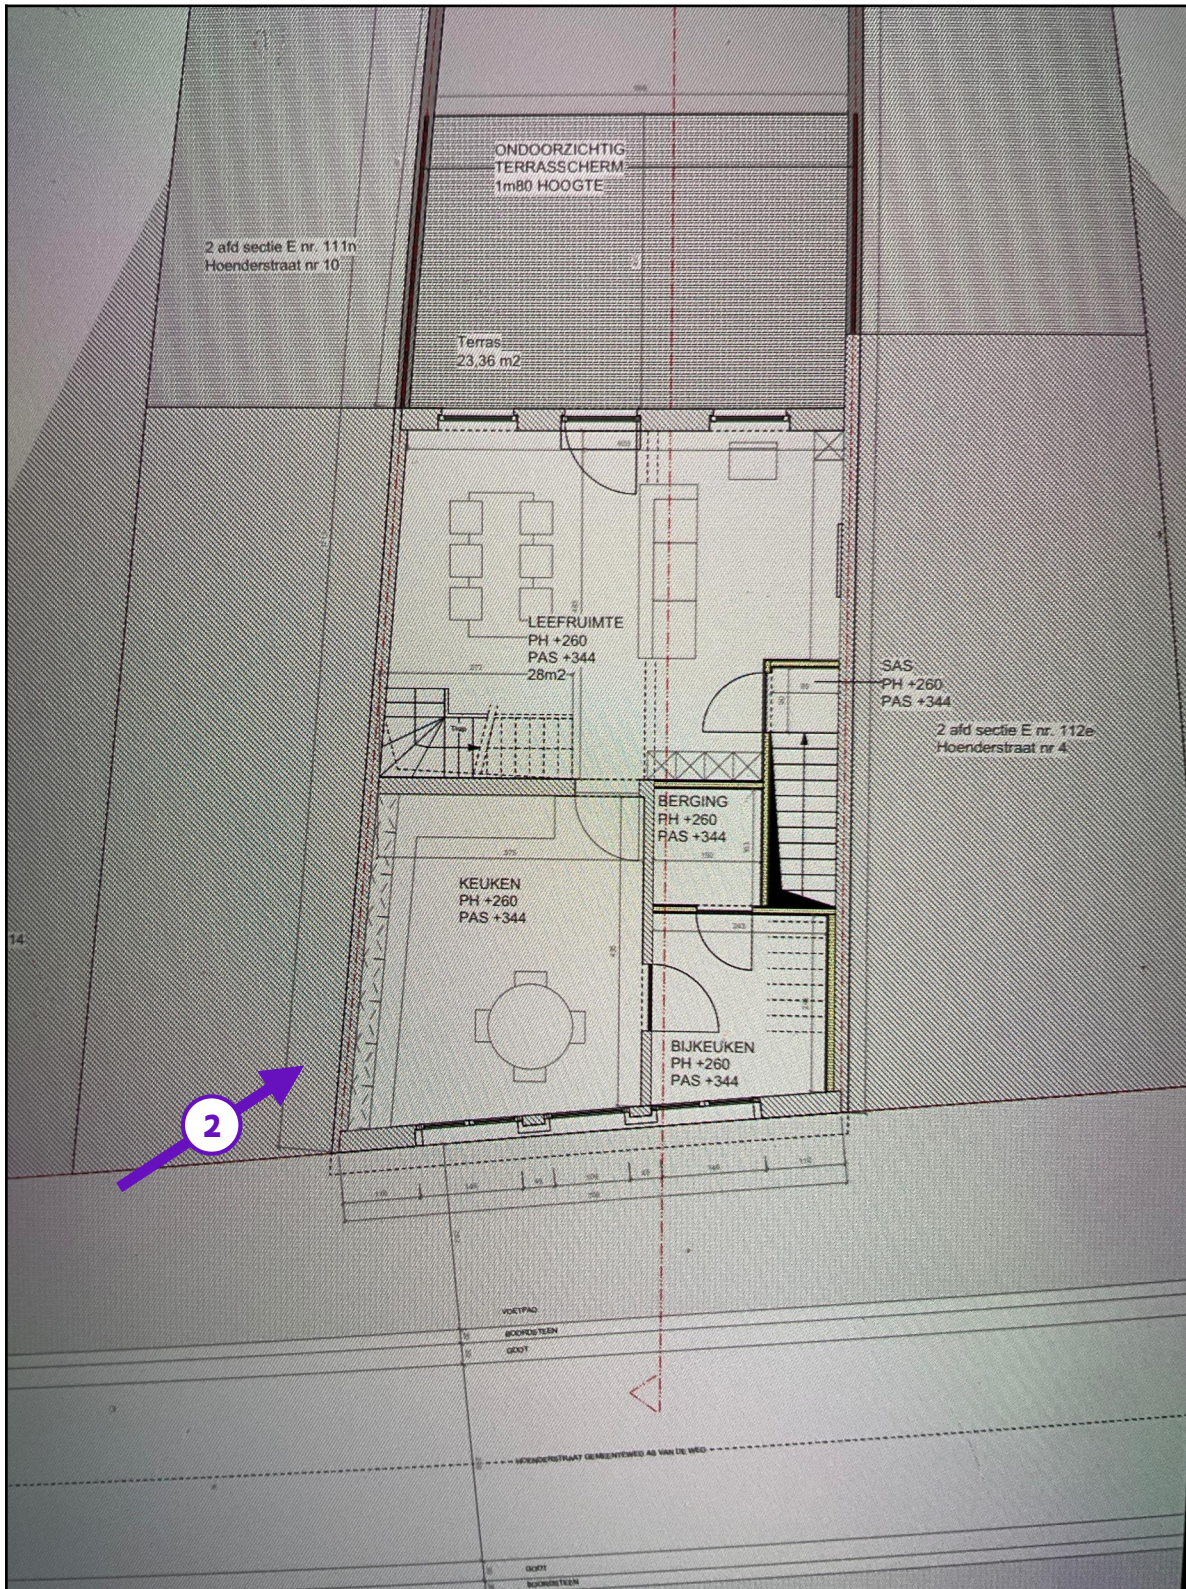
Plan 1.1: image gvl

2. Gyproc wanden	Advies	-
------------------	--------	---

Alle muren en plafonds in Gyproc. Allemaal geplaatst in 2022, de platen en voegsel zijn asbestvrij. Er kan geen uitspraak gedaan worden over wat zich achter de platen bevindt.

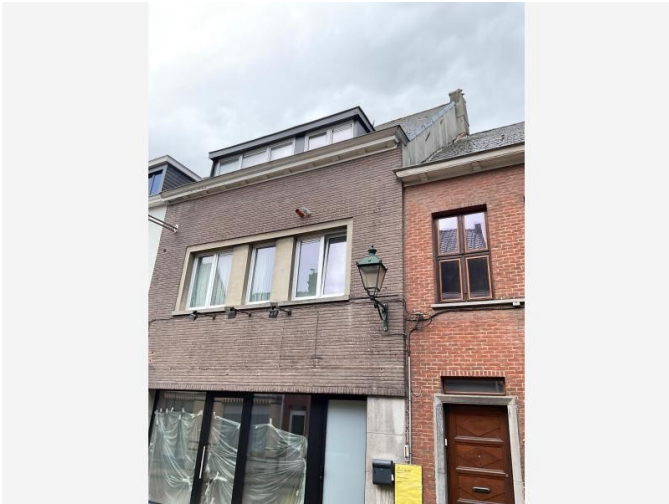
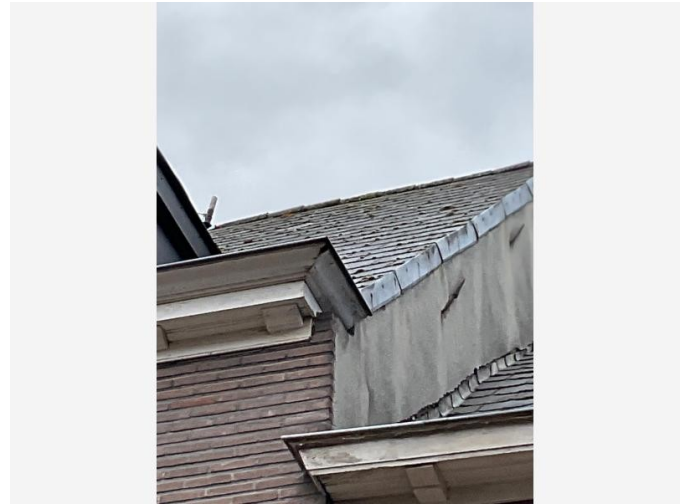
Overzichtsfoto

Detailfoto

Eindbeoordeling materiaalrisico	Hoog materiaalrisico en/of hoge kans op vezelvrijgave
---------------------------------	---

Gebondenheid	Categorie 1: hechtgebonden in oorsprong
Asbestsoort (vezeltype)	Crocidoliet aanwezig
Asbestconcentratie	Laag (< 50%)
Afschermingsgraad van het gehele materiaal	Geheel of deels (ook) vrij aan de binnenlucht
Toestand van het materiaal	Matig beschadigd, matig verweerd

Beschrijving	leien dak
Omgeving	Grenst aan binnen- en buitenlucht
Primaire drager	Schuin dak
Asbestmateriaal	Dak- en gevelbekleding - Lei, shingle
Bindmiddel van asbestmateriaal	Cement
Gebondenheid op basis van bindmiddel	Hecht
Hoeveelheid (oppervlakte - aantal)	• 65,00 m ² - 1 stuk
Totale oppervlakte	65,00 m ²
Eenvoudig bereikbaar	Ja
Bevestigingswijze	• Geschroefd • Genageld, geniet

Identificatiemethode	Vaststelling zonder monstername
Destructieve handeling voor identificatie	Nee

Het asbestmateriaal valt onder de mijlpaal van 2034.

Dringend verwijderen

- Zorg voor een veilig beheer. Vermijd het beschadigen van het asbestmateriaal. Controleer de toestand jaarlijks op wijzigingen.
- Hemelwater dat afspoelt van asbestcement daken of gevels kan asbestdeeltjes bevatten. Gebruik het enkel voor gesloten circuits (bv. spoelen toiletten). Reinig na het vervangen van het dak of de gevel de dakgoten en regenwaterput of -ton om asbesthoudend sediment of slib te verwijderen

- Eenvoudige handelingen: mag via doe-het-zelf of door werknemer(s) met opleidingsattest eenvoudige handelingen
Te verwijderen in 1 geheel zonder breken en kappen.
