Keuringsverslag van een elektrische laagspanning- en zeer lage spanningsinstallatie

Datum keuring: 09/10/2024

Haardstraat
6
3600
GENK
België

Controlebezoek van een oude huishoudelijke elektrische installatie van een wooneenheid bij verkoop op vraag van de verkoper volgens (KB 08/09/2019) - AREI Boek 1- 8.4.2. en 8.2.1. en 4.2.4.3.

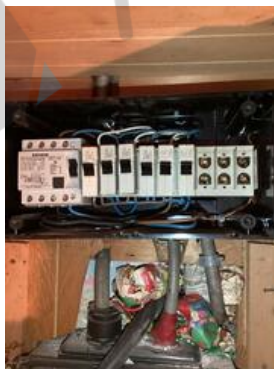
Afbeelding schakel- en verdeelbord:

15.10 Niet gebruikte invoeringen van het verdeelbord zijn niet correct of onvoldoende afgedicht. (Boek 1 Afdeling 5.1.4. en 4.2.2.3.)

15.15 De toegankelijkheid van het schakelbord is te verbeteren. (Boek 1 Onderafdeling 5.3.5.1.C.)

Te hoog

17.02 De smeltzekeringhouders of houders van kleine vermogensschakelaars met pennen met een sectie kleiner dan 10mm² dienen voorzien te worden van kalibreerelementen. (Boek 1 Onderafdeling 5.3.5.5.A.)
