Asbestinventarisatetest

Houtstraat 31, 9070 Destelbergen

Attestnummer : 20230222-000103.000

Uitgegeven op : 22.02.2023

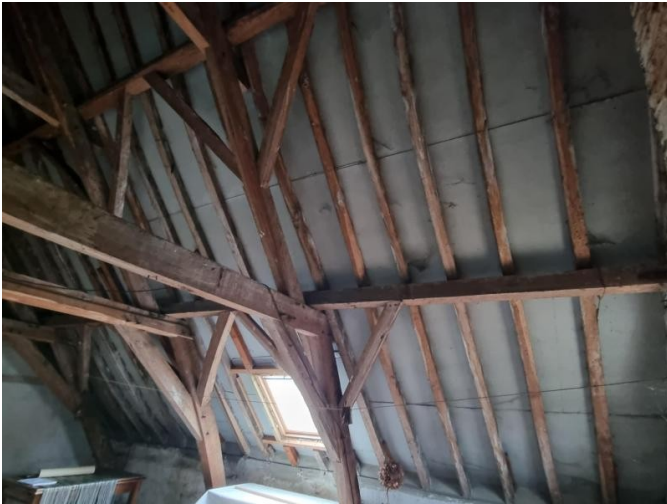
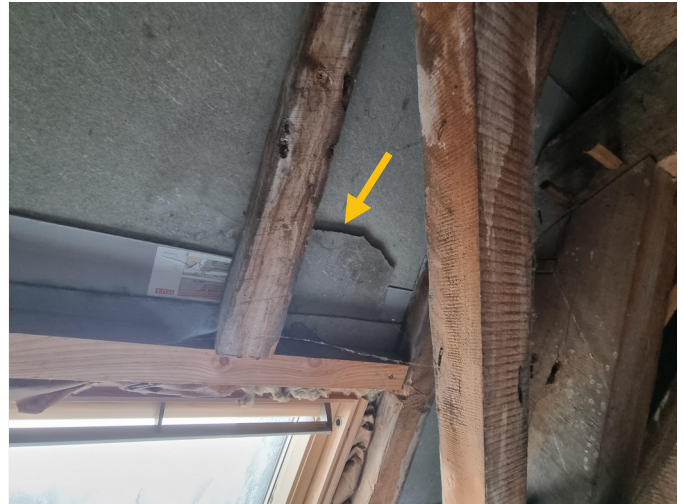
Overzichtsfoto

Detailfoto

Het asbestmateriaal valt onder de mijlpaal van 2040.

Eindbeoordeling materiaalrisico	Laag materiaalrisico en/of verlaagde kans op vezelvrijgave
---------------------------------	--

Gebondenheid	Categorie 1: hechtgebonden in oorsprong
Asbestsoort (vezeltype)	Alleen chrysotiel
Asbestconcentratie	Laag (< 50%)
Afschermingsgraad van het gehele materiaal	Geheel of deels (ook) vrij aan binnenluchtstromen
Toestand van het materiaal	Licht beschadigd, licht verweerd. Intact materiaal type Pical – asbestboard of categorie III 'gebondenheid'

#	Type	Referentie	Resultaat
1.1	Puntmonster	2023002S3	Chrysotiel

Beschrijving	Onderdak voorzijde
Omgeving	Binnen
Primaire drager	Schuin dak
Asbestmateriaal	Plaat, paneel, tablet - Type Menuiserite
Bindmiddel van asbestmateriaal	Cement
Gebondenheid op basis van bindmiddel	Hecht
Hoeveelheid (oppervlakte - dikte - aantal)	• 75,00 m ² - 0,30 cm - 1 stuk

Totaal volume	0,225 m ³
Eenvoudig bereikbaar	Ja
Bevestigingswijze	<ul style="list-style-type: none">• Genageld, geniet
Identificatiemethode	Vaststelling met monstername
Destructieve handeling voor identificatie	Nee

Zorgvuldig beheren

- Zorg voor een veilig beheer. Vermijd het beschadigen van het asbestmateriaal. Controleer de toestand jaarlijks op wijzigingen.
- Zorg voor een veilig beheer en verwijder dit asbestmateriaal wanneer het bij werken eenvoudig bereikbaar wordt. Controleer de toestand jaarlijks op wijzigingen.

- Eenvoudige handelingen: mag via doe-het-zelf of door werknemer(s) met opleidingsattest eenvoudige handelingen
Het gaat om een hechtgebonden toepassing met weinig tot geen beschadiging. Deze mogen verwijderd mits het dragen van de nodige persoonlijke beschermingsmiddelen en de verwijdering geen aanleiding geeft tot een wijziging van de toestand van de materialen (niet breken of verzagen).

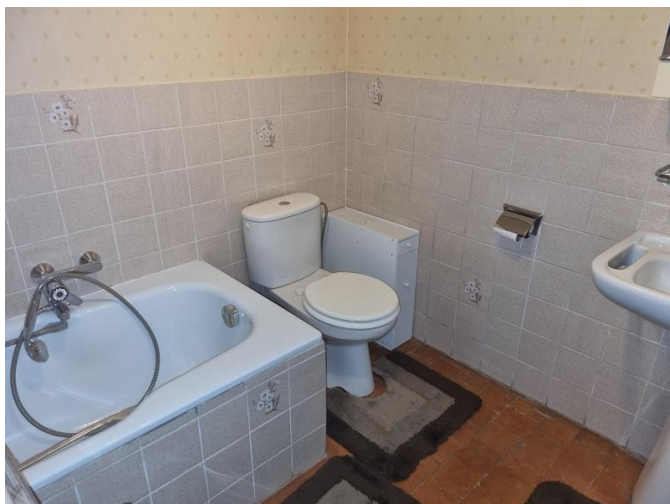
Situeringfoto

Permanente beperking

Reden: Er is geen volledige risicobeoordeling mogelijk

Uitleg van de asbestdeskundige: Betegeling in badkamer en in gang. De gebruikte tegellijm is niet vast te stellen. Asbesthoudende tegellijm is te herkennen aan de zwarte kleur.

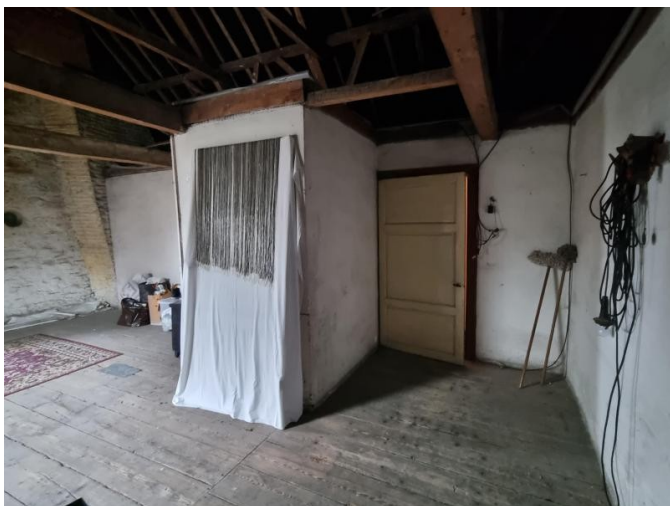
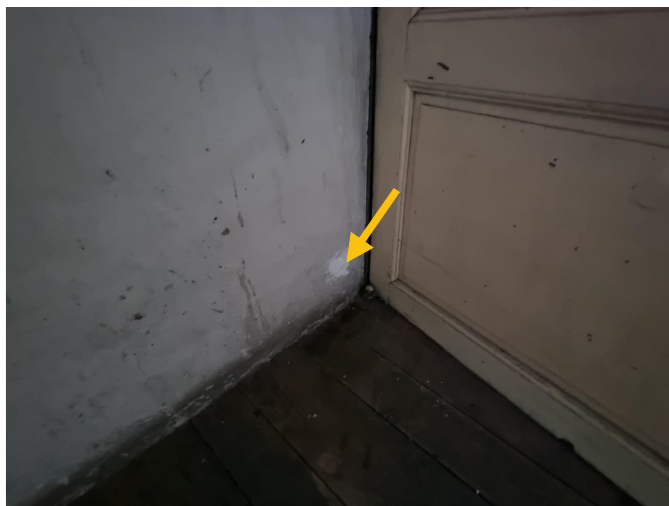
Fiche 3: Plakwerk bovenverdieping

Overzichtsfoto

Detailfoto

Geen asbest

#	Type	Referentie	Resultaat
3.1	Mengmonster	202300252	Geen asbest

Beschrijving	Plakwerk bovenverdieping
Omgeving	Binnen
Primaire drager	Binnenwand
Bindmiddel van materiaal	Gips - kalk

Gebondenheid op basis van bindmiddel	Niet-hechtgebonden
Hoeveelheid (oppervlakte - dikte - aantal)	• 100,00 m ² - 1,00 cm - 1 stuk
Totaal volume	1,00 m ³
Identificatiemethode	Vaststelling met monstername
Destructieve handeling voor identificatie	Nee

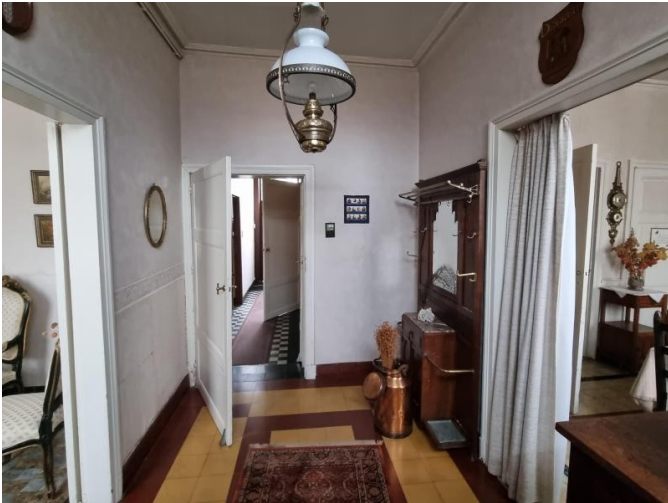
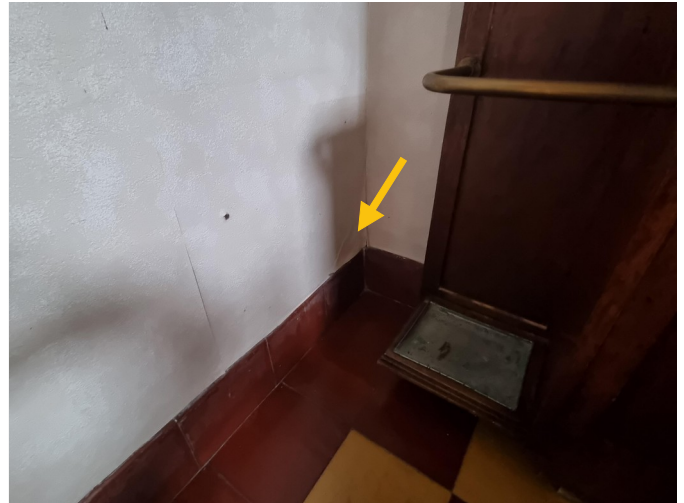
Fiche 4: Plakwerk benedenverdieping

Overzichtsfoto

Detailfoto

Geen asbest

#	Type	Referentie	Resultaat
4.1	Mengmonster	202300251	Geen asbest

Beschrijving	Plakwerk benedenverdieping
Omgeving	Binnen
Primaire drager	Binnenwand
Bindmiddel van materiaal	Gips - kalk

Gebondenheid op basis van bindmiddel	Niet-hechtgebonden
Hoeveelheid (oppervlakte - dikte - aantal)	• 250,00 m ² - 1,00 cm - 1 stuk
Totaal volume	2,50 m ³
Identificatiemethode	Vaststelling met monstername
Destructieve handeling voor identificatie	Nee
