Asbestinventarisatetest

Vogelstraat 45, 2580 Putte

Attestnummer : 20230913-000104.000

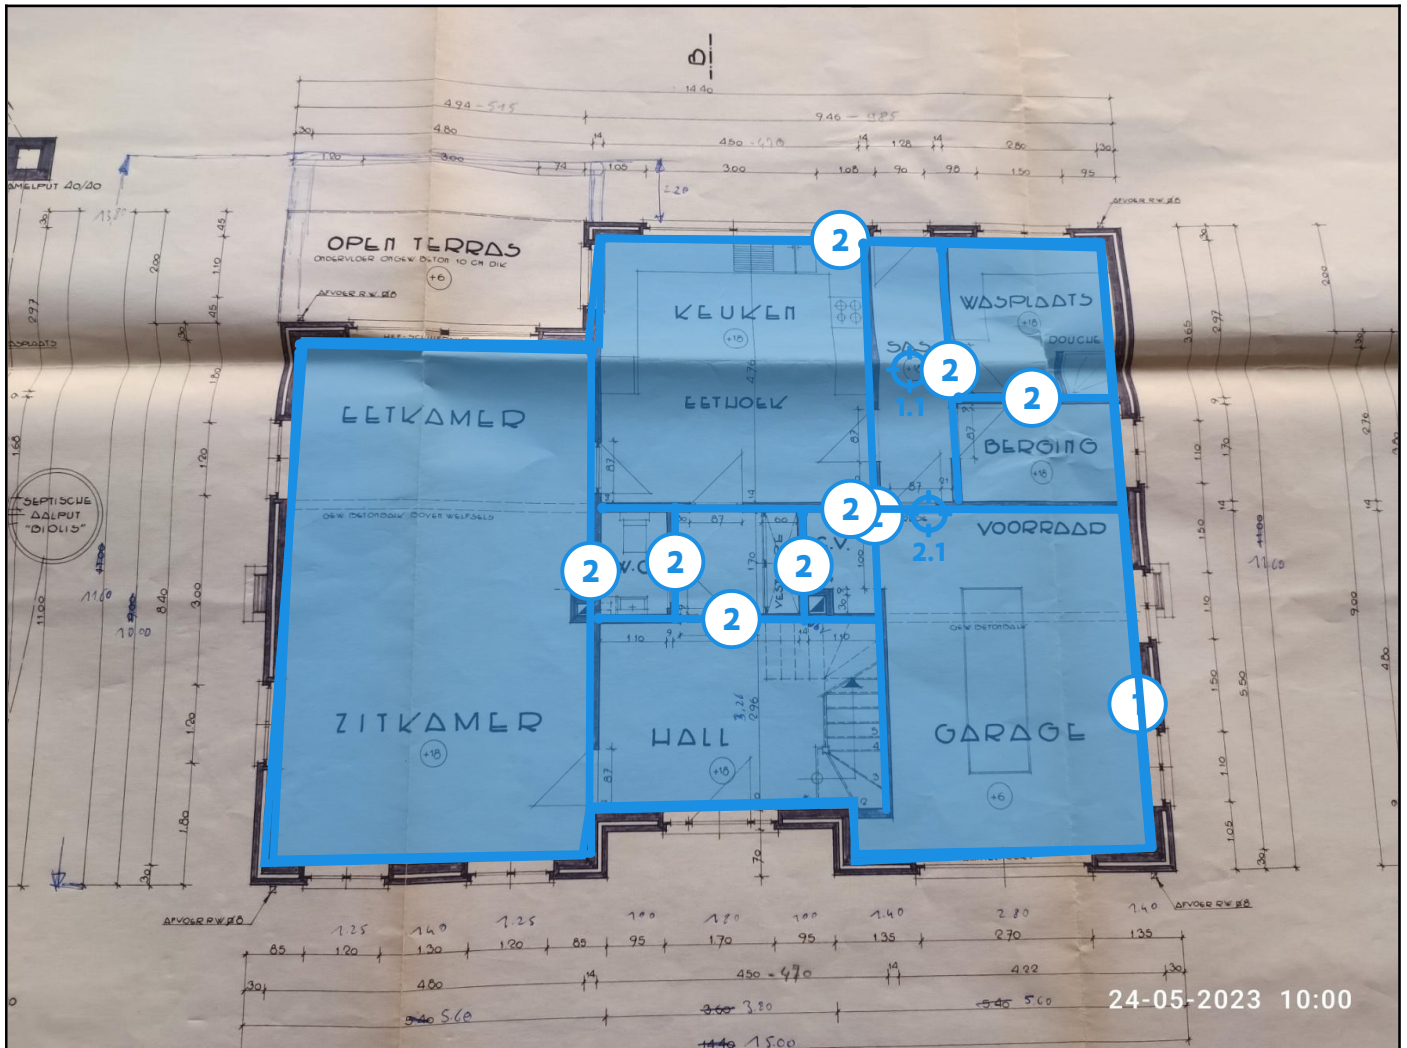
Plan 1.2: Gelijkvloers

Beschrijving	Type	Actie
1. Plafondpleister	Geen asbest	-
1.1 Code: 23-078052	Mengmonster	-
2. Wandpleister	Geen asbest	-
2.1 Code: 23-078051	Mengmonster	-

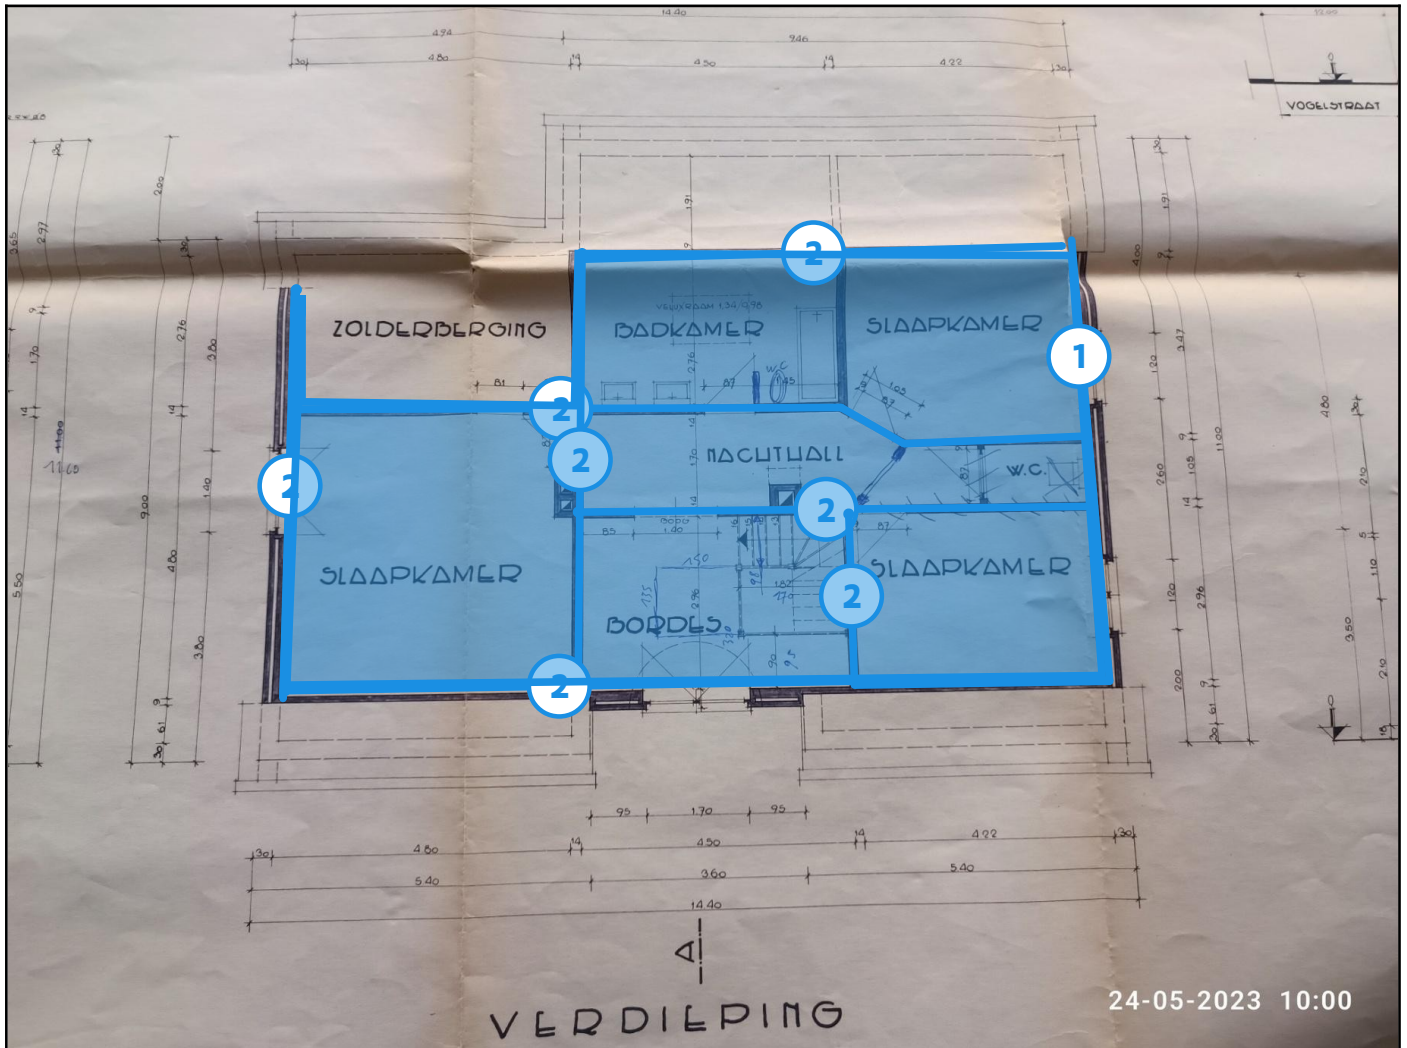
Plan 1.3: Verdiep

Beschrijving	Type	Actie
1. Plafondpleister	Geen asbest	-
2. Wandpleister	Geen asbest	-

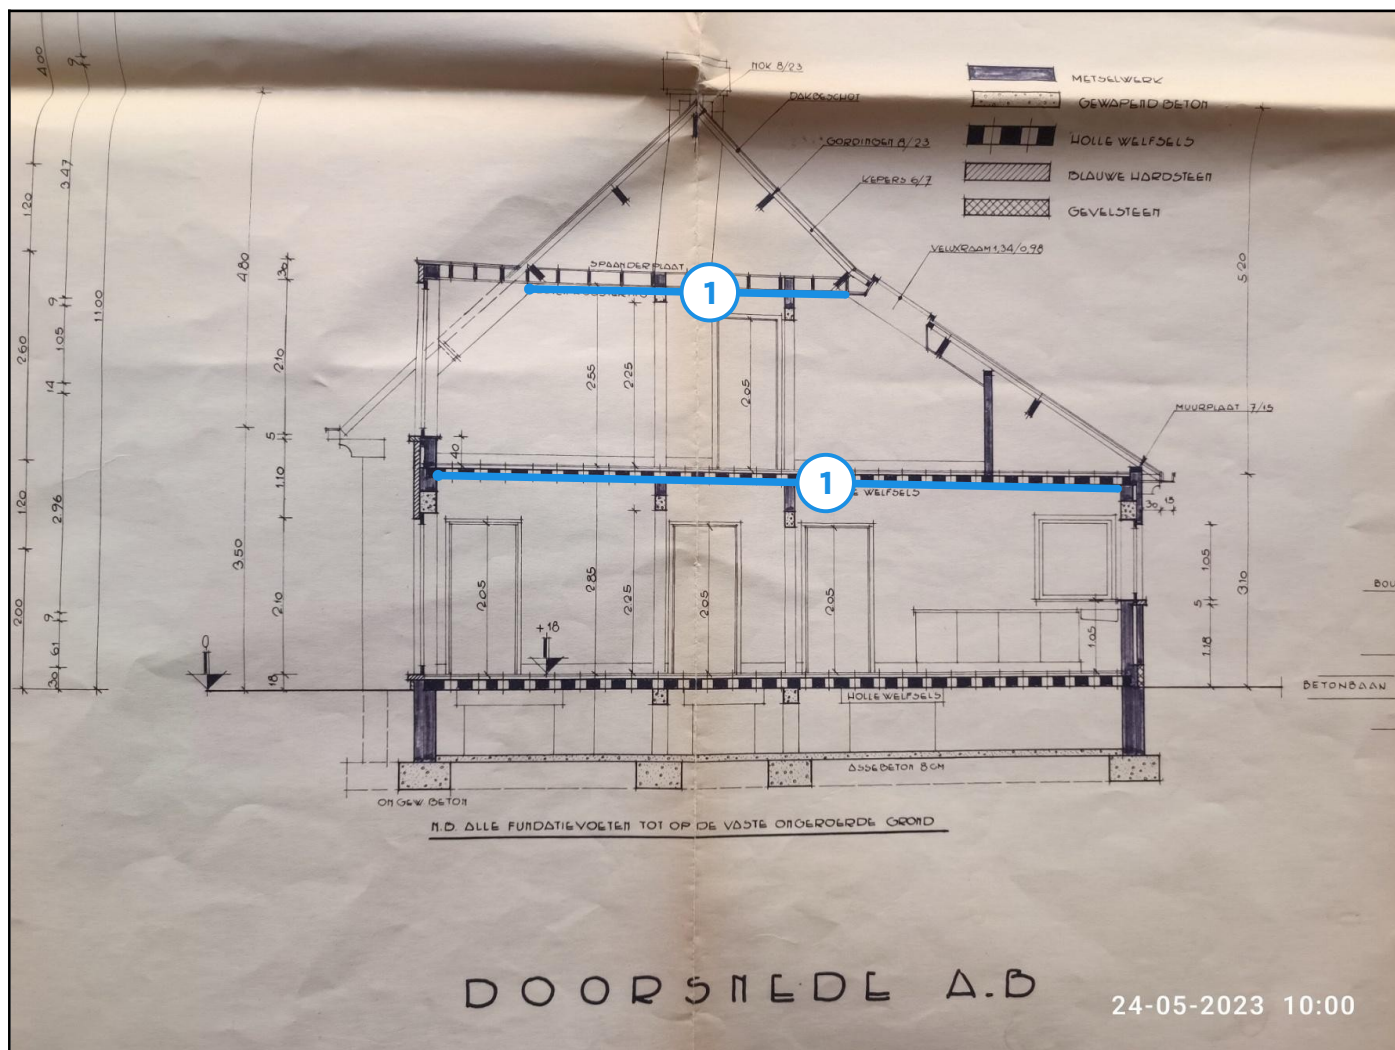
Plan 1.4: Snede

Beschrijving	Type	Actie
1. Plafondpleister	Geen asbest	-

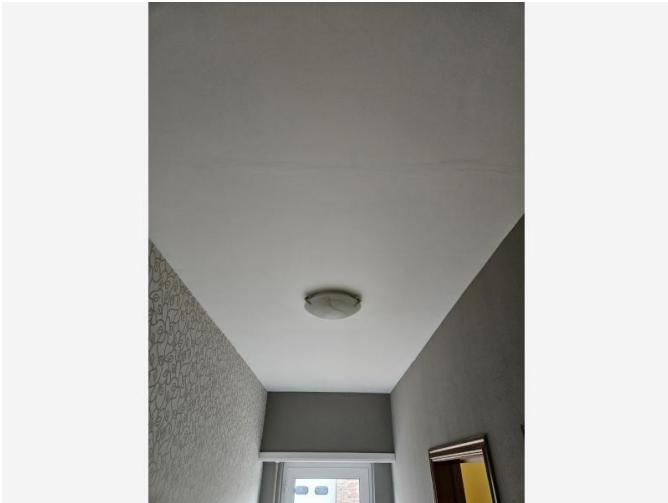
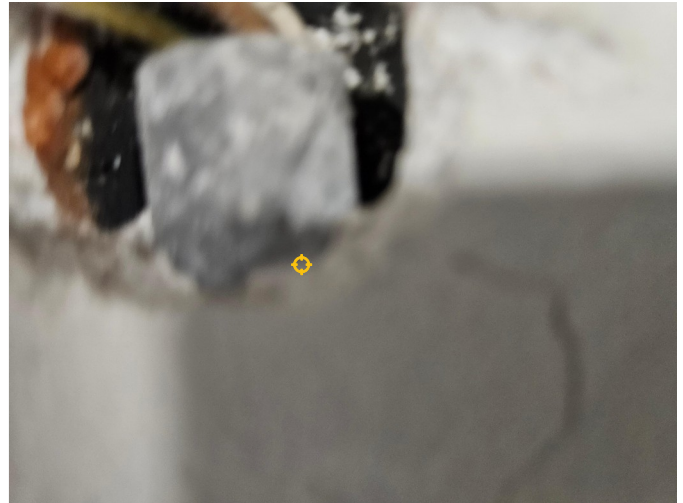
Fiche 1: Plafondpleister

Geen asbest

#	Type	Referentie	Resultaat
1.1	Mengmonster	23-078052	Geen asbest

Beschrijving	Plafondpleister
Omgeving	Binnen
Primaire drager	Plafond

Bindmiddel van materiaal	Gips - kalk
Gebondenheid op basis van bindmiddel	Niet-hechtgebonden
Hoeveelheid (oppervlakte - dikte - aantal)	• 278,00 m ² - 1,00 cm - 1 stuk
Totaal volume	2,78 m ³
Identificatiemethode	Vaststelling met monstername
Destructieve handeling voor identificatie	Nee

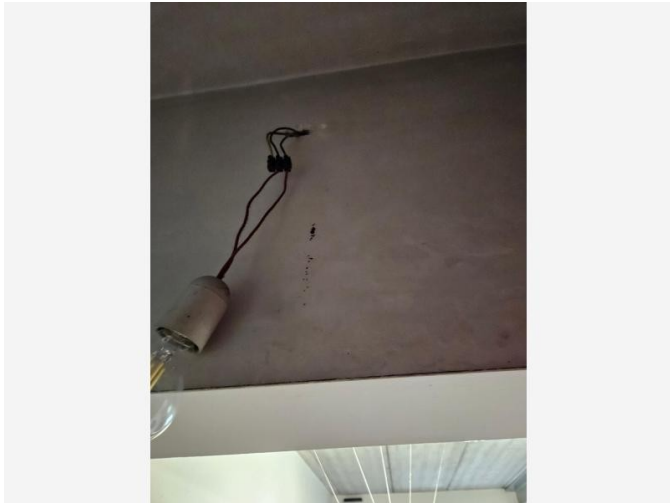
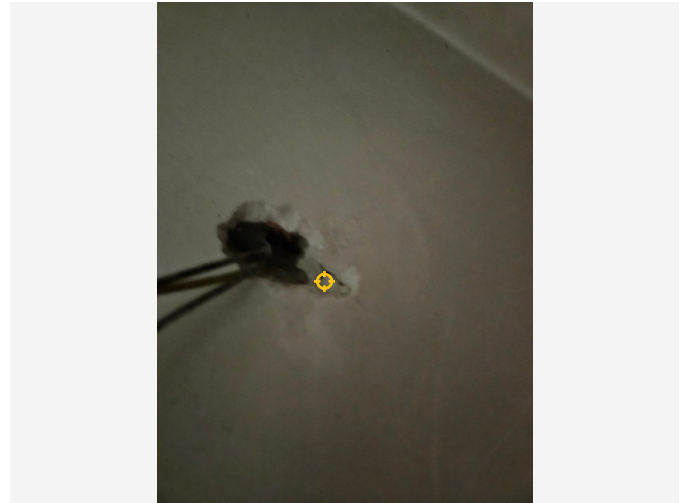
Geen asbest

#	Type	Referentie	Resultaat
2.1	Mengmonster	23-078051	Geen asbest

Beschrijving	Wandpleister
Omgeving	Binnen
Primaire drager	Binnenwand

Bindmiddel van materiaal	Gips - kalk
Gebondenheid op basis van bindmiddel	Niet-hechtgebonden
Hoeveelheid (oppervlakte - dikte - aantal)	• 455,00 m ² - 1,00 cm - 1 stuk
Totaal volume	4,55 m ³
Identificatiemethode	Vaststelling met monstername
Destructieve handeling voor identificatie	Nee
