Asbestinventarisatetest

Gefusilleerdenstraat 7, 9300 Aalst

Attestnummer : 20230208-000227.000

Uitgegeven op : 08.02.2023

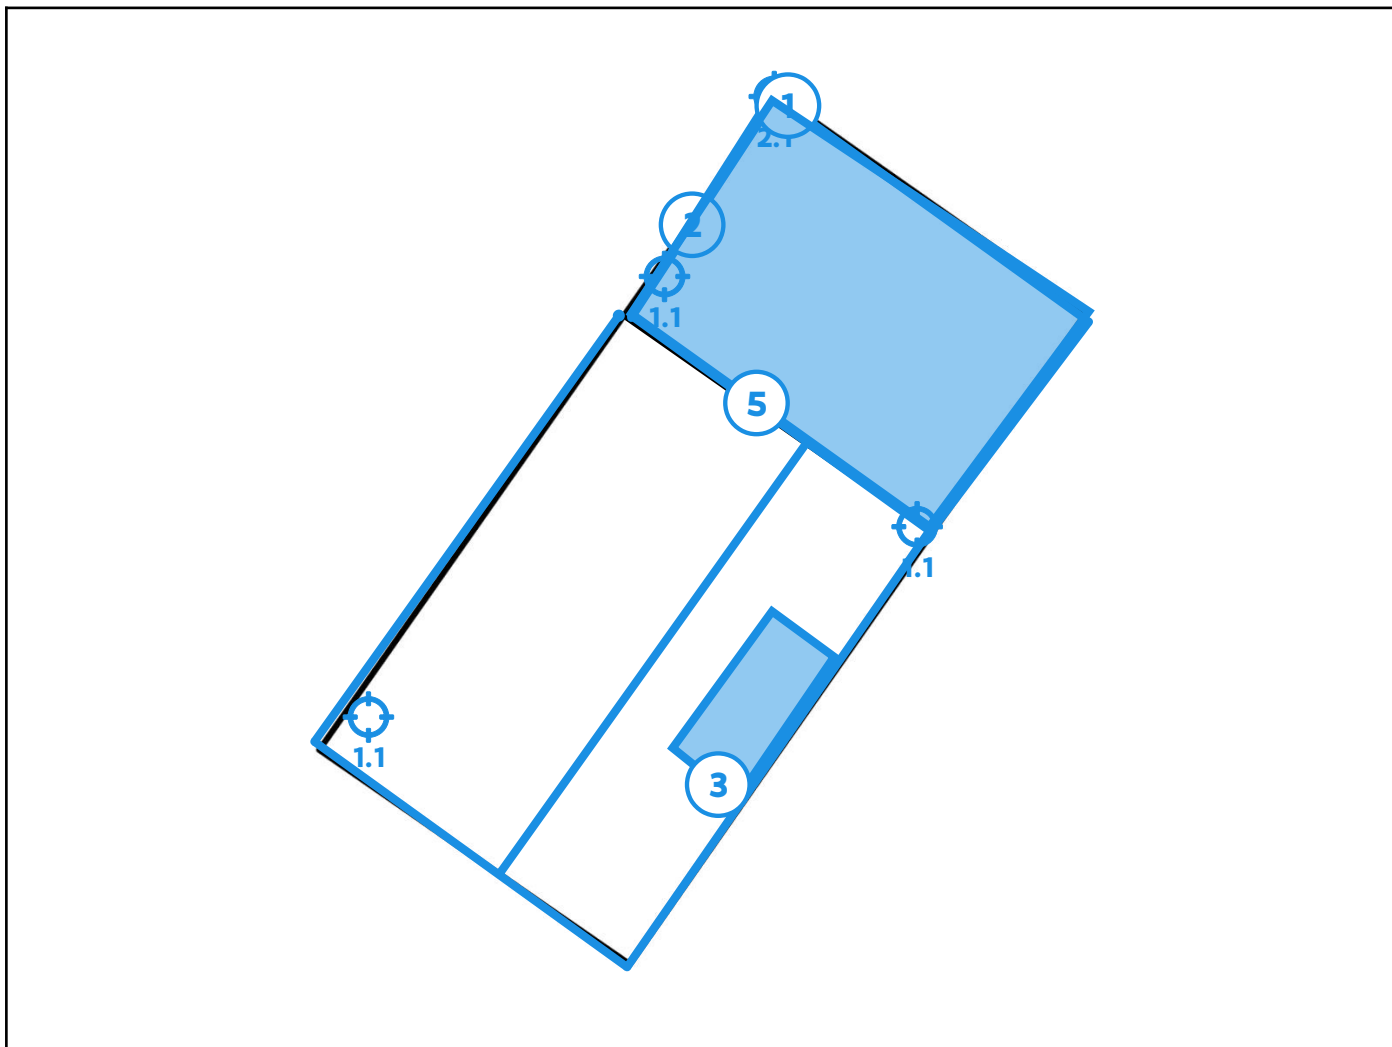
Plan 1.1: gelijkvloers

Beschrijving	Type	Actie
1. Pleister muren	Geen asbest	-
1.1 Code: 66/01	Mengmonster	-
2. Deksteen plat dak	Geen asbest	-
2.1 Code: 66/03	Puntmonster	-
3. Pleister kelder	Geen asbest	-
5. Roofing plat dak	Geen asbest	-

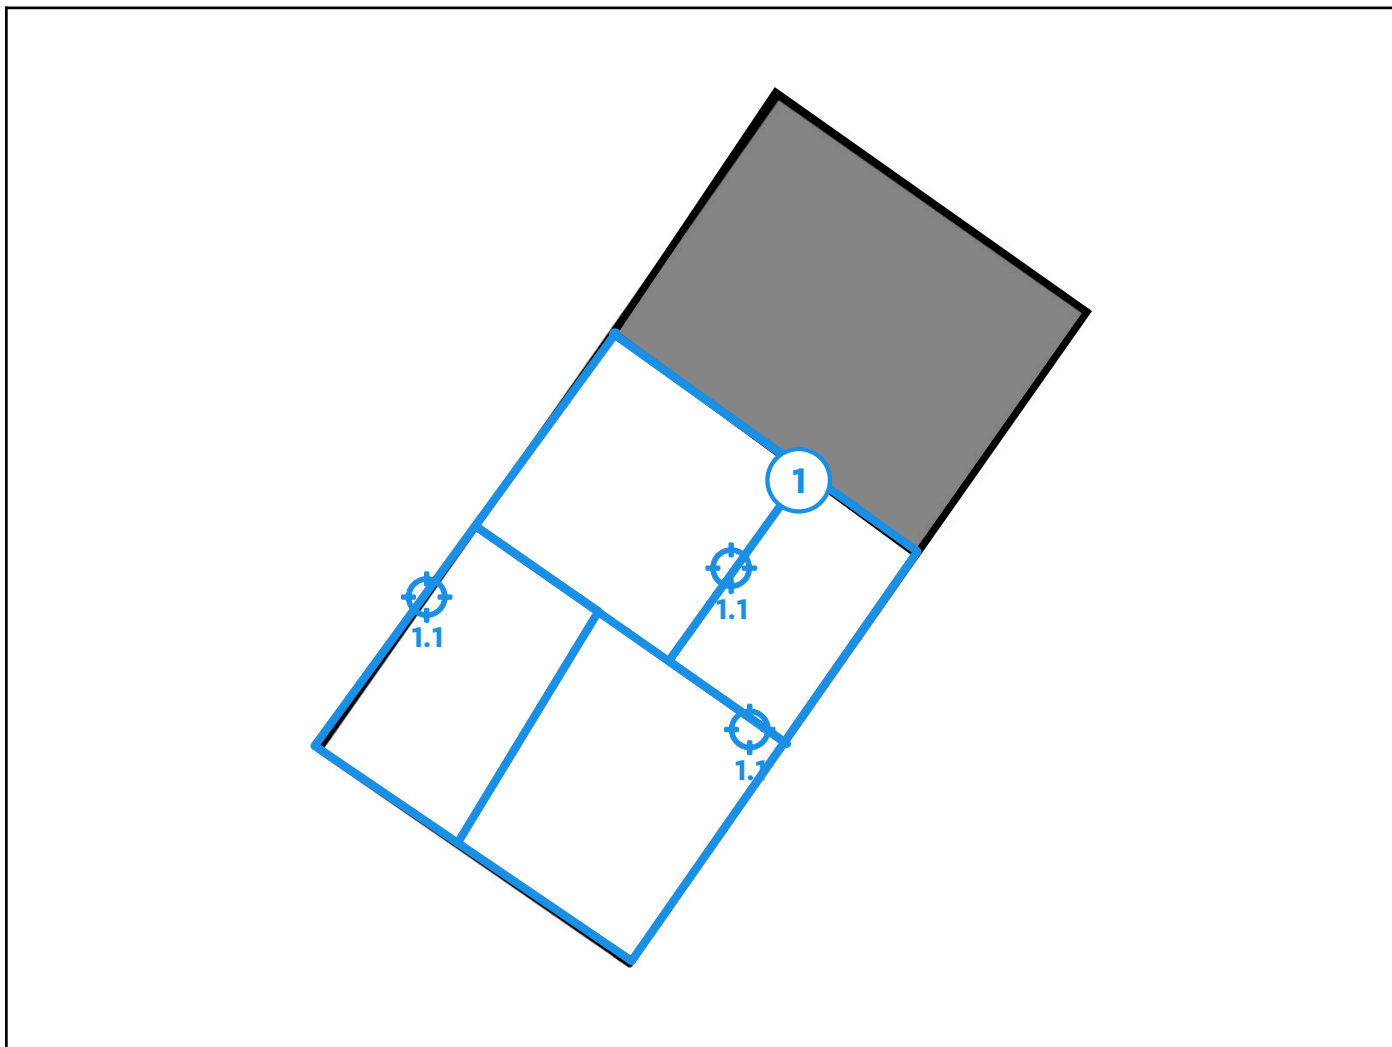
Plan 1.2: Hoofdgebouw plan

Beschrijving	Type	Actie
1. Pleister muren	Geen asbest	-
1.1 Code: 66/01	Mengmonster	-

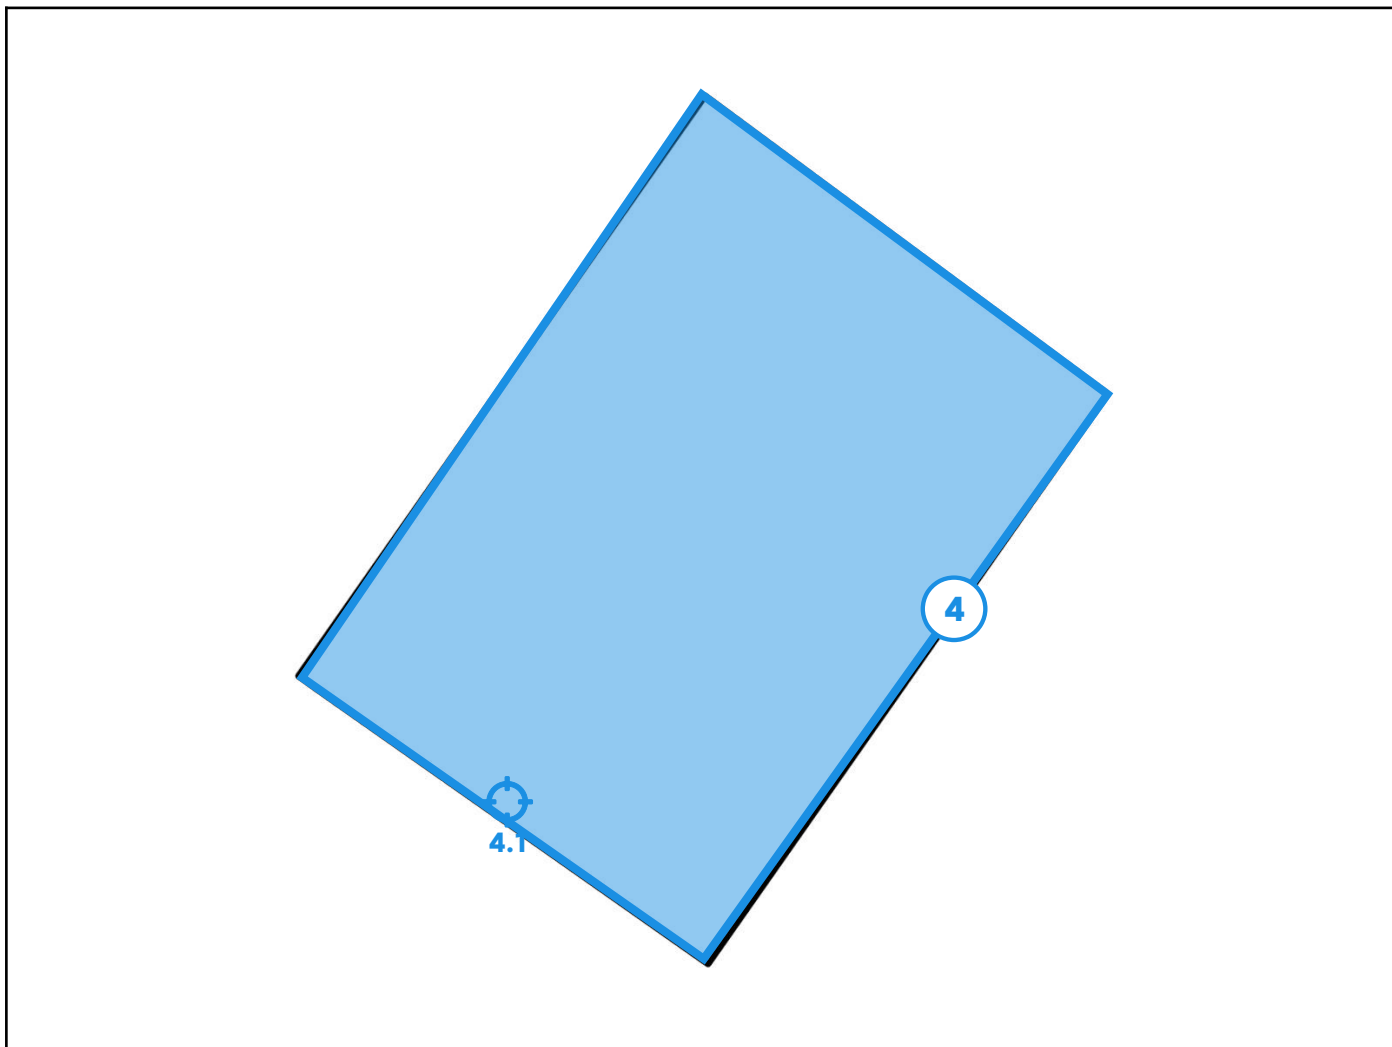
Plan 2.1: Bijgebouw plan

Beschrijving	Type	Actie
4. roofing tuinhuis	Geen asbest	-
4.1 Code: 66/04	Puntmonster	-

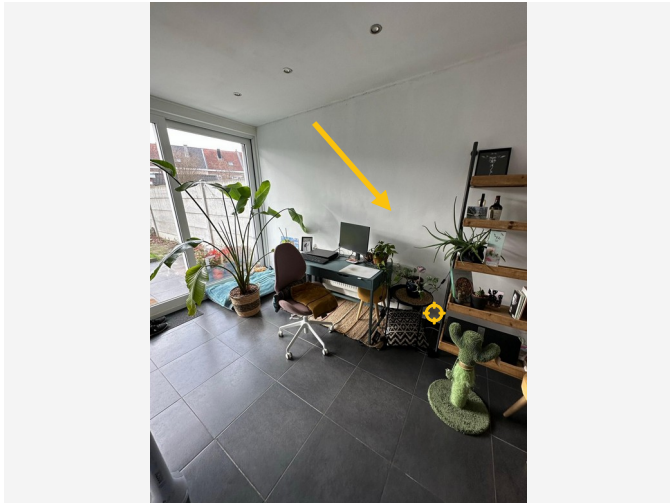
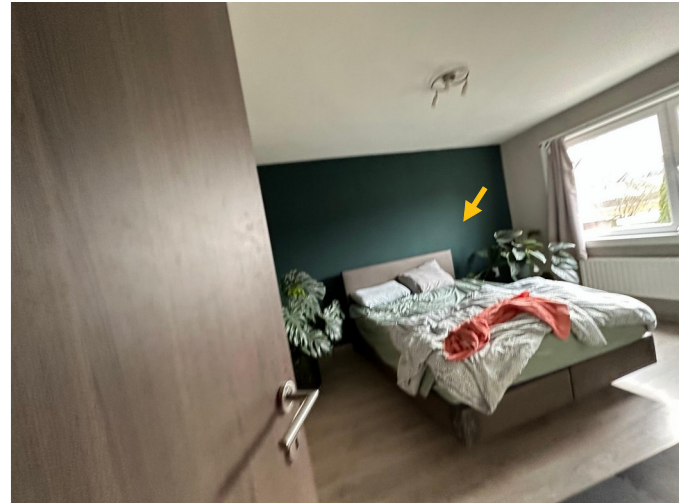
Fiche 1: Pleister muren

Geen asbest

#	Type	Referentie	Resultaat
1.1	Mengmonster	66/01	Geen asbest

Beschrijving	Pleister muren
Omgeving	Binnen
Primaire drager	Binnenwand

Bindmiddel van materiaal	Gips - kalk
Gebondenheid op basis van bindmiddel	Niet-hechtgebonden
Hoeveelheid (oppervlakte - dikte - aantal)	• 200,00 m ² - 0,50 cm - 1 stuk
Totaal volume	1,00 m ³
Identificatiemethode	Vaststelling met monstername
Destructieve handeling voor identificatie	Nee

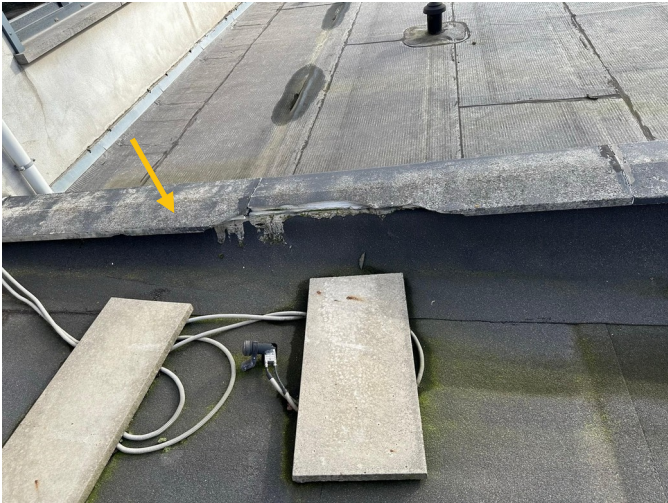
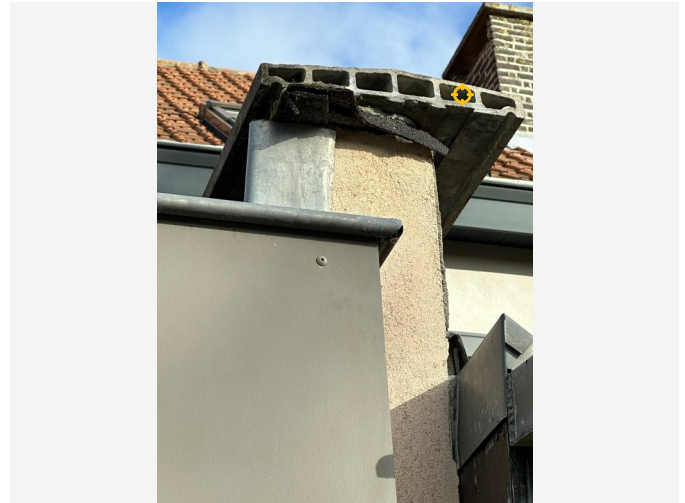
Fiche 2: Deksteen plat dak

Geen asbest

#	Type	Referentie	Resultaat
2.1	Puntmonster	66/03	Geen asbest

Beschrijving	Deksteen plat dak
Omgeving	Buiten
Primaire drager	Wand buitenschil
Bindmiddel van materiaal	Cement

Gebondenheid op basis van bindmiddel	Hecht
Hoeveelheid (oppervlakte - dikte - aantal)	• 0,50 m ² - 3,00 cm - 1 stuk
Totaal volume	0,015 m ³
Identificatiemethode	Vaststelling met monstername
Destructieve handeling voor identificatie	Nee

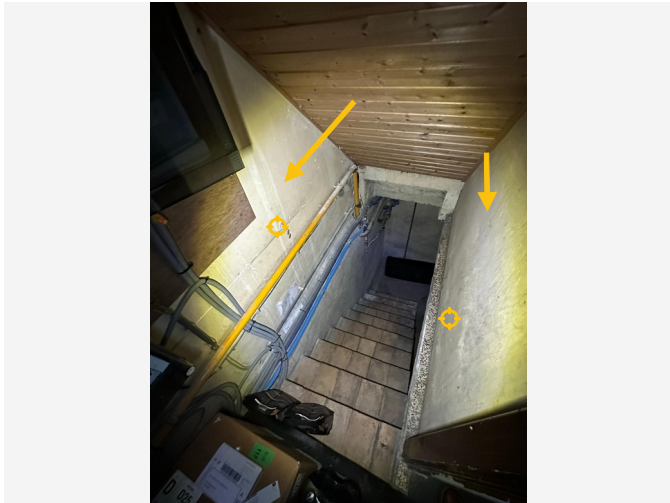
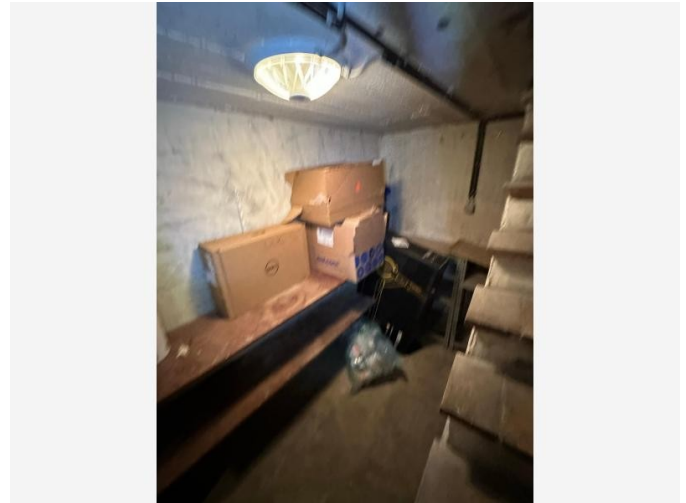
Geen asbest

#	Type	Referentie	Resultaat
3.1	Mengmonster	66/02	Geen asbest

Beschrijving	Pleister kelder
Omgeving	Binnen
Primaire drager	Wand buitenschil
Bindmiddel van materiaal	Gips - kalk

Gebondenheid op basis van bindmiddel	Niet-hechtgebonden
Hoeveelheid (oppervlakte - dikte - aantal)	• 25,00 m ² - 0,50 cm - 1 stuk
Totaal volume	0,125 m ³
Identificatiemethode	Vaststelling met monstername
Destructieve handeling voor identificatie	Nee

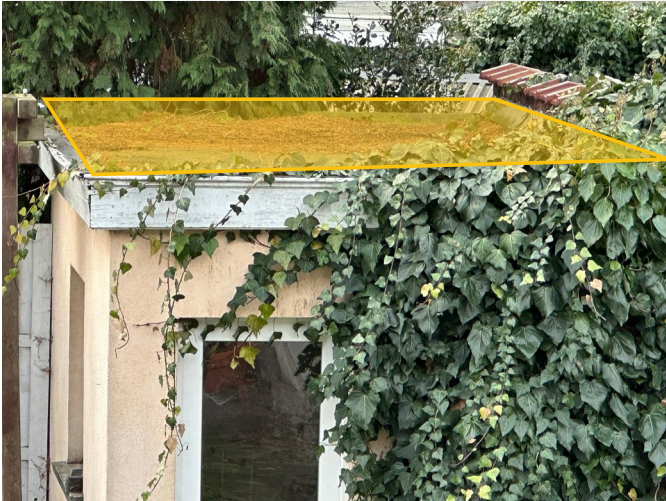
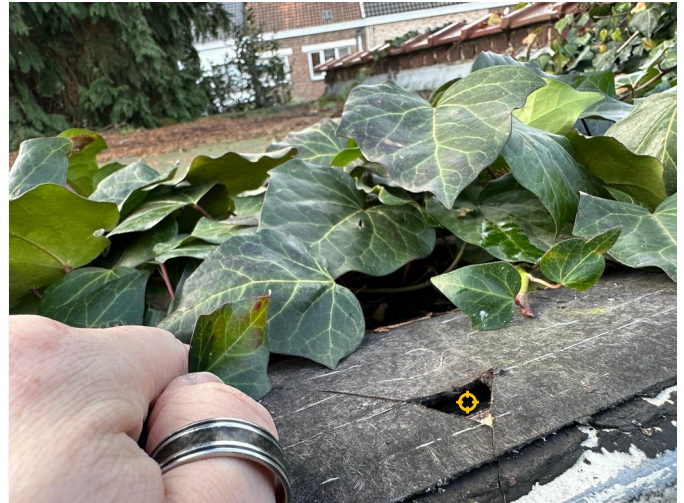
Fiche 4: roofing tuinhuis

Geen asbest

#	Type	Referentie	Resultaat
4.1	Puntmonster	66/04	Geen asbest

Beschrijving	roofing tuinhuis
Omgeving	Buiten
Primaire drager	Plat dak
Bindmiddel van materiaal	Bitumen (roofing, teer, asfalt)

Gebondenheid op basis van bindmiddel	Hecht
Hoeveelheid (oppervlakte - aantal)	• 6,00 m ² - 1 stuk
Totale oppervlakte	6,00 m ²
Identificatiemethode	Vaststelling met monstername
Destructieve handeling voor identificatie	Nee

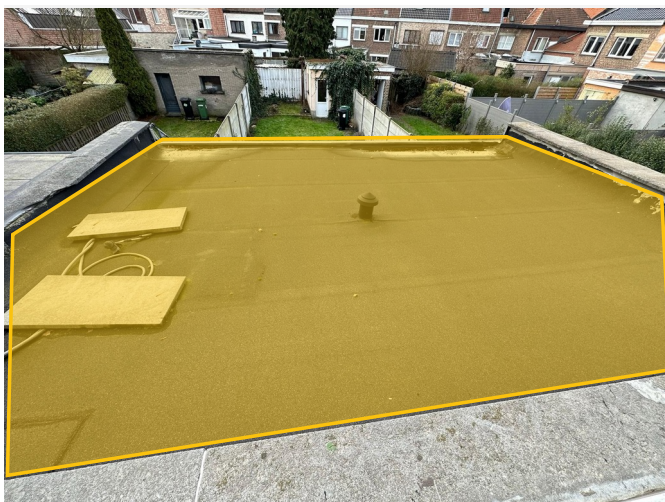
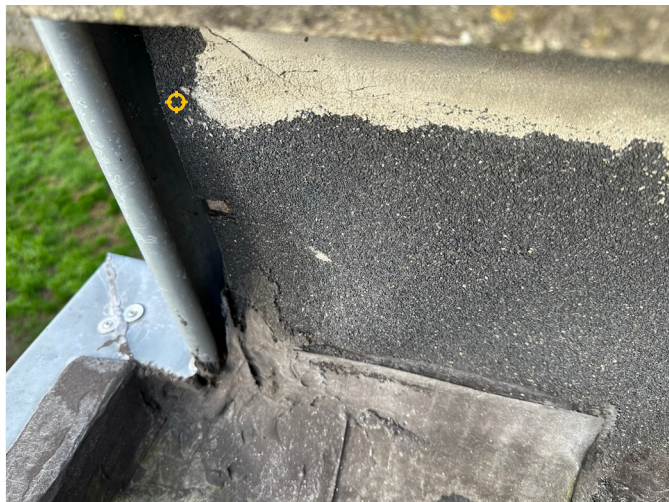
Fiche 5: Roofing plat dak

Geen asbest

#	Type	Referentie	Resultaat
5.1	Puntmonster	66/05	Geen asbest

Beschrijving	Roofing plat dak
Omgeving	Buiten
Primaire drager	Plat dak
Bindmiddel van materiaal	Bitumen (roofing, teer, asfalt)

Gebondenheid op basis van bindmiddel	Hecht
Hoeveelheid (oppervlakte - aantal)	• 16,00 m ² - 1 stuk
Totale oppervlakte	16,00 m ²
Identificatiemethode	Vaststelling met monstername
Destructieve handeling voor identificatie	Nee
