Asbestinventarisatetest

Hoge Steenakker 5/2, 9070 Destelbergen

Attestnummer : 20231229-000159.001

Uitgegeven op : 29.12.2023

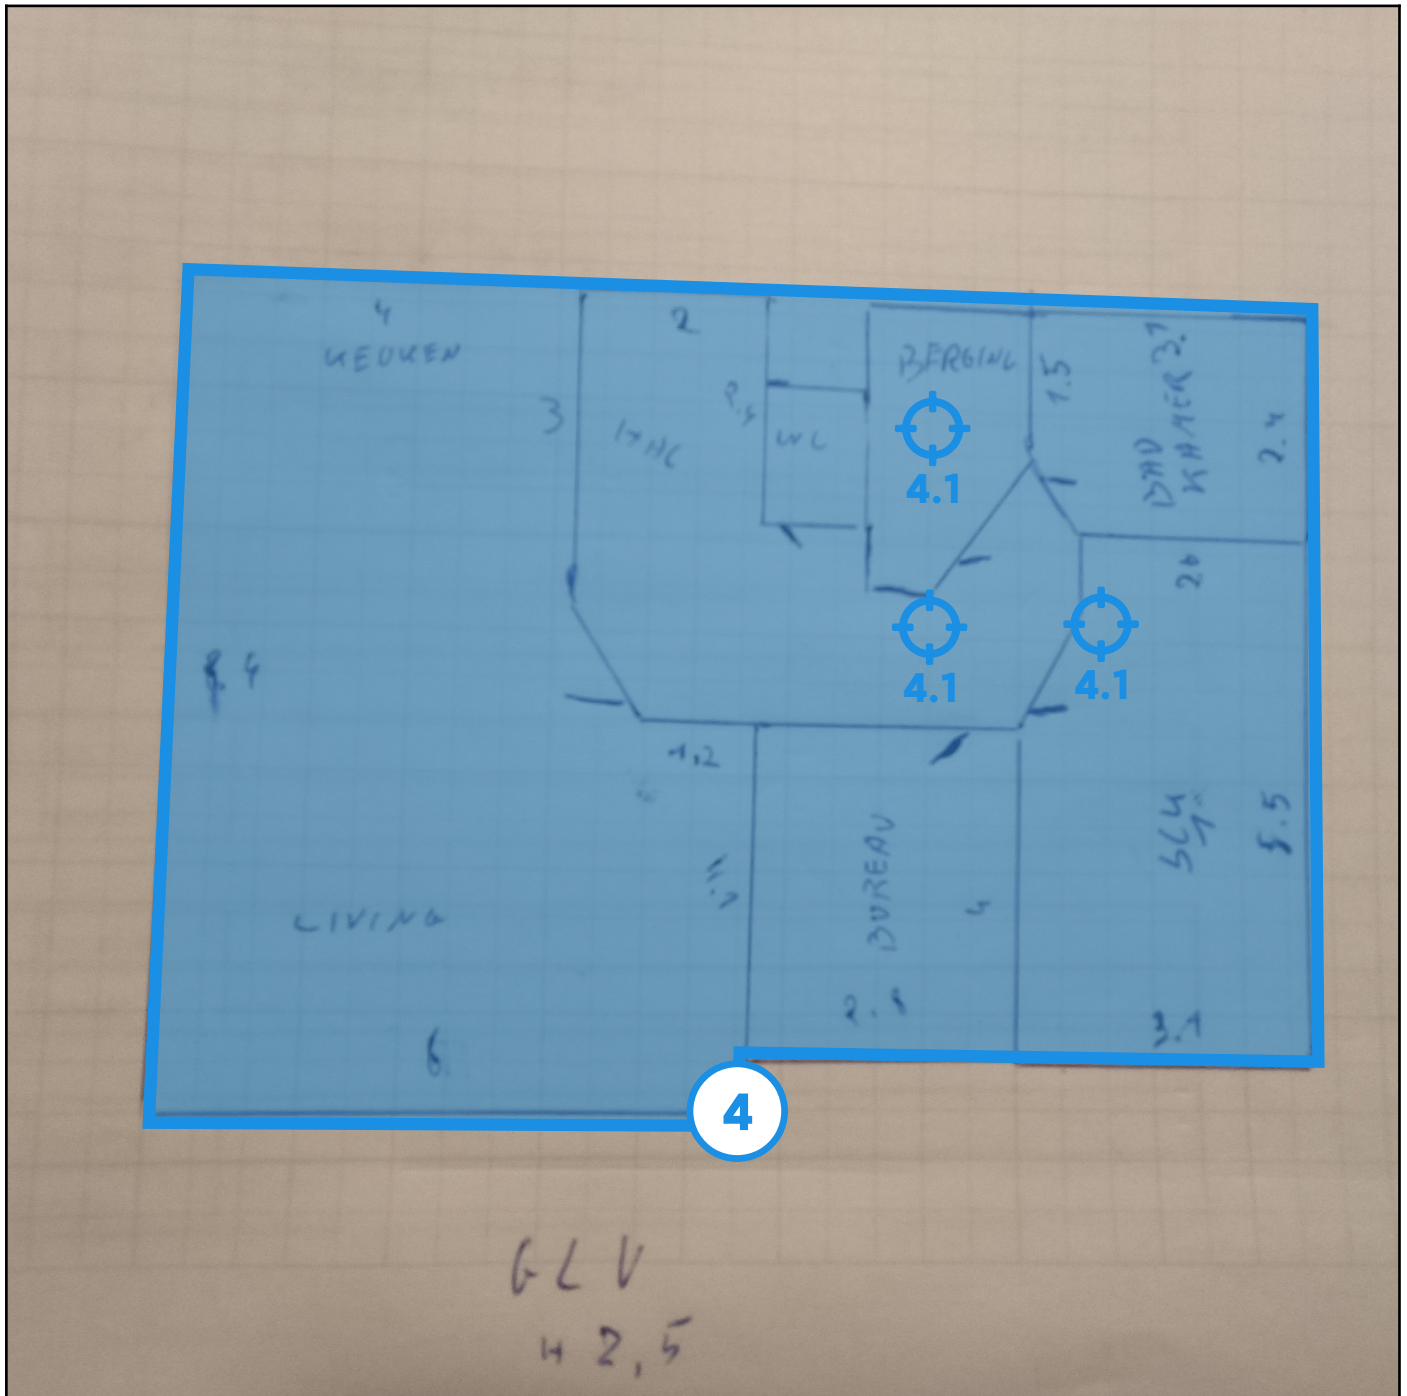
Plan 1.3: plan appartement

Beschrijving	Type	Actie
4. plafondpleister	Geen asbest	-
4.1 Code: 03	Mengmonster	-

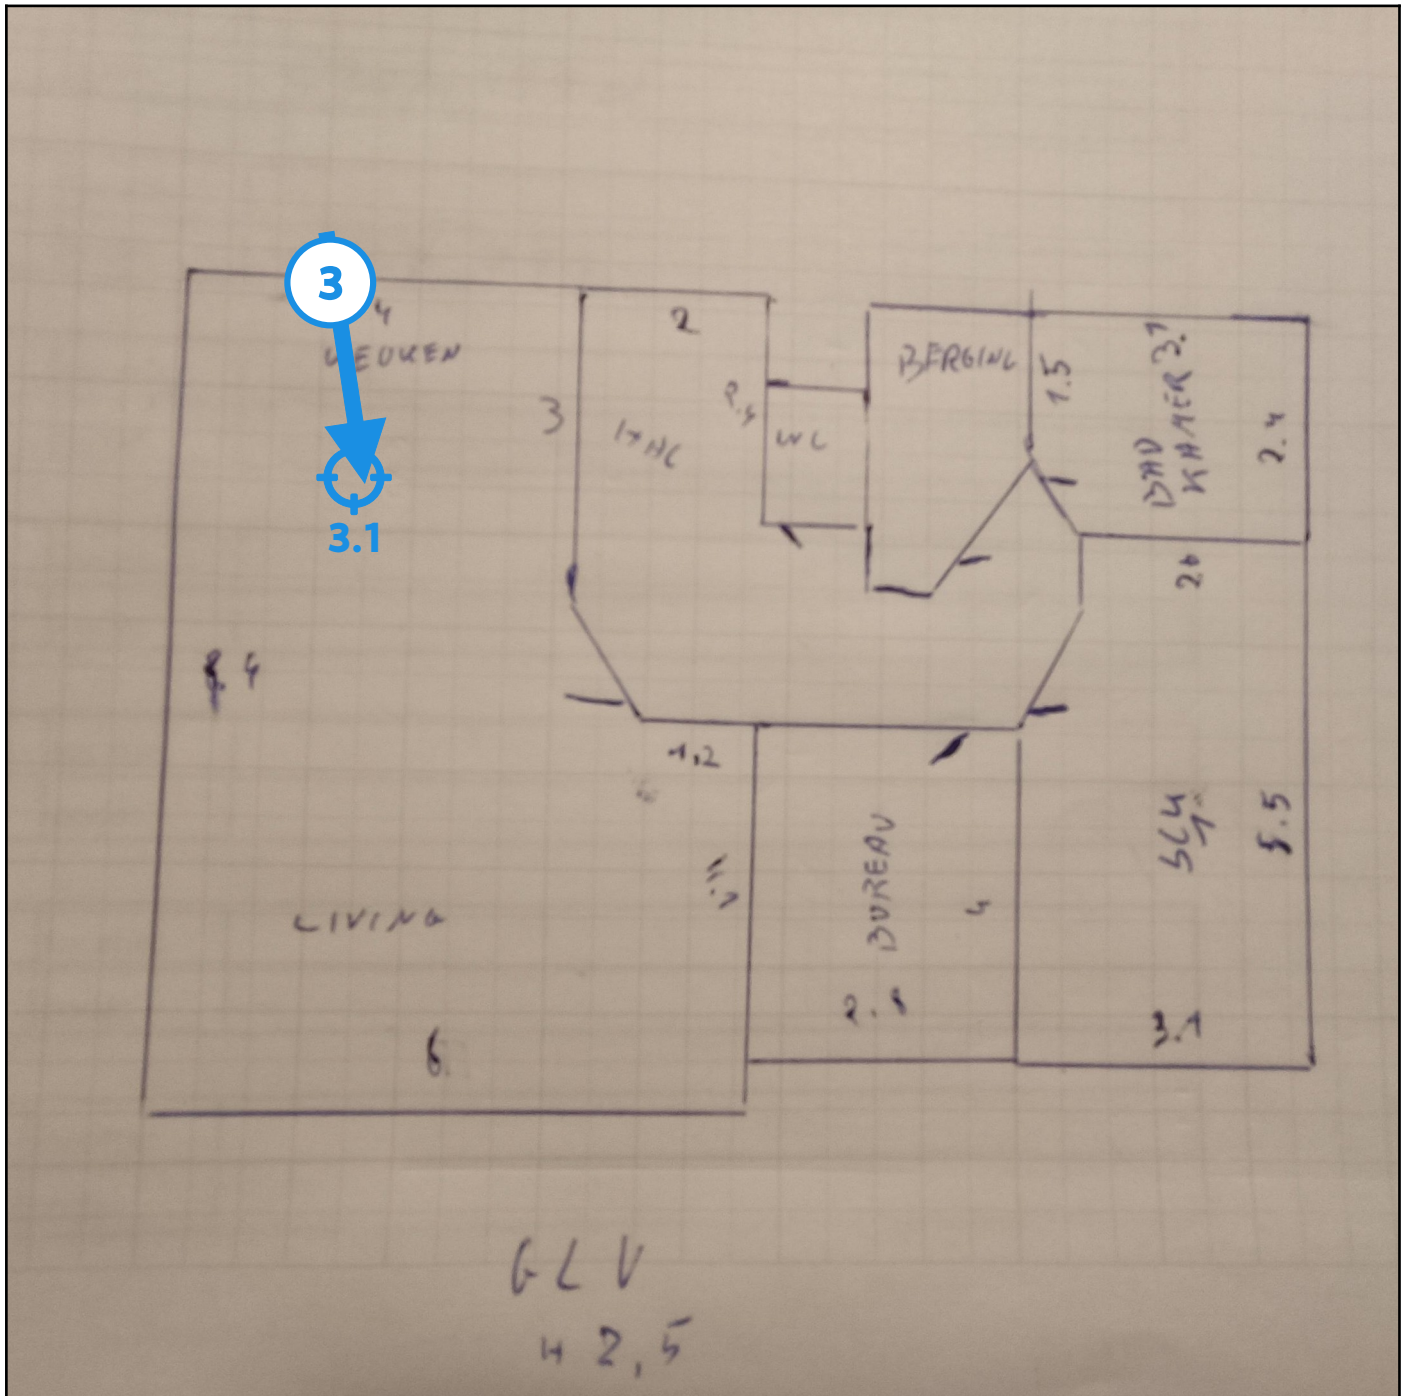
Plan 1.4: plan appartement

Beschrijving	Type	Actie
3. ontdeuningsplaat spoelbakken keuken	Geen asbest	-
3.1 Code: 04	Puntmonster	-

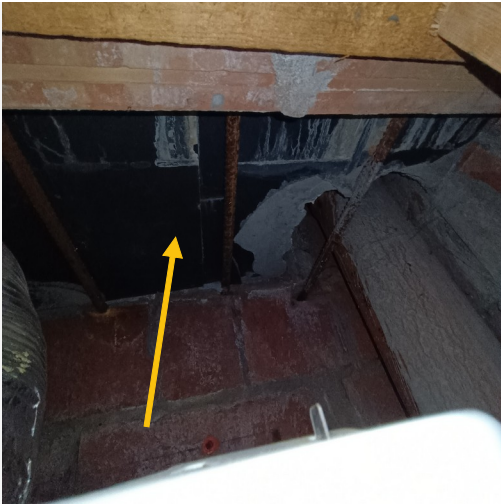
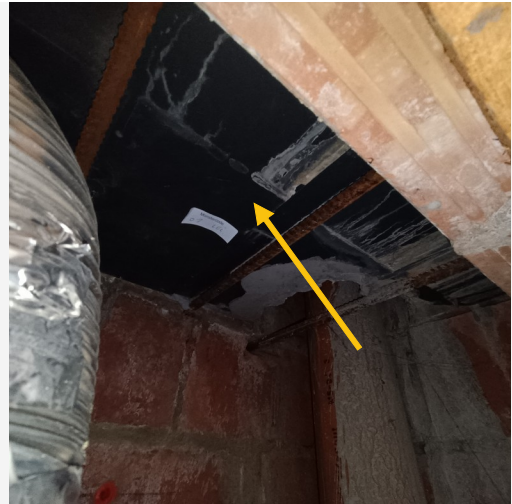
Overzichtsfoto

Detailfoto

Het asbestmateriaal valt onder de mijlpaal van 2040.

Eindbeoordeling materiaalrisico	Zeer laag materiaalrisico en/of zeer lage kans op vezelvrijgave
---------------------------------	---

Gebondenheid	Categorie 1: hechtgebonden in oorsprong
Asbestsoort (vezeltype)	Alleen chrysotiel
Asbestconcentratie	Laag (< 50%)
Afschermingsgraad van het gehele materiaal	Stootvaste afscherming of omkasting
Toestand van het materiaal	Onbeschadigd, niet verweerd

#	Type	Referentie	Resultaat
1.1	Puntmonster	01	Chrysotiel

Beschrijving	leien
Omgeving	Binnen
Primaire drager	Binnenwand
Asbestmateriaal	Dak- en gevelbekleding - Lei, shingle
Bindmiddel van asbestmateriaal	Cement
Gebondenheid op basis van bindmiddel	Hecht
Hoeveelheid (oppervlakte - aantal)	• 1,00 m ² - 1 stuk
Totale oppervlakte	1,00 m ²

- Zorg voor een veilig beheer. Vermijd het beschadigen van het asbestmateriaal. Controleer de toestand jaarlijks op wijzigingen.

- Eenvoudige handelingen: enkel door erkend asbestverwijderaar
Eenvoudige handeling opgeleid personeel, alle werknemer(s) moeten wel beschikken over een opleidingsattest eenvoudige handelingen 8u

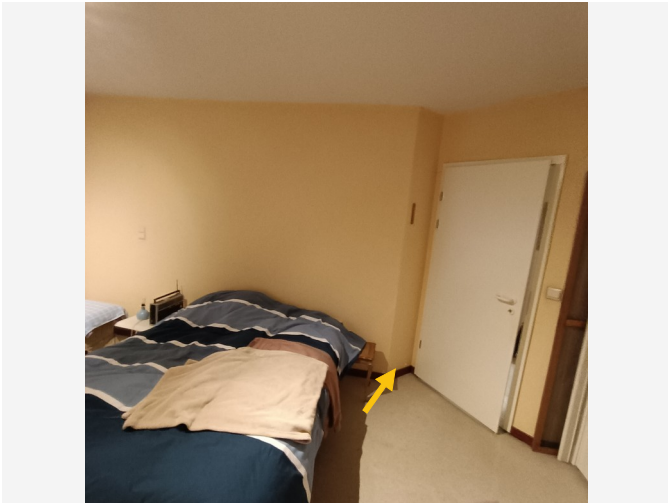
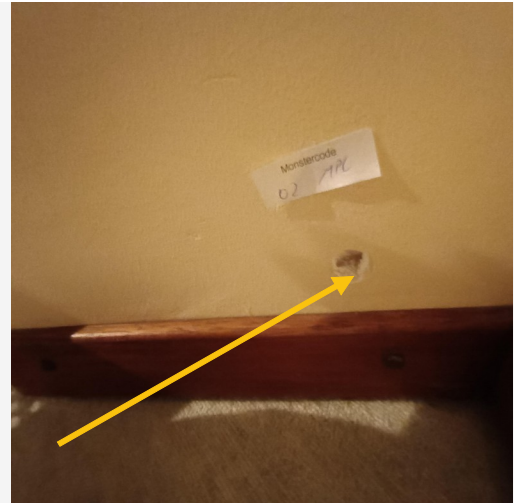
Fiche 2: muurpleister

Overzichtsfoto

Detailfoto

Geen asbest

#	Type	Referentie	Resultaat
2.1	Mengmonster	02	Geen asbest

Beschrijving	muurpleister
Omgeving	Binnen
Primaire drager	Binnenwand
Bindmiddel van materiaal	Gips - kalk

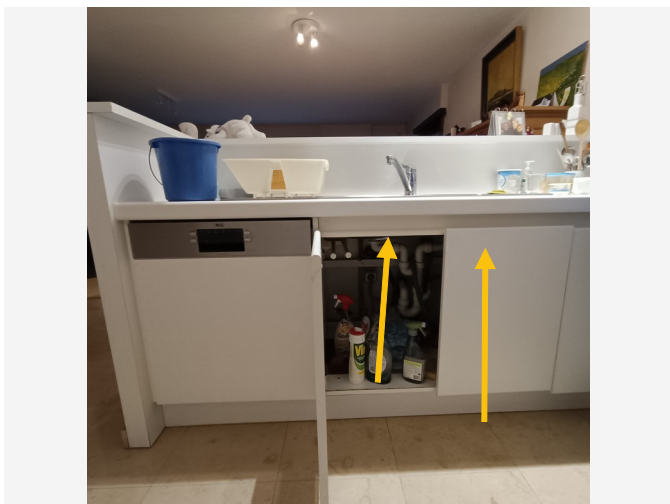
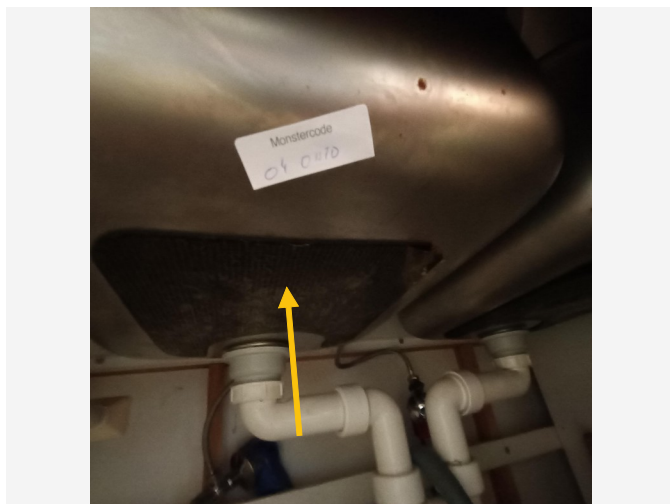
Overzichtsfoto

Detailfoto

Geen asbest

#	Type	Referentie	Resultaat
3.1	Puntmonster	04	Geen asbest

Beschrijving	ontdreuningsplaat spoelbakken keuken
Omgeving	Binnen
Primaire drager	spoelbak
Bindmiddel van materiaal	Bitumen (roofing, teer, asfalt)

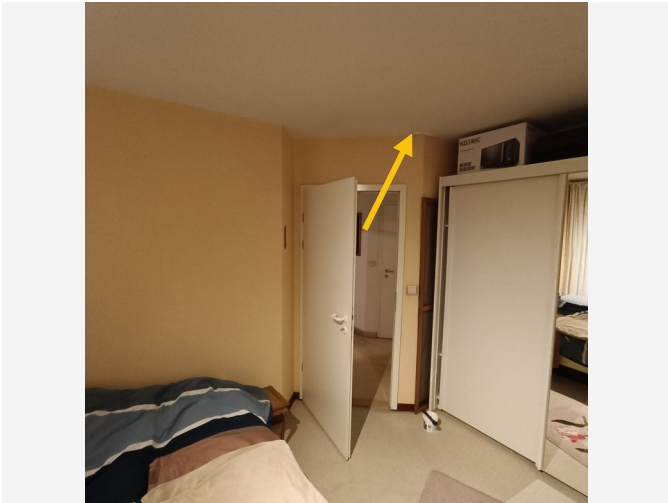
Overzichtsfoto

Detailfoto

Geen asbest

#	Type	Referentie	Resultaat
4.1	Mengmonster	03	Geen asbest

Beschrijving	plafondpleister
Omgeving	Binnen
Primaire drager	Plafond
Bindmiddel van materiaal	Gips - kalk
