Asbestinventarisatetest

Helmstraat 132/202, 2140 Antwerpen

Attestnummer : 20241010-000269.000

Uitgegeven op : 10.10.2024

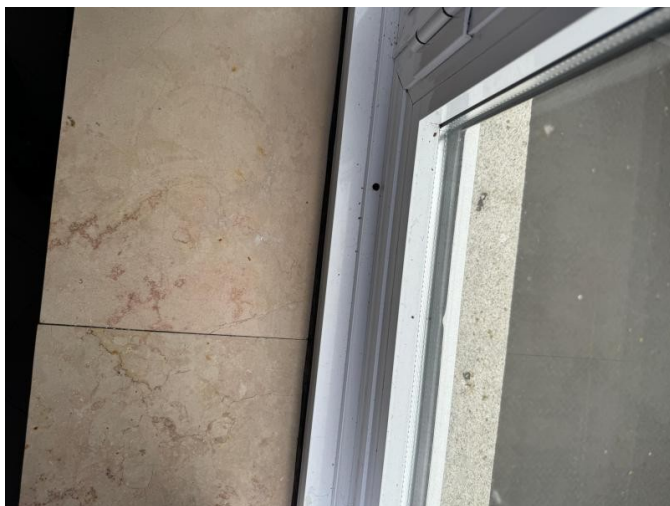
Vrije foto

de vensters worden afgedicht met rubbers

Identificatiemethode	Vaststelling & expertise (niet-asbestverdacht)
----------------------	--
