Asbestinventarisatetest

Helmstraat 132/201, 2140 Antwerpen

Attestnummer : 20241010-000268.000

Uitgegeven op : 10.10.2024

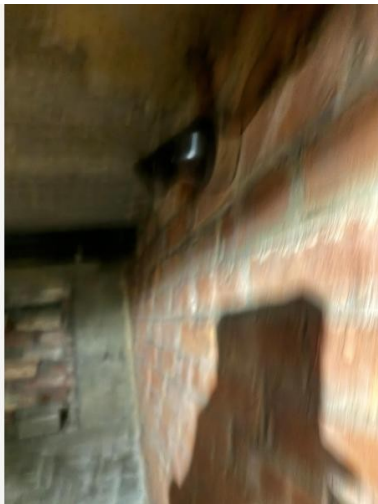
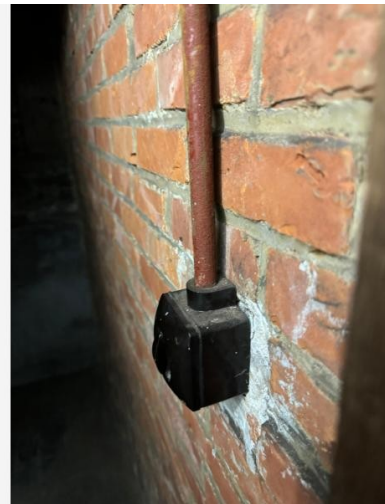
Overzichtsfoto

Detailfoto

Het asbestmateriaal valt onder de mijlpaal van 2040.

Eindbeoordeling materiaalrisico	Laag materiaalrisico en/of verlaagde kans op vezelvrijgave
---------------------------------	--

Gebondenheid	Categorie 1: hechtgebonden in oorsprong
Asbestsoort (vezeltype)	Alleen chrysotiel
Asbestconcentratie	Laag (< 50%)
Afschermingsgraad van het gehele materiaal	Geheel of deels (ook) vrij aan de binnenlucht
Toestand van het materiaal	Licht beschadigd, licht verweerd. Intact calciumsilicaatmateriaal of categorie III 'gebondenheid'

Beschrijving	elektrisch schakelmateriaal uit bakeliet
Omgeving	Binnen
Primaire drager	Communicatie en elektrische infrastructuur en uitrusting
Asbestmateriaal	Plaat, paneel, tablet - Type Bakeliet
Bindmiddel van asbestmateriaal	Kunststof of -hars
Gebondenheid op basis van bindmiddel	Hecht
Hoeveelheid (oppervlakte - dikte - aantal)	• 0,10 m ² - 0,50 cm - 1 stuk
Totaal volume	< 0,001 m ³
Eenvoudig bereikbaar	Ja
Bevestigingswijze	• Geschroefd
Identificatiemethode	Vaststelling zonder monstername
Destructieve handeling voor identificatie	Nee
Opmerking	oppervlakte bij benadering

- Zorg voor een veilig beheer. Vermijd het beschadigen van het asbestmateriaal. Controleer de toestand jaarlijks op wijzigingen.
- Zorg voor een veilig beheer en verwijder dit asbestmateriaal wanneer het bij werken eenvoudig bereikbaar wordt. Controleer de toestand jaarlijks op wijzigingen.

- Eenvoudige handelingen: mag via doe-het-zelf of door werknemer(s) met opleidingsattest eenvoudige handelingen kan op een eenvoudige manier gedemonteerd worden

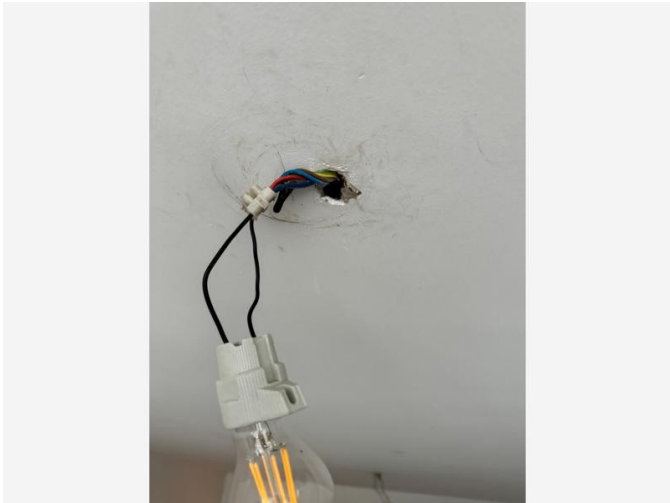
het plafond bestaat volledig uit gipskartonplaten.
Er kan zich achter deze platen nog ouden pleister bevinden.

Identificatiemethode	Vaststelling & expertise (niet-asbestverdacht)
----------------------	--
