Keuringsverslag van een elektrische laagspanning- en zeer lage spanningsinstallatie

Datum keuring: 13/03/2025

Straatnaam	Forumlaan
Huisnummer	13
Busnummer	42
Postcode	1020
Gemeente	Laken
Land	België

Controlebezoek van een oude huishoudelijke elektrische installatie van een wooneenheid bij verkoop op vraag van de verkoper volgens (KB 08/09/2019) - AREI Boek 1- 8.4.2. en 8.2.1. en 4.2.4.3.

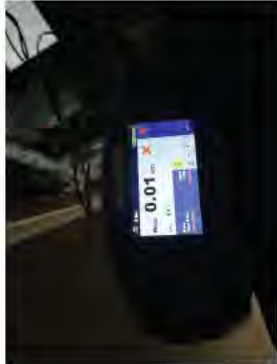
Afbeelding schakel- en verdeelbord:

NOK

Visueel nazicht (algemeen)	NOK	Directe aanraking	NOK	Indirecte aanraking	NOK
Aansluitingen	NOK	schema in bijlage door Aceg vzw	OK		
Equipotentiale verbindingen	niet van toepassing	Doorsnede geleiders	NOK		
Continuïteit	OK	Verlichting / toestellen	NVT
