Asbestinventarisatietest

Kouterbaan 56, 1840 Londerzeel

Attestnummer : 20250321-000250.000

Niet-asbestveilig

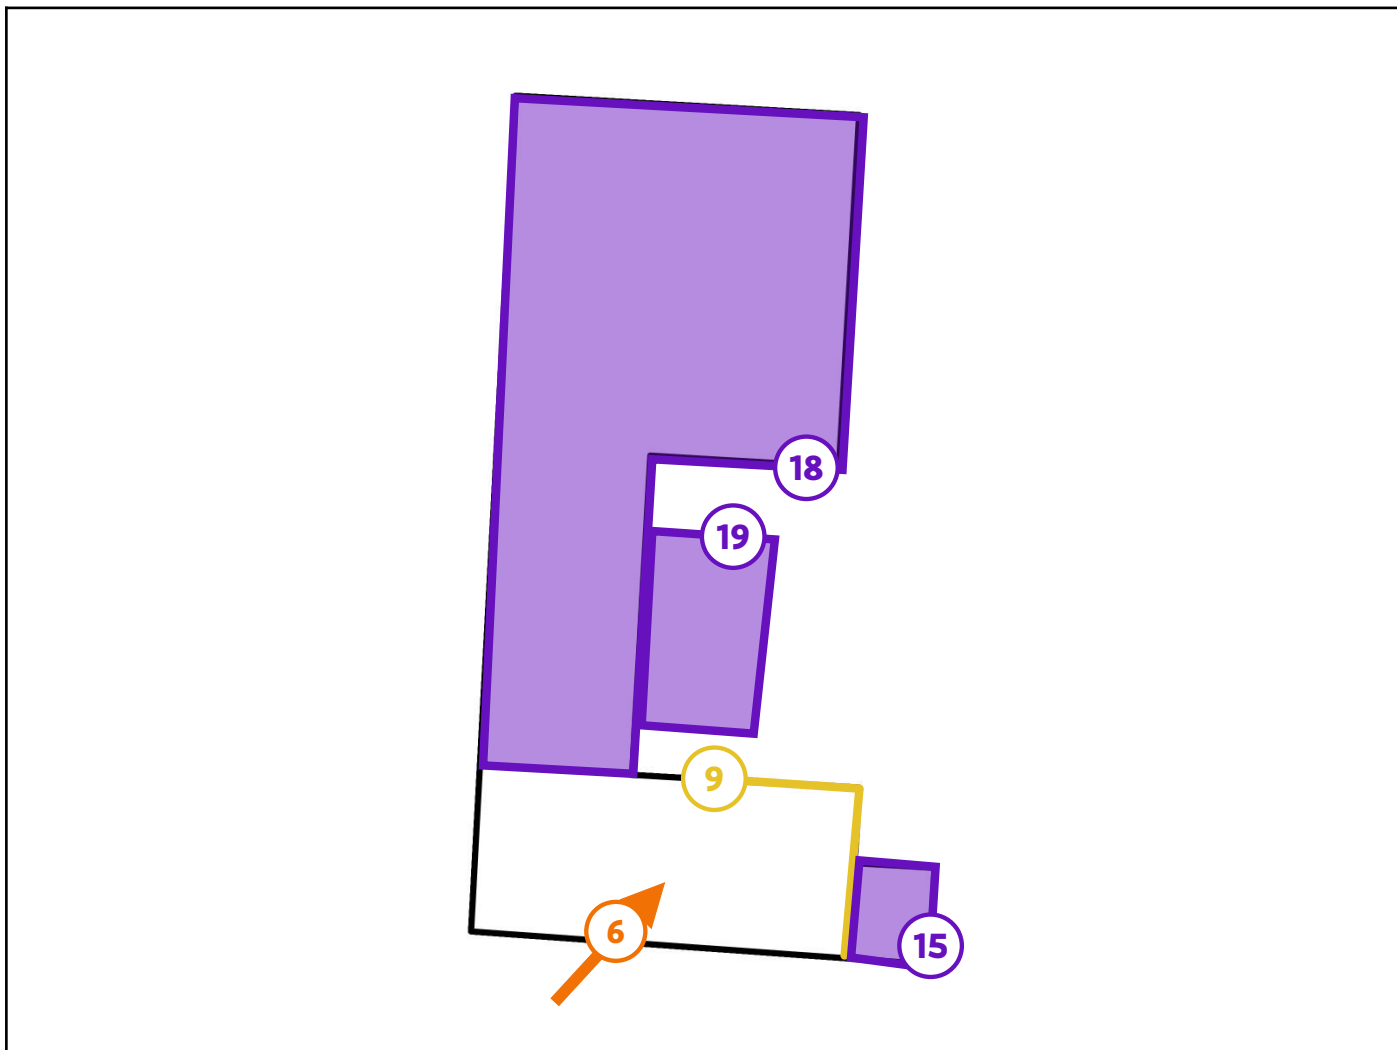
Plan 1.8: Woning plan

Beschrijving	Type	Actie
6. Rookgaskanaal	Asbestmateriaal	Verwijderen
9. Platen aan buitengevel kotten	Asbestmateriaal	Zorgvuldig beheren
15. Afdak aan werkhuis	Advies	-
18. Schuin dak woning	Advies	-
19. Afdak aan woning	Advies	-

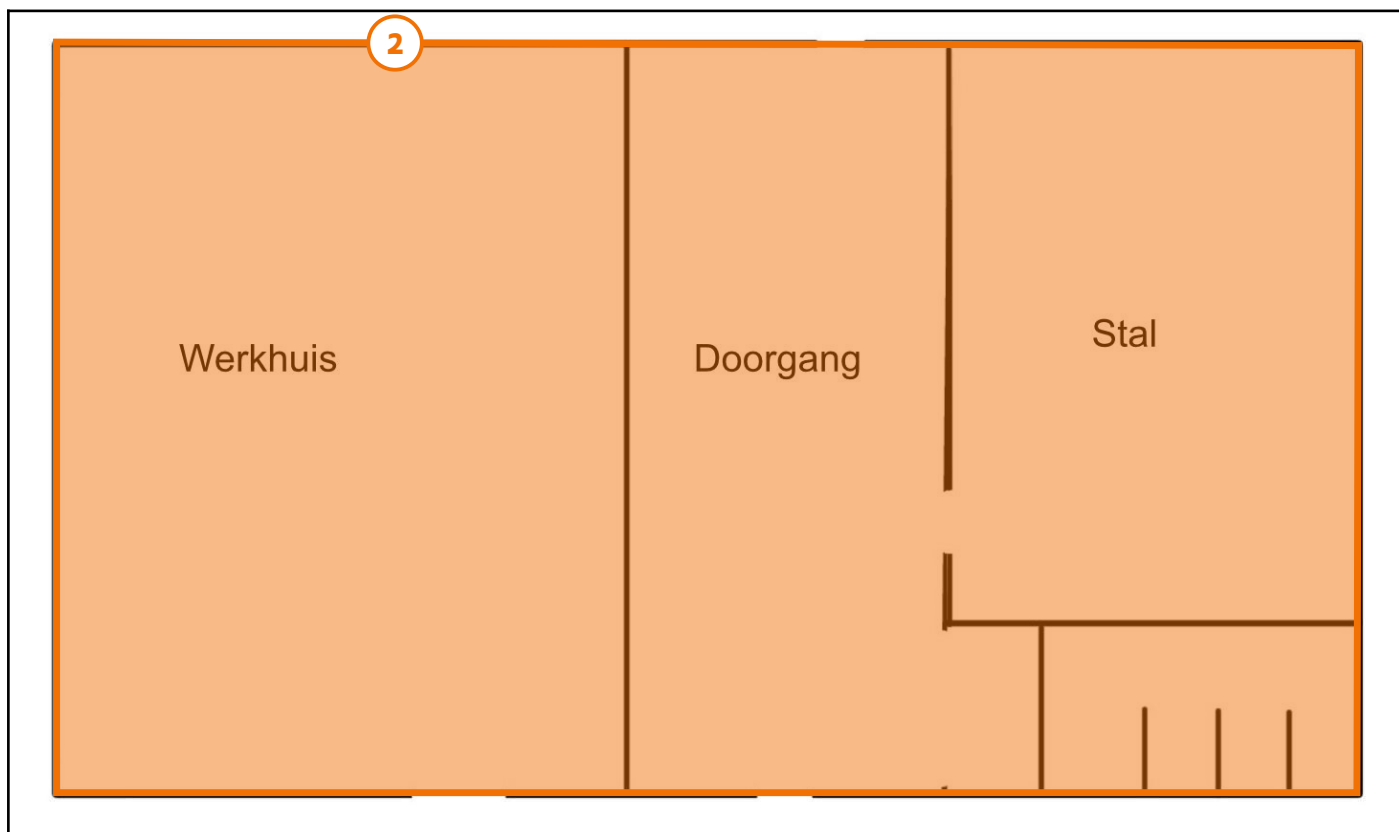
Plan 1.13: Grondplan kotten aan woning

Beschrijving	Type	Actie
2. Schuin dak kotten aan woning	Asbestmateriaal	Verwijderen

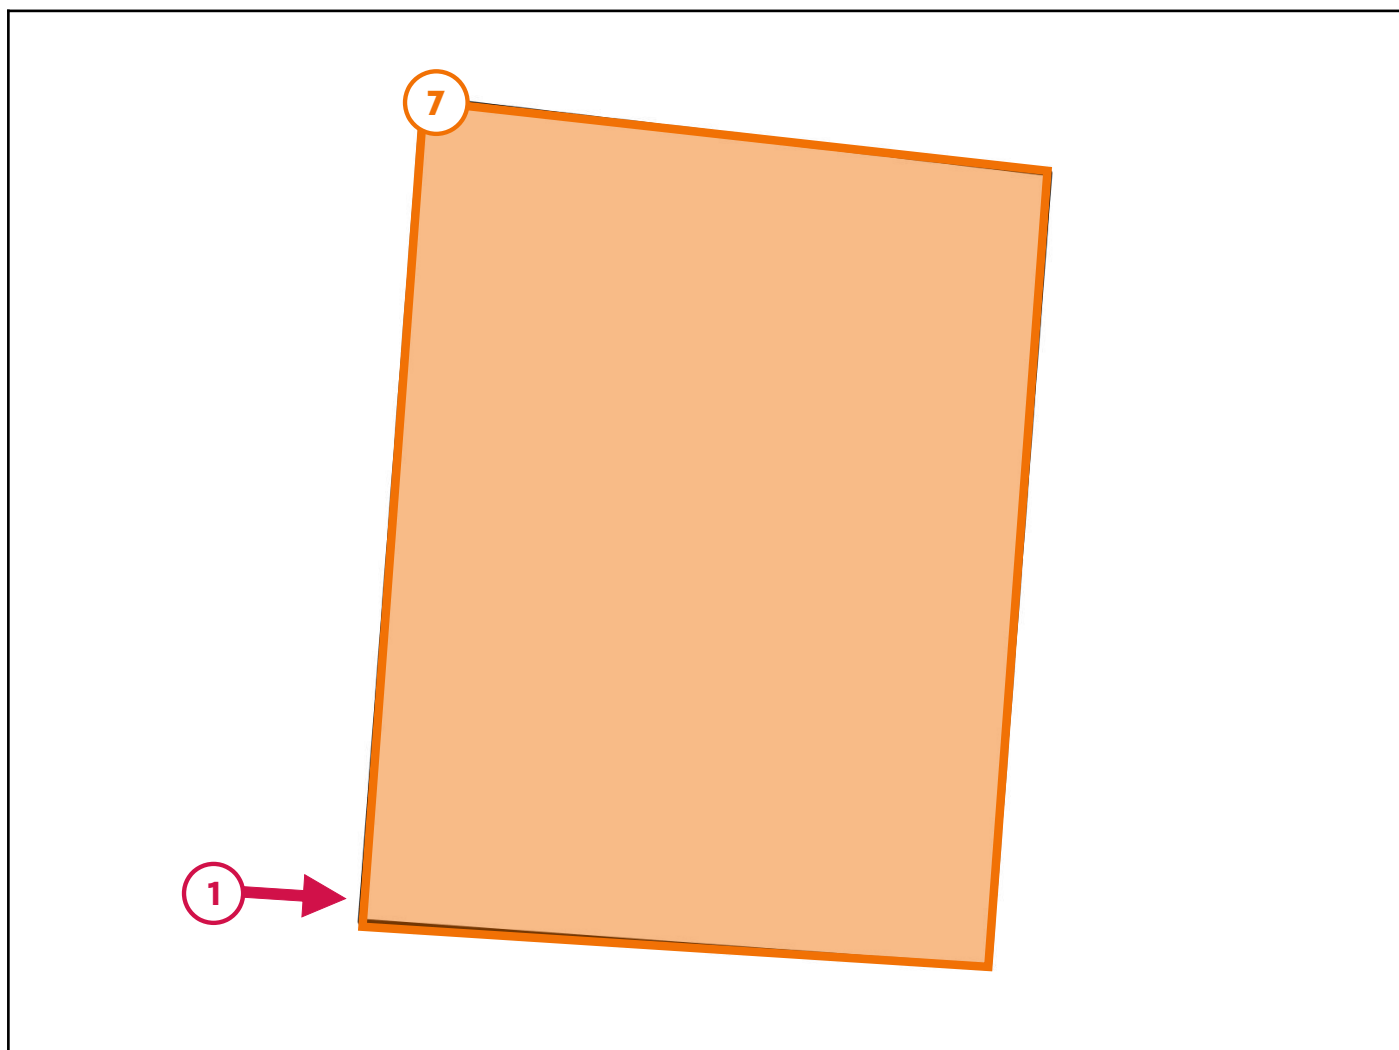
Plan 2.1: Kot plan

Beschrijving	Type	Actie
1. Afval in tuin	Asbestmateriaal	Dringend verwijderen
7. Kot	Asbestmateriaal	Verwijderen

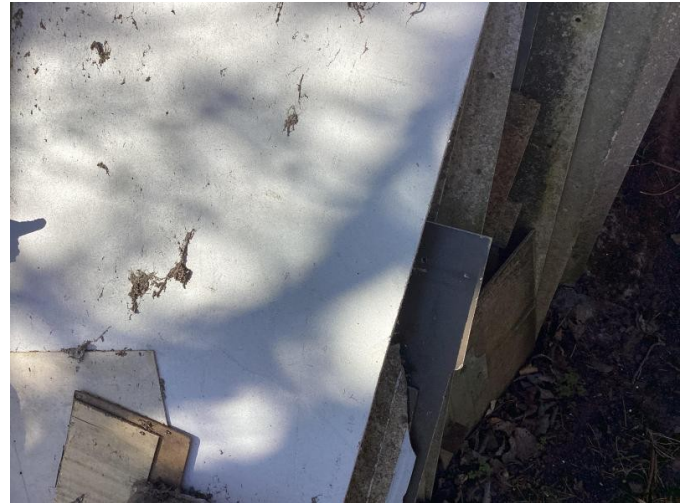
Overzichtsfoto

Beschrijving	Afval in tuin
Type afvalstof	Betreft stock-voorraad of gedemonteerde asbestmaterialen
Aanwezige resten	Dit betreft losliggende asbestmaterialen.
Omgeving	Buiten
Primaire drager	Bodem
Asbestmaterialen	<ul style="list-style-type: none">• Dak- en gevelbekleding - Golfplaat• Deksteen, muurkap - Hol• Plaat, paneel, tablet - Type Menuiserie
Bindmiddel van asbestmateriaal	Cement
Gebondenheid op basis van bindmiddel	Hecht
Hoeveelheid (gewicht - aantal)	<ul style="list-style-type: none">• 79,00 kg - 1 stuk
Totaal gewicht	79,00 kg
Eenvoudig bereikbaar	Ja
Identificatiemethode	Vaststelling zonder monstername

Dringend verwijderen

- Verwijder het asbestafval.

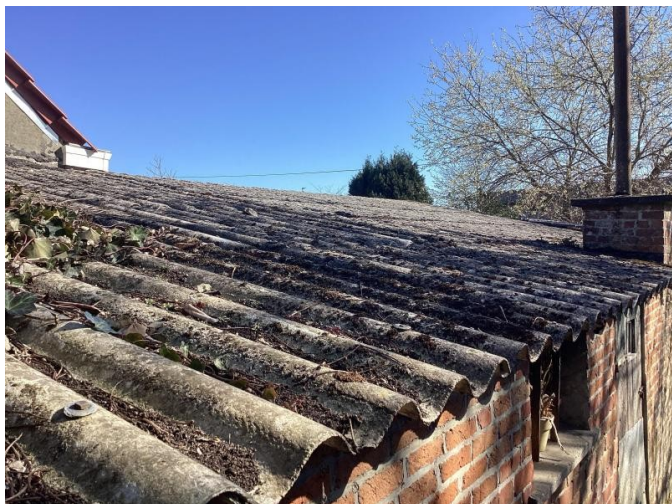
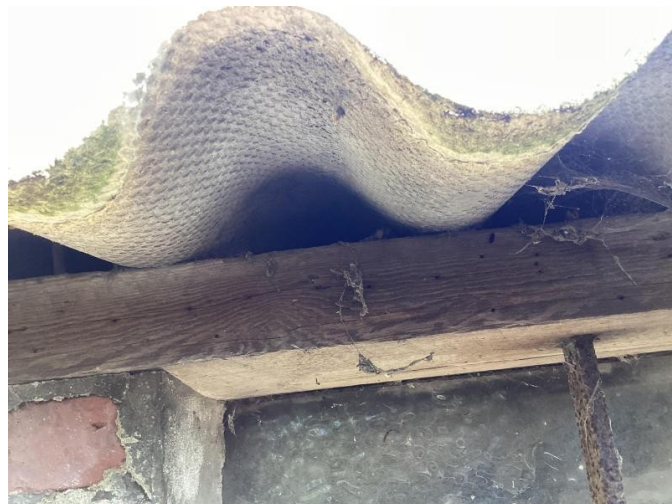
Eindbeoordeling materiaalrisico	Verhoogd materiaalrisico en/of verhoogde kans op vezelvrijgave
---------------------------------	--

Gebondenheid	Categorie 1: hechtgebonden in oorsprong
Asbestsoort (vezeltype)	Crocidoliet aanwezig
Asbestconcentratie	Laag (< 50%)
Afschermingsgraad van het gehele materiaal	Geheel of deels vrij aan de buitenlucht
Toestand van het materiaal	Matig beschadigd, matig verweerd

Beschrijving	Schuin dak kotten aan woning
Omgeving	Buiten
Primaire drager	Schuin dak
Asbestmateriaal	Dak- en gevelbekleding - Golfplaat
Bindmiddel van asbestmateriaal	Cement
Gebondenheid op basis van bindmiddel	Hecht
Hoeveelheid (oppervlakte - aantal)	<ul style="list-style-type: none">• 37,00 m² - 1 stuk
Totale oppervlakte	37,00 m ²
Eenvoudig bereikbaar	Ja
Bevestigingswijze	<ul style="list-style-type: none">• Geschroefd
Identificatiemethode	Vaststelling zonder monstername
Destructieve handeling voor identificatie	Nee

Verwijderen

Te nemen maatregelen

- Zorg voor een veilig beheer. Vermijd het beschadigen van het asbestmateriaal. Controleer de toestand jaarlijks op wijzigingen.

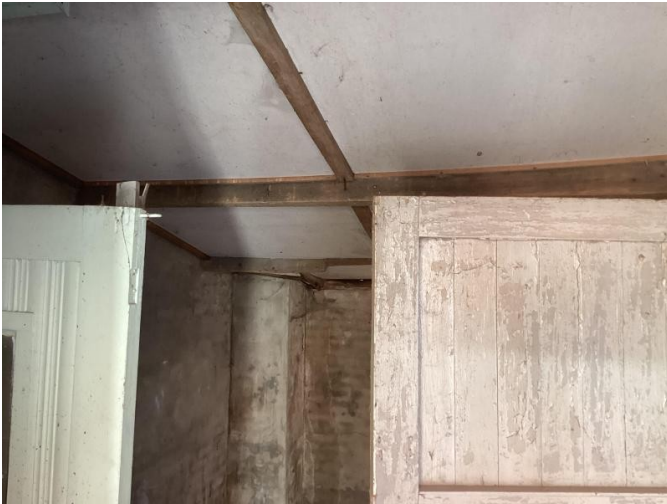
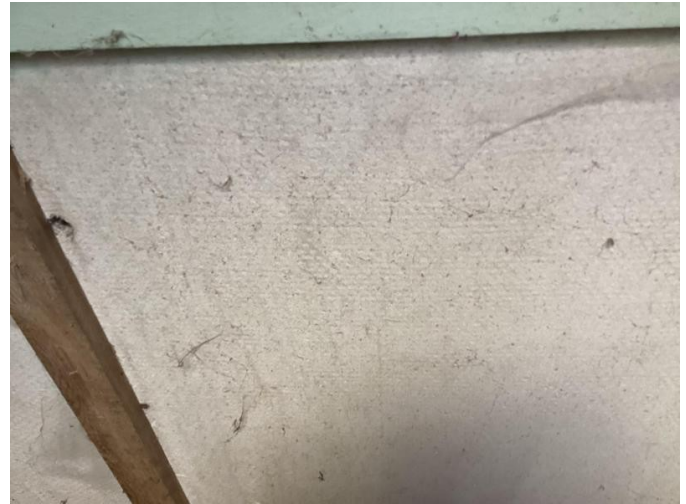
Beschrijving	Plafond werkhuis
Omgeving	Binnen
Primaire drager	Plafond
Asbestmateriaal	Plaat, paneel, tablet - Type Menuiserite
Bindmiddel van asbestmateriaal	Cement
Gebondenheid op basis van bindmiddel	Hecht
Hoeveelheid (oppervlakte - dikte - aantal)	<ul style="list-style-type: none">• 17,00 m² - 1,00 cm - 1 stuk
Totaal volume	0,17 m ³
Eenvoudig bereikbaar	Ja
Bevestigingswijze	<ul style="list-style-type: none">• Geschroefd
Identificatiemethode	Vaststelling zonder monstername
Destructieve handeling voor identificatie	Nee
