Asbestinventarisatetest

Netelaan 1/3, 2500 Lier

Attestnummer : **20240809-000217.000**

Asbestveilig

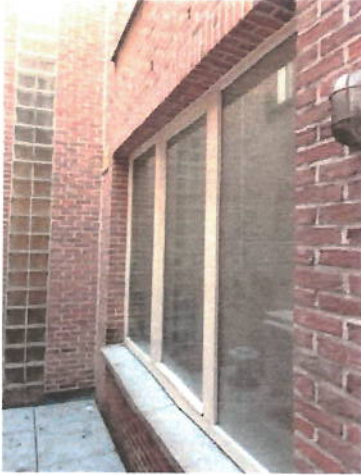
Uitzicht op de kit

De kit van de ramen werd gecontroleerd en niet verdacht bevonden.

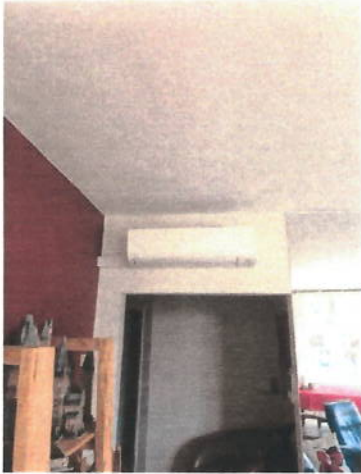
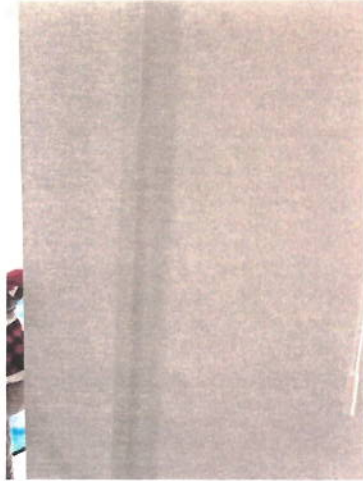
Fiche 2: Pleisterwerk - muren

Overzicht foto

Detailfoto

Geen asbest

#	Type	Referentie	Resultaat
2.1	Mengmonster	1	Geen asbest

Beschrijving	Pleisterwerk - muren
Omgeving	Binnen
Primaire drager	Binnenwand
Bindmiddel van materiaal	Gips - kalk
Gebondenheid op basis van bindmiddel	Niet-hechtgebonden
Hoeveelheid (oppervlakte - dikte - aantal)	• 250,00 m ² - 2,00 cm - 1 stuk
Totaal volume	5,00 m ³
Identificatiemethode	Vaststelling met monstername
Destructieve handeling voor identificatie	Nee

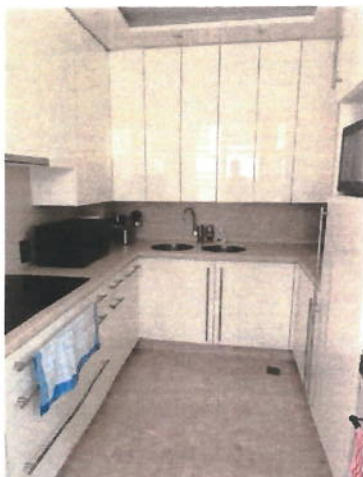
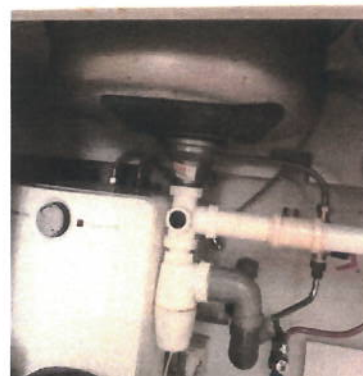
Fiche 3: Antidreun

Overzicht foto

Detailfoto

Geen asbest

#	Type	Referentie	Resultaat
3.1	Puntmonster	3	Geen asbest

Beschrijving	Antidreun
Omgeving	Binnen
Primaire drager	Wasbak
Bindmiddel van materiaal	Bitumen (roofing, teer, asfalt)
Gebondenheid op basis van bindmiddel	Hecht
Hoeveelheid (gewicht - aantal)	• 0,20 kg - 1 stuk
Totaal gewicht	0,20 kg
Identificatiemethode	Vaststelling met monstername
Destructieve handeling voor identificatie	Nee

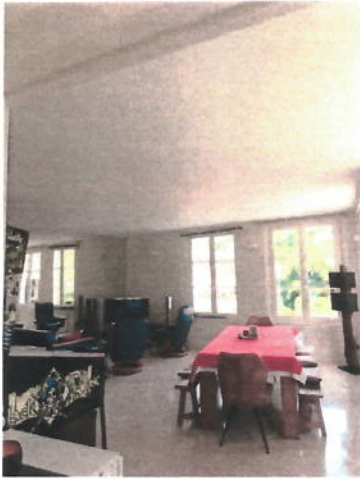
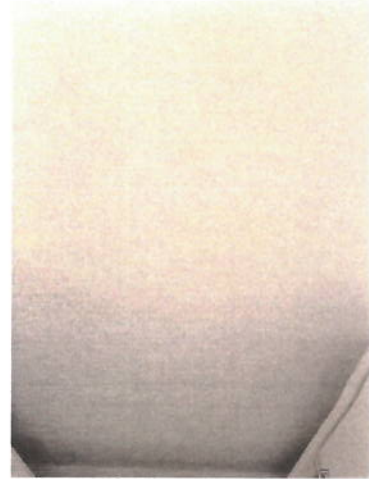
Fiche 4: Pleisterwerk - Plafond

Overzichtfoto

Detailfoto

Geen asbest

#	Type	Referentie	Resultaat
4.1	Mengmonster	2	Geen asbest

Beschrijving	Pleisterwerk - Plafond
Omgeving	Binnen
Primaire drager	Plafond
Bindmiddel van materiaal	Gips - kalk
Gebondenheid op basis van bindmiddel	Niet-hechtgebonden
Hoeveelheid (oppervlakte - dikte - aantal)	• 85,00 m ² - 2,00 cm - 1 stuk
Totaal volume	1,70 m ³
Identificatiemethode	Vaststelling met monstername
Destructieve handeling voor identificatie	Nee
Opmerking	Geen pleister in CV lokaal
