# Asbestinventarisatetest

Zeeptstraat 39, 3140 Keerbergen

Attestnummer : 20230808-000218.000

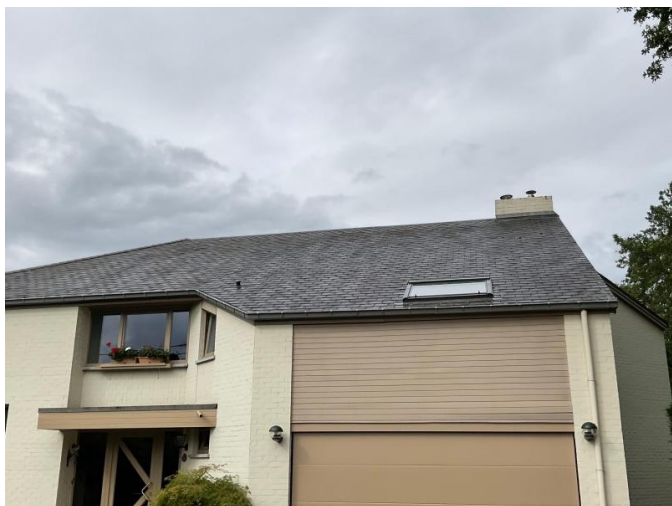
Vrije foto

Vernieuwd in 2018.

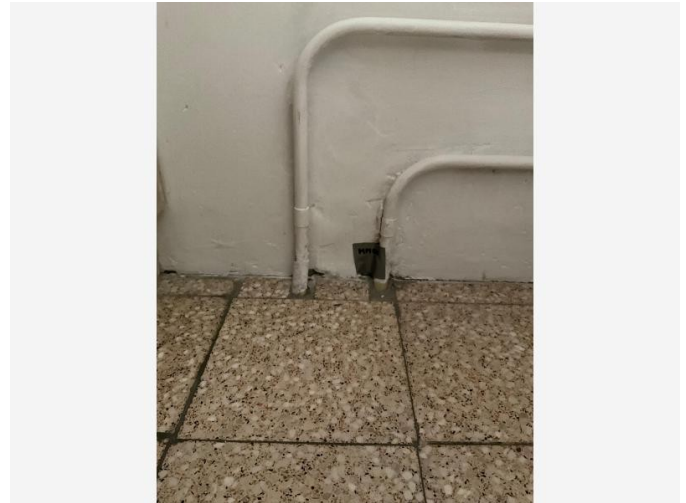
## Fiche 2: Pleisterwerk muren

Geen asbest

### Conclusie

#	Type	Referentie	Resultaat
2.1	Mengmonster	01	Geen asbest

Beschrijving	Pleisterwerk muren
Omgeving	Binnen
Primaire drager	Binnenwand

<b>Bindmiddel van materiaal</b>	Gips - kalk
<b>Gebondenheid op basis van bindmiddel</b>	Niet-hechtgebonden
<b>Hoeveelheid (oppervlakte - dikte - aantal)</b>	• 200,00 m <sup>2</sup> - 1,00 cm - 1 stuk
<b>Totaal volume</b>	2,00 m <sup>3</sup>
<b>Identificatiemethode</b>	Vaststelling met monstername
<b>Destructieve handeling voor identificatie</b>	Nee
