Asbestinventarisatetest

Doornweg 33, 8380 Brugge

Attestnummer : 20250127-000298.000

Uitgegeven op : 27.01.2025

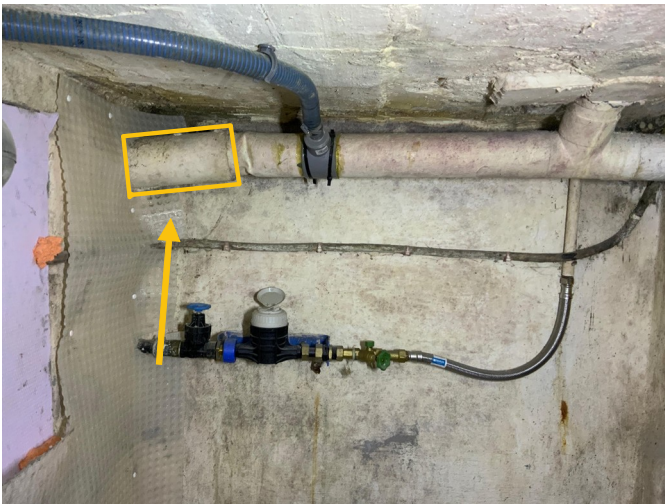
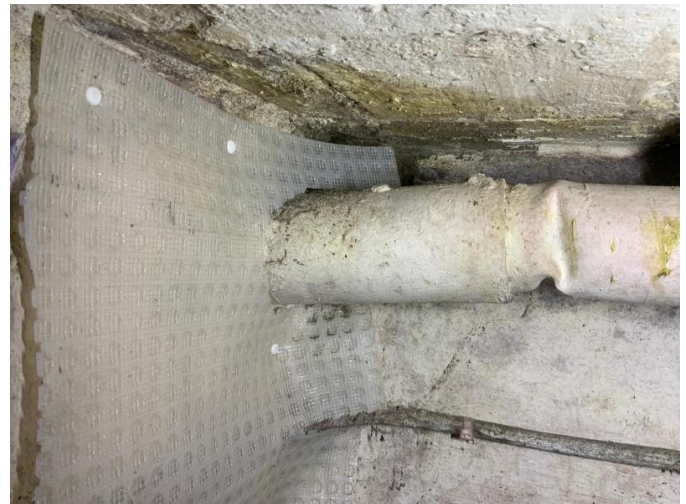
Het asbestmateriaal valt onder de mijlpaal van 2040.

Eindbeoordeling materiaalrisico	Laag materiaalrisico en/of verlaagde kans op vezelvrijgave
---------------------------------	--

Gebondenheid	Categorie 1: hechtgebonden in oorsprong
Asbestsoort (vezeltype)	Crocidoliet aanwezig
Asbestconcentratie	Laag (< 50%)
Afschermingsgraad van het gehele materiaal	Geheel of deels (ook) vrij aan de binnenlucht
Toestand van het materiaal	Onbeschadigd, niet verweerd

Beschrijving	Ac buis
Omgeving	Binnen
Primaire drager	Sanitaire infrastructuur en uitrusting (toe- en afvoer)
Asbestmateriaal	Buis, koper, leiding, pijp, doorvoer
Bindmiddel van asbestmateriaal	Cement
Gebondenheid op basis van bindmiddel	Hecht
Hoeveelheid (lengte - omtrek - dikte - aantal)	<ul style="list-style-type: none">• 0,50 m - 30,00 cm - 1,00 cm - 1 stuk
Totaal volume	0,002 m ³
Eenvoudig bereikbaar	Nee <ul style="list-style-type: none">• Het asbestmateriaal is bedekt (uitgezonderd laag verf, coating, behang, kunststof, textiel) en het wegnemen van het bedekkende materiaal kan niet zonder het bedekkende materiaal te beschadigen.
Bevestigingswijze	<ul style="list-style-type: none">• Verlijmd, ingegoten, versmeerd
Identificatiemethode	Vaststelling zonder monsternamen
Destructieve handeling voor identificatie	Nee
Opmerking	Betreft enkel het laatste stukje van de afvoer. Of deze nog verder loopt ondergronds is onbekend.

- Zorg voor een veilig beheer en verwijder dit asbestmateriaal wanneer het bij werken eenvoudig bereikbaar wordt. Controleer de toestand jaarlijks op wijzigingen.

- Eenvoudige handelingen: enkel door erkend asbestverwijderaar
Bij grote werken, wanneer de buis bereikbaar wordt, laten verwijderen door een erkend asbestverwijderaar.
Tot dan zorgvuldig beheren.

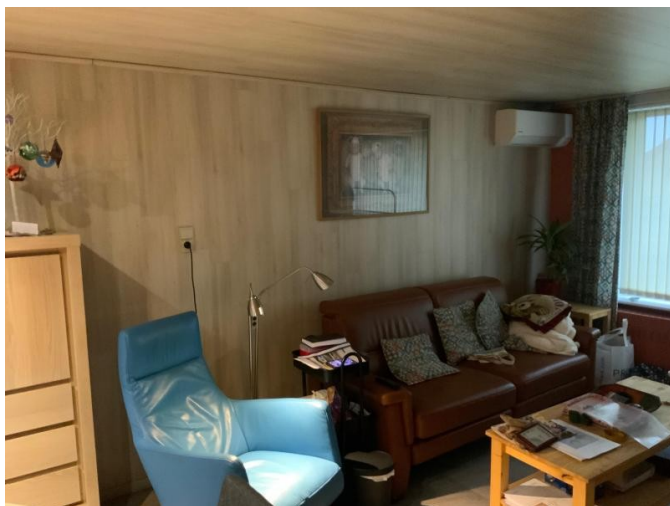
Vrije foto

De woning werd volledig afgewerkt met panelen, ook op het verdiep. Het is onmogelijk om te bepalen of er pleisterwerk achter die panelen zit zonder destructief te werk te gaan.

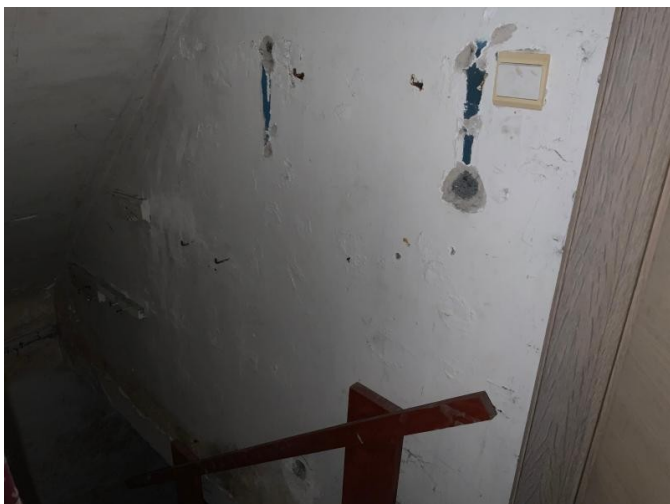
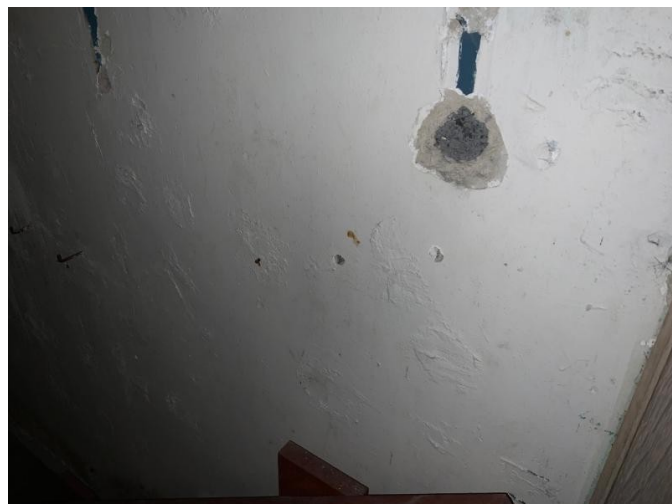
Fiche 4: Pleisterwerk muur

Geen asbest

#	Type	Referentie	Resultaat
4.1	Mengmonster	Mm1	Geen asbest

Beschrijving	Pleisterwerk muur
Omgeving	Binnen
Primaire drager	Binnenwand
Bindmiddel van materiaal	Gips - kalk
Gebondenheid op basis van bindmiddel	Niet-hechtgebonden
Hoeveelheid (oppervlakte - dikte - aantal)	• 15,00 m ² - 1,00 cm - 1 stuk
Totaal volume	0,15 m ³
Identificatiemethode	Vaststelling met monstername
Destructieve handeling voor identificatie	Nee
Opmerking	enkel muur keldertrap kon bemonsterd worden. Mengstaal genomen. Alle andere muren zijn afgewerkt met panelen.
