# Asbestinventarisatetest

Zonnebloemstraat 10, 9600 Ronse

Attestnummer : 20230805-000127.000

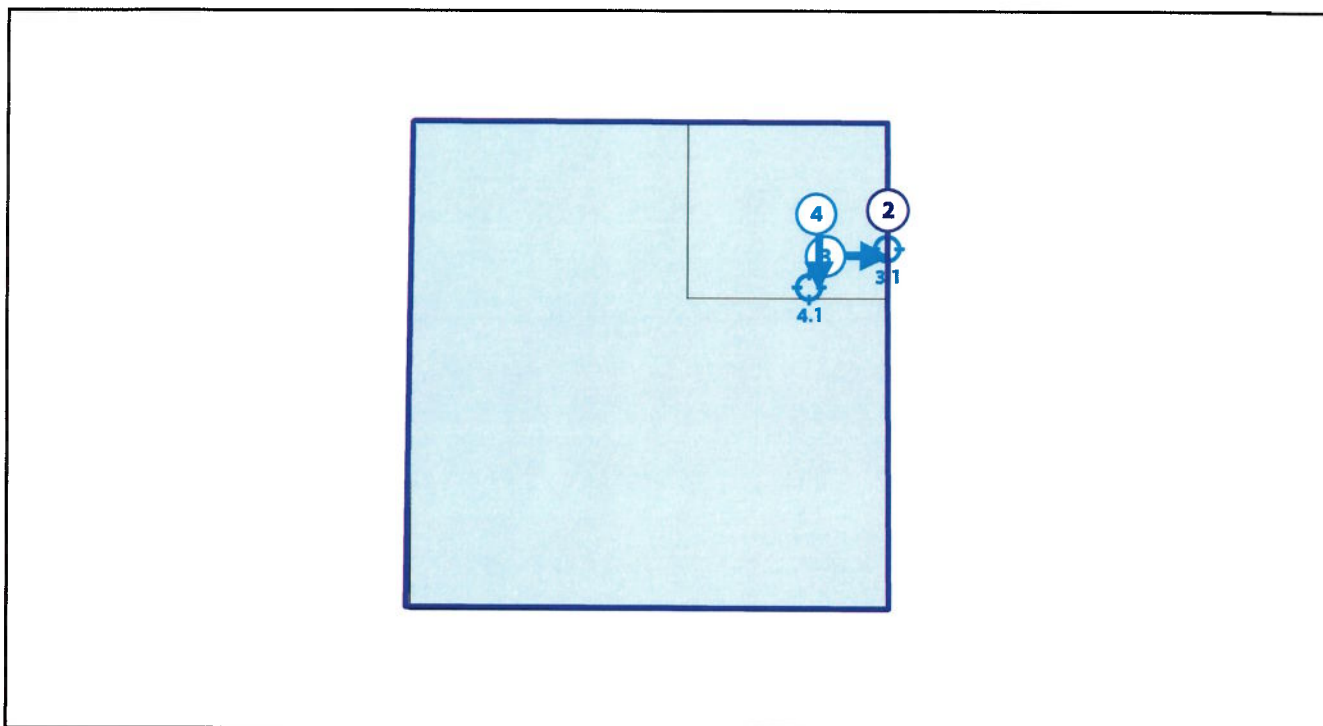
## Plan 1.4: tweede verdiep

Beschrijving	Type	Actie
2. Oud pleisterwerk achter valse wanden en plafonds	Advies	-
3. Pleisterwerk muren	Geen asbest	-
3.1 Code: Staal 1	Mengmonster	-
4. Pleisterwerk plafonds	Geen asbest	-
4.1 Code: Staal 2	Mengmonster	-

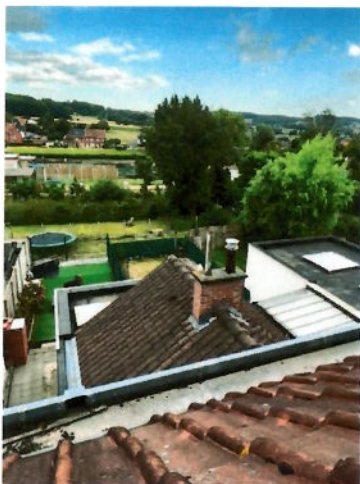
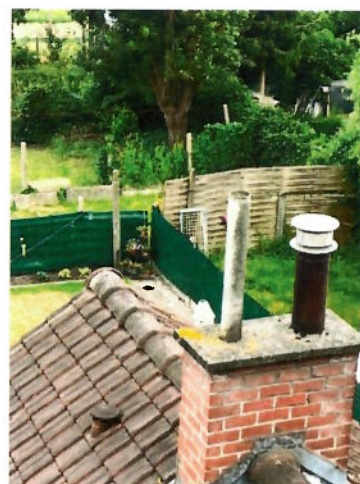
# Fiche 1: Rookgaskanaal aanbouw

Het asbestmateriaal valt onder de mijlpaal van 2034.

Eindbeoordeling materiaalisico	Laag materiaalisico en/of verlaagde kans op vezelvrijgave
--------------------------------	---

Gebondenheid	Categorie 1: hechtgebonden in oorsprong
Asbestsoort (vezeltype)	Crocidoliet aanwezig
Asbestconcentratie	Laag (< 50%)
Afschermingsgraad van het gehele materiaal	Geheel of deels vrij aan de buitenlucht
Toestand van het materiaal	Licht beschadigd, licht verweerd. Intact materiaal type Pical – asbestboard of categorie III 'gebondenheid'

Beschrijving	Rookgaskanaal aanbouw
Omgeving	Buiten
Primaire drager	Schuin dak
Asbestmateriaal	Rookgaskanaal
Bindmiddel van asbestmateriaal	Cement
Gebondenheid op basis van bindmiddel	Hecht
Hoeveelheid (lengte - omtrek - dikte - aantal)	<ul style="list-style-type: none"><li>• 1,00 m - 30,00 cm - 1,00 cm - 1 stuk</li></ul>
Totaal volume	0,003 m <sup>3</sup>
Eenvoudig bereikbaar	Ja
Bevestigingswijze	<ul style="list-style-type: none"><li>• Geklemd</li><li>• Verlijmd, ingegoten, versmeerd</li></ul>

Verwijderen

- Zorg voor een veilig beheer. Vermijd het beschadigen van het asbestmateriaal. Controleer de toestand jaarlijks op wijzigingen.

- Eenvoudige handelingen: mag via doe-het-zelf of door werknemer(s) met opleidingsattest eenvoudige handelingen  
De schouwpijp verwijderen zonder het te beschadigen. Hou rekening met de veiligheidsmaatregelen (PBM) tijdens het verwijderen. Nadien afvoeren als asbestverdacht materiaal.

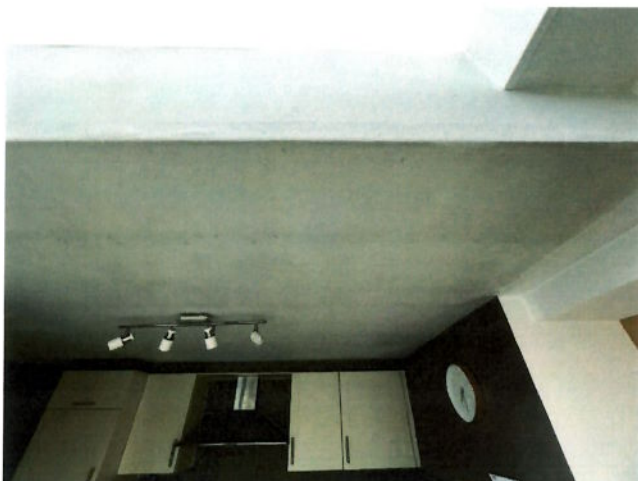
## Fiche 2: Oud pleisterwerk achter valse wanden en plafonds

Identificatiemethode	Vaststelling & expertise (niet-asbestverdacht)
Primaire drager	Plafond
(Asbest)materiaal	In-situ afwerkingslagen - Pleisterwerk (wand, plafond, ...)
Bindmiddel	Gips - kalk
Gebondenheid bindmiddel	Niet-hechtgebonden

Sommige muren en plafonds zijn afgewerkt met gipsplaten. Het is aan te raden bij renovatie om indachtig te zijn voor evt asbesttoepassingen die verscholen zitten achter valse wanden en plafonds. Bij twijfel steeds bemonsteren.

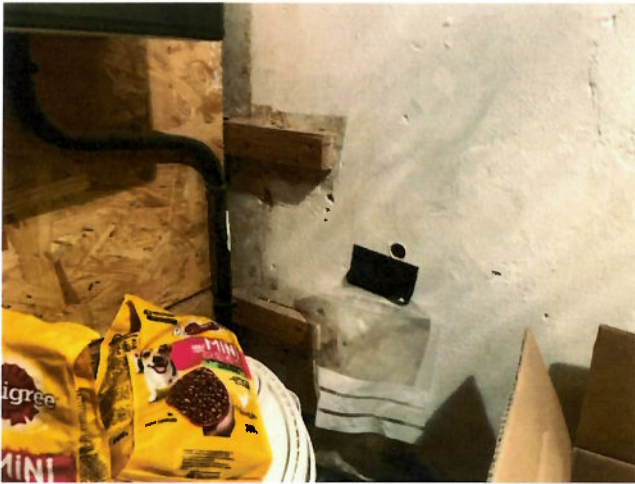
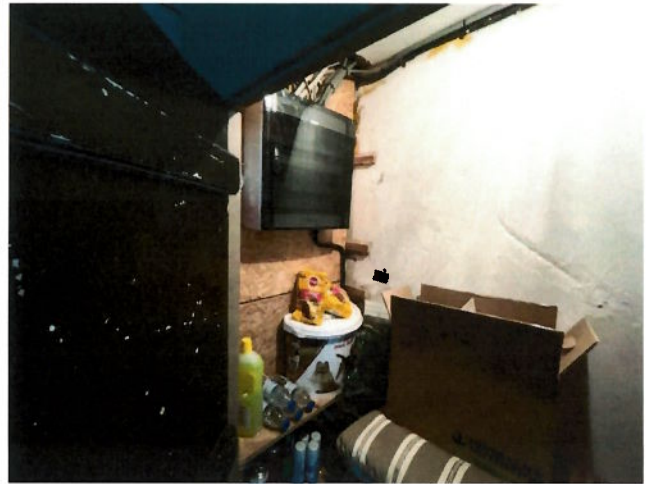
## Fiche 3: Pleisterwerk muren

Geen asbest

#	Type	Referentie	Resultaat
3.1	Mengmonster	Staal 1	Geen asbest

Beschrijving	Pleisterwerk muren
Omgeving	Binnen
Primaire drager	Binnenwand

<b>Bindmiddel van materiaal</b>	Gips - kalk
<b>Gebondenheid op basis van bindmiddel</b>	Niet-hechtgebonden
<b>Hoeveelheid (oppervlakte - dikte - aantal)</b>	• 250,00 m <sup>2</sup> - 1,00 cm - 1 stuk
<b>Totaal volume</b>	2,50 m <sup>3</sup>
<b>Identificatiemethode</b>	Vaststelling met monstername
<b>Destructieve handeling voor identificatie</b>	Ja

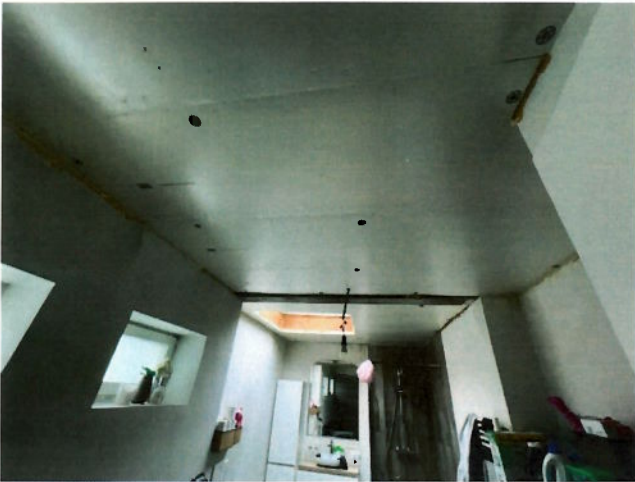
## Fiche 4: Pleisterwerk plafonds

Geen asbest

#	Type	Referentie	Resultaat
4.1	Mengmonster	Staal 2	Geen asbest

Beschrijving	Pleisterwerk plafonds
Omgeving	Binnen
Primaire drager	Plafond

<b>Bindmiddel van materiaal</b>	Gips - kalk
<b>Gebondenheid op basis van bindmiddel</b>	Niet-hechtgebonden
<b>Hoeveelheid (oppervlakte - dikte - aantal)</b>	• 100,00 m <sup>2</sup> - 1,00 cm - 1 stuk
<b>Totaal volume</b>	1,00 m <sup>3</sup>
<b>Identificatiemethode</b>	Vaststelling met monstername
<b>Destructieve handeling voor identificatie</b>	Ja
