**Keuringsverslag van een elektrische laagspanning- en zeer lage spanningsinstallatie**

**NIET CONFORM**

Datum keuring: 01/02/2024	Inspecteur: Kwinten Anné	Mentor:	Installateur: -
ID-label: 89	B.T.W. nr.:-	Klantreferentie:	
Merk en type meettoestel: Metrel MI 3102 BT	Serienummer: 23021928		
Datum verslag: 01/02/2024

Straatnaam	Kortrijkstraat
Huisnummer	89
Busnummer	
Postcode	9700
Gemeente	Oudenaarde
Land	België

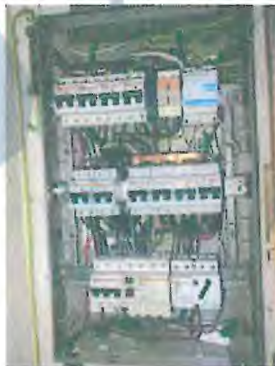
Afbeelding schakel- en verdeelbord:

Visueel nazicht (algemeen)	NOK	Directe aanraking	NOK	Indirecte aanraking	OK
Aansluitingen	NOK	schema in bijlage door Aceg vzw	NA		
Equipotentiale verbindingen	OK	Doorsnede geleiders	NOK		
Continuïteit	OK	Verlichting / toestellen	NVT

- I2.01 De waarde van de isolatieweerstand van één of meerdere stroombanen is kleiner dan 0,5M ohm Eerste kring op tweede rij. (Boek 1 Onderafdeling 6.4.5.1.)

- I7.01 De nominale stroomsterkte van de beveiliging dient aangepast te worden aan de toelaatbare stroomsterkte van de stroomafwaarts geïnstalleerde leiding en/of verbruiker. (Boek 1 Afdeling 4.4.1.) Automaten 25A gekabeeld met 2,5mm.

- I8.08 De geleiders van het type VOB moeten in daarvoor bestemde buizen, kabelgoten geïnstalleerd worden. (Boek 1 Onderafdeling 5.2.9.3. en 5.2.9.6.)

- I8.14 Elektrische leidingen zijn niet ingevoerd, zodat een continue bescherming verzekerd is. (Boek 1 Onderafdeling 5.2.6.1.)
  - I9.02 Schakelaar, contactdoos of aftakdoos herschikken en opnieuw bevestigen. (Boek 1 Onderafdeling 1.4.1.3.)

- nota/note 18 De elektrische installatie is grondig na te zien en conform te maken volgens de voorschriften van het AREI boek 1.
- nota/note 3 Het is niet uitgesloten dat bij een nacontrole bijkomende inbreuken worden vastgesteld bij voorleggen schema's.
