# Asbestinventarisatetest

Bosstraat 25/2, 3680 Maaseik

Attestnummer : 20230705-000138.000

Uitgegeven op : 05.07.2023

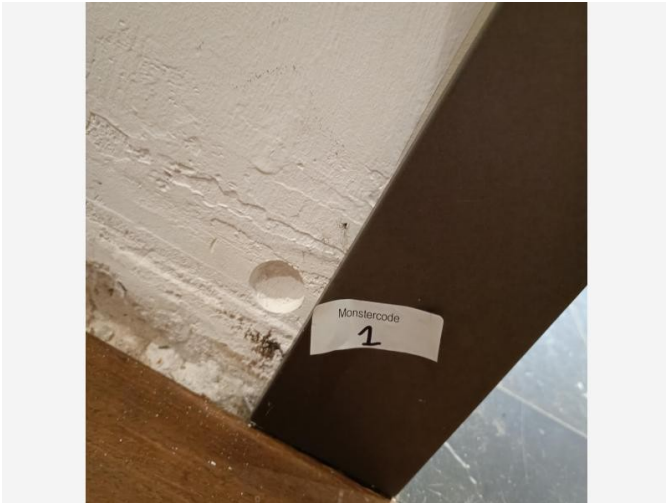
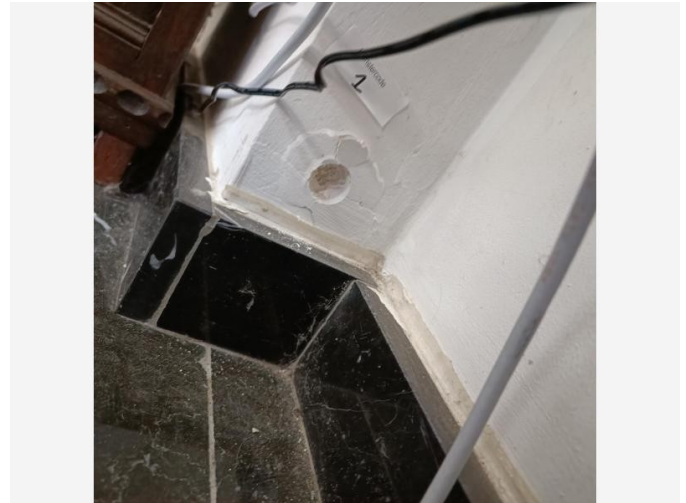
Geen asbest

#	Type	Referentie	Resultaat
1.1	Mengmonster	1	Geen asbest

Beschrijving	Pleisterwerk muren
Omgeving	Binnen
Primaire drager	Binnenwand
Bindmiddel van materiaal	Gips - kalk

<b>Gebondenheid op basis van bindmiddel</b>	Niet-hechtgebonden
<b>Hoeveelheid (oppervlakte - dikte - aantal)</b>	• 322,00 m <sup>2</sup> - 1,00 cm - 1 stuk
<b>Totaal volume</b>	3,22 m <sup>3</sup>
<b>Identificatiemethode</b>	Vaststelling met monstername
<b>Destructieve handeling voor identificatie</b>	Nee
