GEN/15/61470886/00/NL/000

Verslag van controle van elektrische installaties op laagspanning en op zeer lage spanning

Kasteelbrakelsesteenweg 218, 1502 Lembeek

25/03/2025 08:16 - 09:21

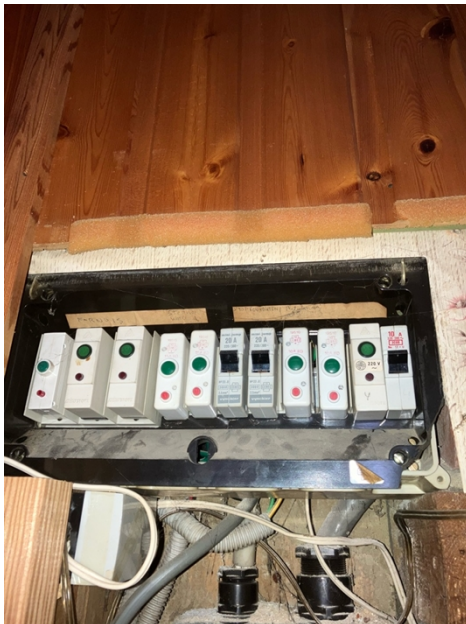
Plaats van opstelling	Salon
Aardverbindingssysteem	- TT
Aantal kringen	5

(Elektrisch bord)

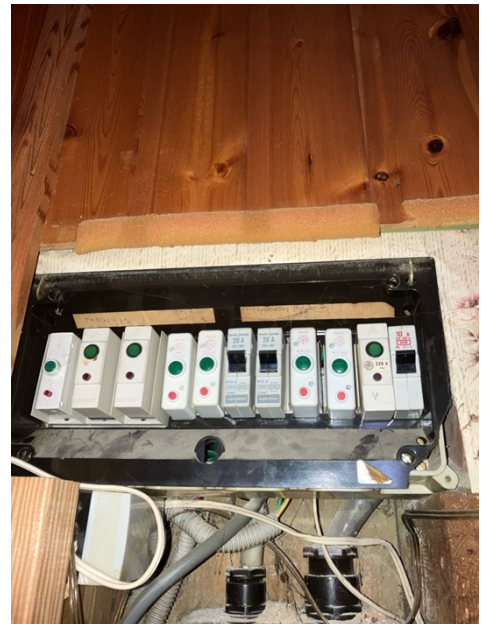
(Elektrisch bord - binnenkant)

- Deur of afschermplaat van het schakelbord (terug)plaatsen. Aanraking van naakte onder spanning staande delen is mogelijk (B1: 4.2.2.3.; 5.1.4.; 5.3.5.1.; B3: 4.2.2.2.; 5.1.4.; 5.3.5.1.).
- De genaakbare, naakte onder spanning staande delen zijn niet op een afdoende wijze afgeschermd (B1: 4.2.2.3.; 5.1.4.; B3: 4.2.2.2.; 5.1.4.).
- De aanduiding van de stroomkringen en/of apparatuur, aansluitklemmen, enz. dient aangebracht

- Het verdeelbord is te voorzien van een achterwand (B1: 5.3.5.1.).
- Het schakelbord aanpassen: de beschermingsgraad tegen rechtstreekse aanraking is onvoldoende (B1/B3: 4.2.2., 5.3.5.1.).

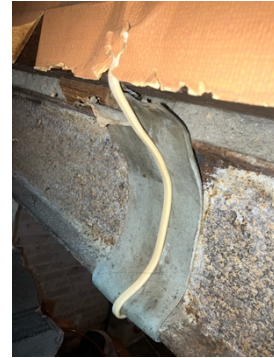
- Leidingen voorzien in functie van de uitwendige invloeden (B1: 5.1.4.; B3: 5.1.4.). Cote à cote kabels verwijderen.

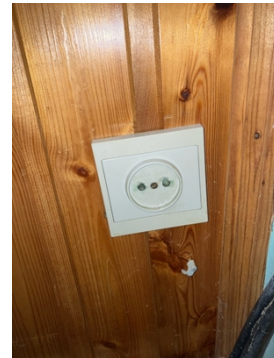
- Contactdozen, conform NBN C61-112, met kinderbeveiliging en aardingscontact plaatsen (B1: 5.3.5.2.). Kinderveiligheid verplicht bij alle stopcontacten + op 30mA plaatsen.
