## Keuringsverslag van een elektrische laagspanning- en zeer lage spanningsinstallatie

Datum keuring: 26/02/2025

Straatnaam: Bremtstraat  
Huisnummer: 99  
Busnummer:  
Postcode: 9320  
Gemeente: Nieuwerkerken  
Land: België

Controlebezoek van een oude huishoudelijke elektrische installatie van een wooneenheid bij verkoop op vraag van de verkoper volgens (KB 08/09/2019) - AREI Boek 1- 8.4.2. en 8.2.1. en 4.2.4.3.

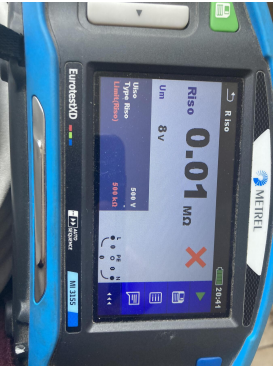
Aardelektrode:

Ri algemeen: 0.01 MΩ RE: - Ω

NOK

- I2.01 De waarde van de isolatieweerstand van één of meerdere stroombanen is kleiner dan 0,5M ohm (Boek 1 Onderafdeling 6.4.5.1.)
- I3.01 Aardelektrode ontbreekt. Aardingsweerstand niet gemeten. Een aarding is te verwezenlijken overeenkomstig de voorschriften (Boek 1 Onderafdeling 4.2.3.1 en 5.4.2.1.)
