Keuringsverslag van een elektrische laagspanning- en zeer lage spanningsinstallatie

NIET CONFORM

Datum keuring: 26/02/2025  
ID-label: Bremtstraat 95  
Inspecteur: Wout Schockaert  
B.T.W. nr.:  
Merk en type meettoestel: Metrel MI3155  
Serienummer: 24030594

Straatnaam: Bremtstraat  
Huisnummer: 95  
Busnummer:  
Postcode: 9320  
Gemeente: Nieuwerkerken  
Land: België

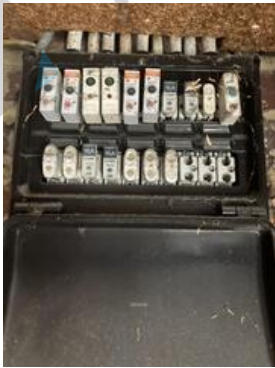
Afbeelding schakel- en verdeelbord:

I5.01 Het verdeelbord is niet makkelijk toegankelijk. (Boek 1 Onderafdeling 5.3.5.1.C.)

I5.15 De toegankelijkheid van het schakelbord is te verbeteren. (Boek 1 Onderafdeling 5.3.5.1.C.)

Nota: verdeelbord niet toegankelijk, binnenkant van verdeelbord kan niet gecontroleerd worden, geen mogelijkheid tot isolatiemetingen.
