Asbestinventarisatetest

Clemenceaustraat 57, 2860 Sint-Katelijne-Waver

Attestnummer : 20240221-000171.001

Uitgegeven op : 21.02.2024

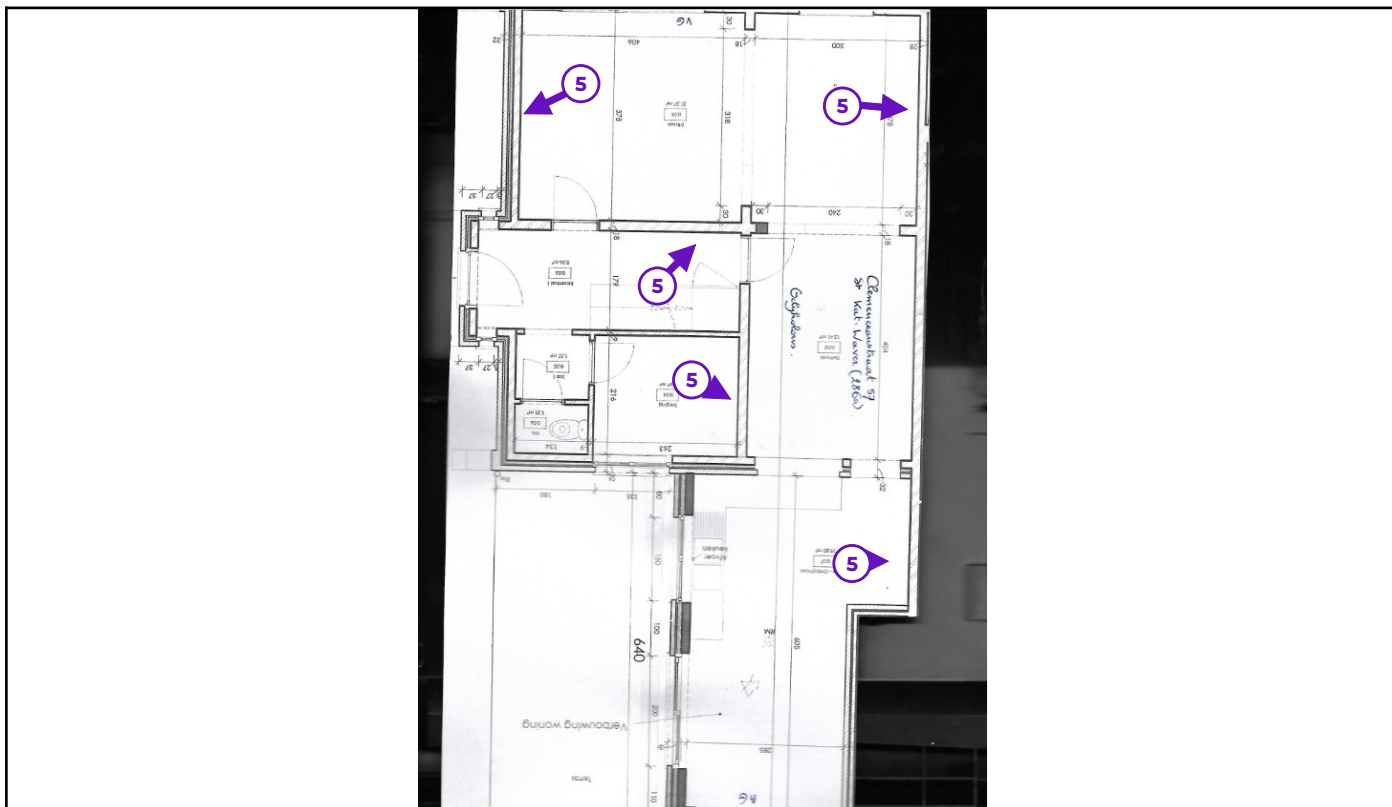
Plan 1.3: Verticale projectie GLV

| Beschrijving | Type | Actie |
|---|---|---|
| 5. Muren | Advies | - |

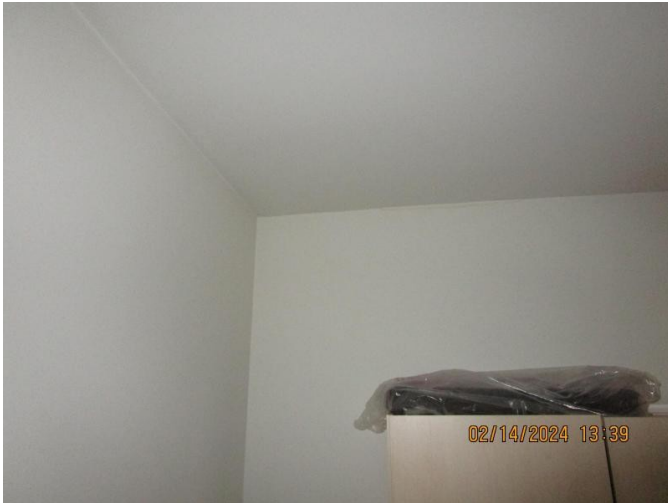
Totaalrenovatie in 2012

| Identificatiemethode | Vaststelling & expertise (niet-asbestverdacht) |
| Primaire drager | Plafond |
| Bindmiddel | Gips - kalk |
| Gebondenheid bindmiddel | Niet-hechtgebonden |

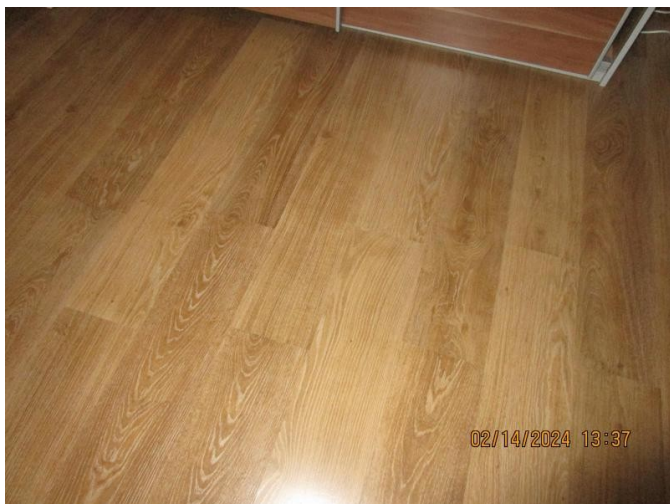
Vloeren in parket-volledig gerenoveerd in 2012

| Identificatiemethode | Vaststelling & expertise (niet-asbestverdacht) |
| Primaire drager | Vloer |

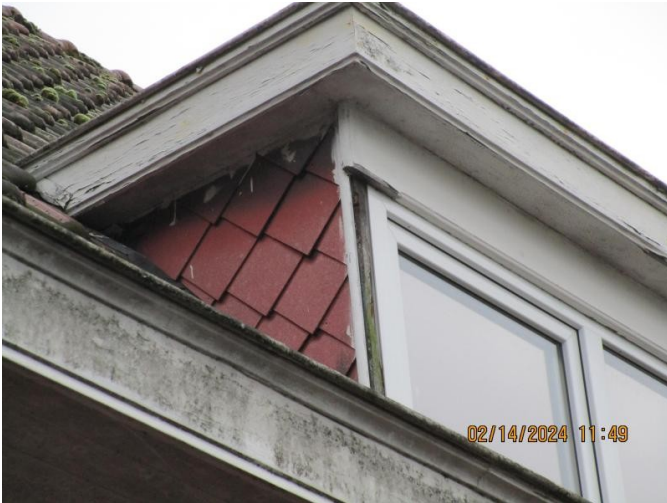
| Identificatiemethode | Redelijk vermoeden |
| Primaire drager | Wand buitenschil |
| (Asbest)materiaal | Dak- en gevelbekleding - Lei, shingle |
| Bindmiddel | Cement |
| Gebondenheid bindmiddel | Hecht |

Bij verbouwing of vervanging van de leien aan de zijkanten van de dakkapel, is het toch aangeraden om hiervan een staal te nemen en te laten analyseren. Bij positief resultaat : de vereiste richtlijnen in acht nemen

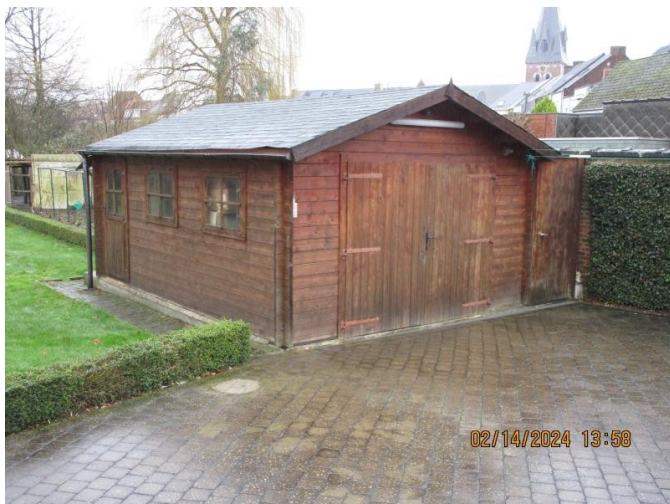
Fiche 4: Dakbedekking garage

Houten garage met dakbedekking in shingels---bwj : 2012

| Identificatiemethode | Vaststelling & expertise (niet-asbestverdacht) |
| Primaire drager | Schuin dak |
| Bindmiddel | Bitumen (roofing, teer, asfalt) |
| Gebondenheid bindmiddel | Hecht |

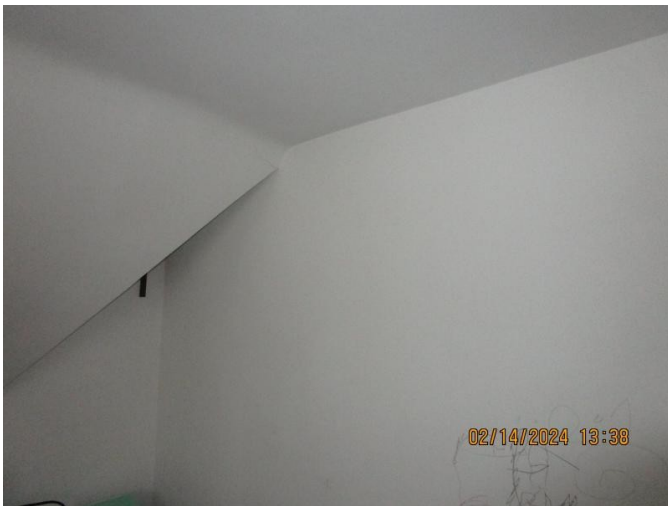
Totale renovatie in 2012

| Identificatiemethode | Vaststelling & expertise (niet-asbestverdacht) |
| Primaire drager | Binnenwand |
| (Asbest)materiaal | In-situ afwerkingslagen - Pleisterwerk (wand, plafond, ...) |
| Bindmiddel | Gips - kalk |
| Gebondenheid bindmiddel | Niet-hechtgebonden |
