Keuringsverslag van een elektrische laagspanning- en zeer lage spanningsinstallatie

Datum keuring: 24/02/2025

Straatnaam Kwadamstraat
Huisnummer 5
Busnummer
Postcode 9150
Gemeente KRUIBEKE
Land België

Controlebezoek van een huishoudelijke installatie volgens (KB 08/09/2019) - AREI Boek 1- 6.5. en 4.2.4.3.

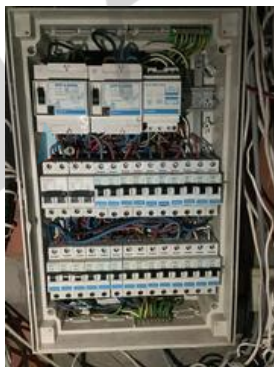
Afbeelding schakel- en verdeelbord:

Aantal kringen	Curve	Bescherming IN (A)	(andere)	P	Sectie (mm²)
Zie schema's in bijlage!	-	-	-	-	-
Visueel nazicht (algemeen)	NOK	Directe aanraking	OK	Indirecte aanraking	OK
Aansluitingen	NOK	schema in bijlage door Aceg vzw	NA		
Equipotentiale verbindingen	OK	Doorsnede geleiders	OK		
Continuïteit	OK	Verlichting / toestellen	NVT

12.01 De waarde van de isolatieweerstand van één of meerdere stroombanen is kleiner dan 0,5M ohm Verlies op verlichtingskring 10A, kring 13. (Boek 1 Onderafdeling 6.4.5.1.)

12.03 Eén of meerdere differentieelstroombeschermingsinrichtingen werken niet met testknop en/of stroominjectie. (Boek 1 Onderafdeling 6.5.7.2) Beide differentieels werken niet met testknop!

15.02 De aanduiding van de stroomkringen en/of apparatuur, aansluitklemmen, enz dient aangebracht of vervolledigd te worden. (Boek 1 Onderafdeling 3.1.3.1. en 3.1.3.3.A. en 5.1.6.1)
