Asbestinventarisatetest

Jonkvrouw Mattestraat 19, 9000 Gent

Attestnummer : **20241008-000407.000**

Uitgegeven op : **08.10.2024**

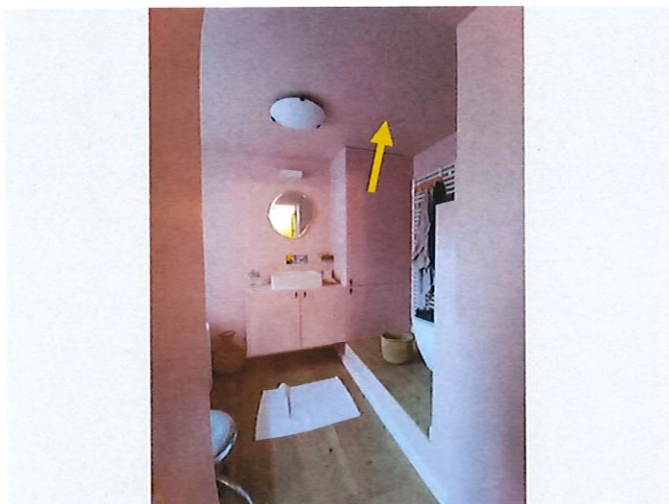
Plafonds zijn gerenoveerd deze bestaan uit gyproc.

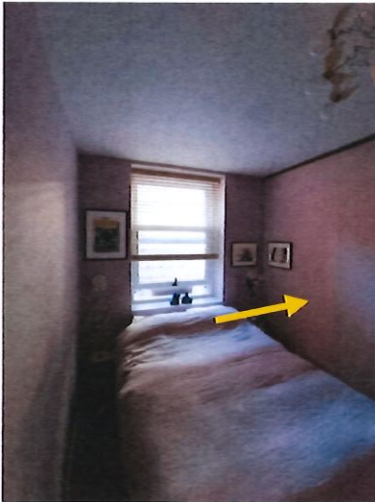
Het appartement is volledig gerenoveerd alsook de muurpleister en de plafondpleister in de badkamer. factuur in bijlage bewijsdocument.

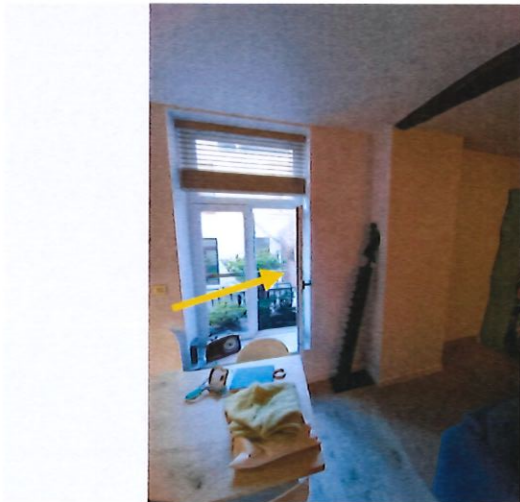
Fiche 3: mastiek ramen

Geen asbest

#	Type	Referentie	Resultaat
3.1	Puntmonster	01	Geen asbest

Beschrijving	mastiek ramen
Omgeving	Buiten
Primaire drager	Wandopening verticaal (raam, deur, ...)
Bindmiddel van materiaal	Kitten, mastiek, pasta
Gebondenheid op basis van bindmiddel	Hecht
Hoeveelheid (gewicht - aantal)	• 0,49 kg - 1 stuk
Totaal gewicht	0,49 kg
Identificatiemethode	Vaststelling met monstername
Destructieve handeling voor identificatie	Nee
