# Asbestinventarisatetest

Van Weselestraat 38, 2100 Antwerpen

Attestnummer : 20240814-000062.000

Uitgegeven op : 14.08.2024

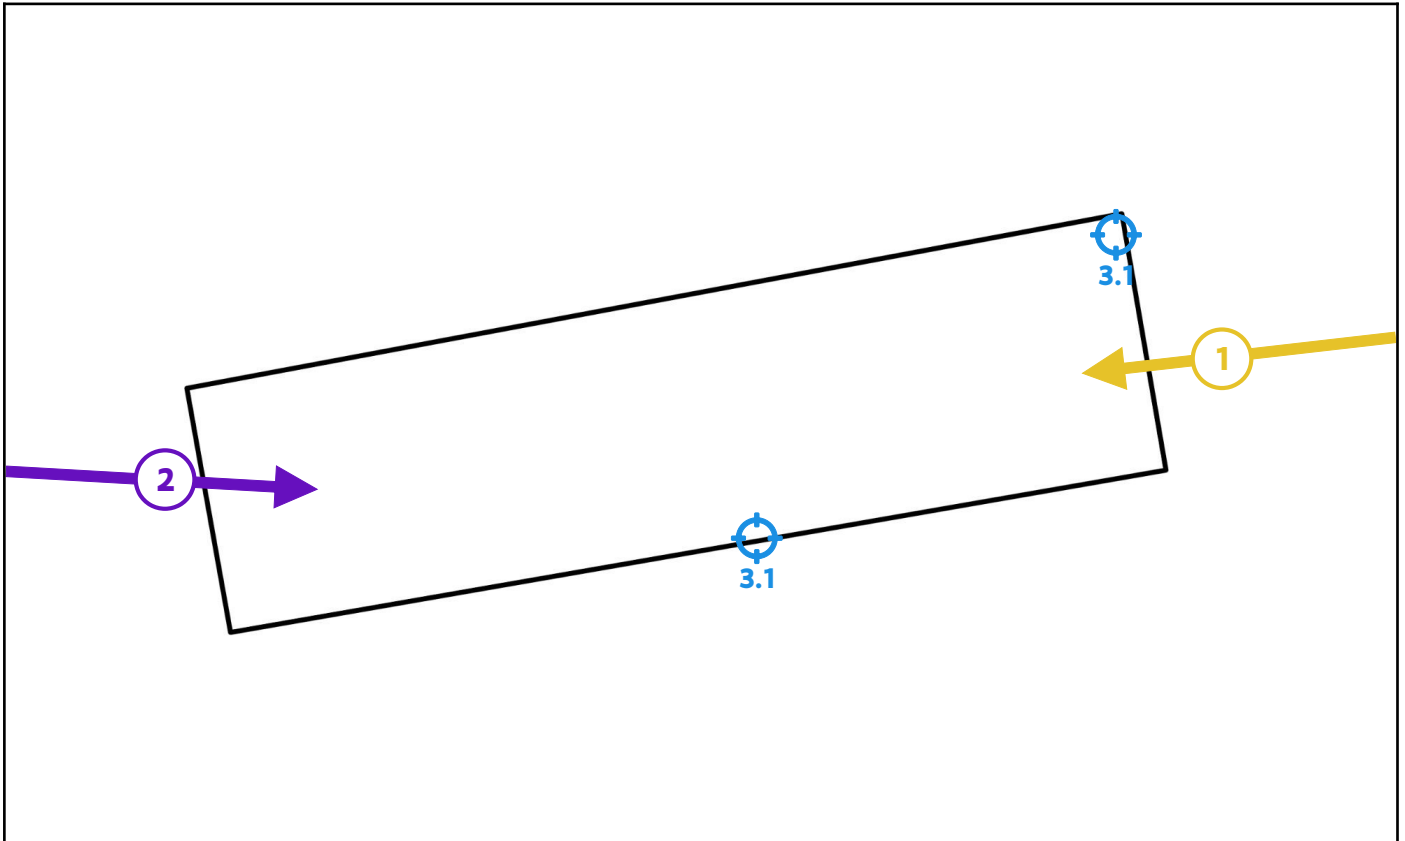
## Plan 1.1: Hoofdgebouw plan

Beschrijving	Type	Actie
1. Roofing plat dak	Asbestmateriaal	Zorgvuldig beheren
2. hoofddak plat dak	Beperking	-
3. Pleister muren	Geen asbest	-
3.1 Code: 241222-1	Mengmonster	-

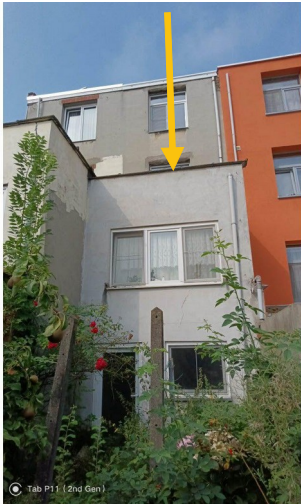
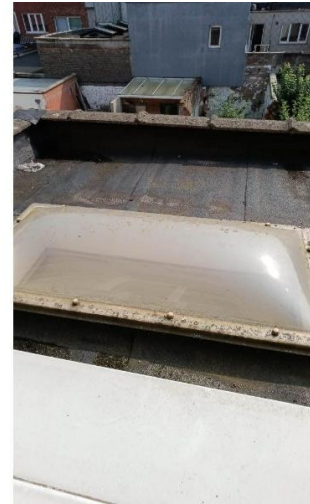
Overzichtsfoto

Eindbeoordeling materiaalrisico	Laag materiaalrisico en/of verlaagde kans op vezelvrijgave
---------------------------------	------------------------------------------------------------

Gebondenheid	Categorie 1: hechtgebonden in oorsprong
Asbestsoort (vezeltype)	Crocidoliet aanwezig
Asbestconcentratie	Laag (< 50%)
Afschermingsgraad van het gehele materiaal	Geheel of deels vrij aan de buitenlucht
Toestand van het materiaal	Licht beschadigd, licht verweerd. Intact calciumsilicaatmateriaal of categorie III 'gebondenheid'

Beschrijving	Roofing plat dak
Omgeving	Buiten
Primaire drager	Plat dak
Asbestmateriaal	Dak- en gevelbekleding - Roofing
Bindmiddel van asbestmateriaal	Bitumen (roofing, teer, asfalt)
Gebondenheid op basis van bindmiddel	Hecht
Hoeveelheid (oppervlakte - aantal)	<ul style="list-style-type: none"><li>• 20,00 m<sup>2</sup> - 1 stuk</li></ul>
Totale oppervlakte	20,00 m <sup>2</sup>
Eenvoudig bereikbaar	Ja
Bevestigingswijze	<ul style="list-style-type: none"><li>• Verlijmd, ingegoten, versmeerd</li></ul>
Identificatiemethode	Vaststelling zonder monstername Motivatie: Groot risico op structurele gevolgschade (lekschade, werking installatie,...)
Destructieve handeling voor identificatie	Nee

Het asbestmateriaal valt onder de mijlpaal van 2040.

Zorgvuldig beheren

- Zorg voor een veilig beheer. Vermijd het beschadigen van het asbestmateriaal. Controleer de toestand jaarlijks op wijzigingen.

- Eenvoudige handelingen: enkel door erkend asbestverwijderaar  
Hechtgebonden asbest zonder wijziging toestand

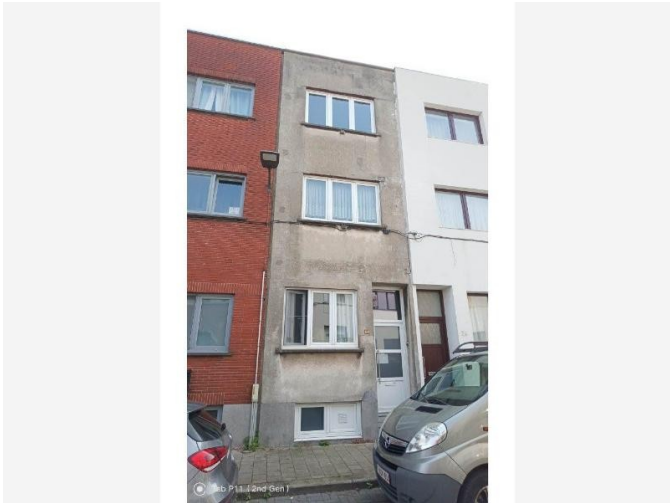
Situeringfoto

**Reden:** Het te onderzoeken materiaal situeert zich hoger dan 3,50 m te rekenen vanaf een veilige ondergrond

**Uitleg van de asbestdeskundige:** Plat dak situeert zich hoger dan 3,5m vanaf een veilige ondergrond.

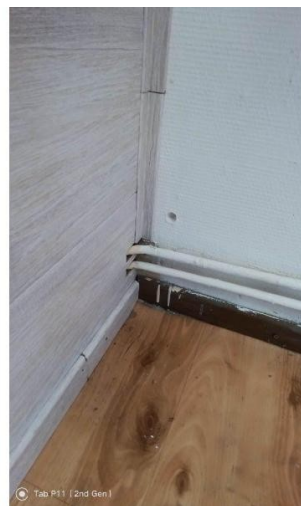
## Fiche 3: Pleister muren

Geen asbest

#	Type	Referentie	Resultaat
3.1	Mengmonster	241222-1	Geen asbest

<b>Beschrijving</b>	Pleister muren
<b>Omgeving</b>	Binnen
<b>Primaire drager</b>	Binnenwand
<b>Bindmiddel van materiaal</b>	Gips - kalk
<b>Gebondenheid op basis van bindmiddel</b>	Niet-hechtgebonden
<b>Hoeveelheid (oppervlakte - dikte - aantal)</b>	• 250,00 m <sup>2</sup> - 1,00 cm - 1 stuk
<b>Totaal volume</b>	2,50 m <sup>3</sup>
<b>Identificatiemethode</b>	Vaststelling met monsternamen
<b>Destructieve handeling voor identificatie</b>	Nee
