# Asbestinventarisatattest

Arendlaan 7/0404, 8434 Middelkerke

Attestnummer : 20250328-000214.000

Uitgegeven op : 28.03.2025

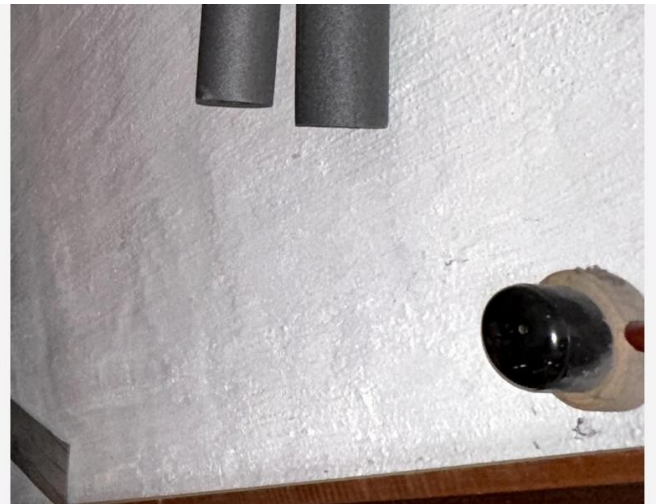
| Fiche 2: Bakeliet schakelaars/stopcontacten..... | 16 |

Overzichtsfoto

Detailfoto

| Eindbeoordeling materiaalarisico | Laag materiaalarisico en/of verlaagde kans op vezelvrijgave |

| Gebondenheid | Categorie 1: hechtgebonden in oorsprong |
| Asbestsoort (vezeltype) | Crocidoliet aanwezig |
| Asbestconcentratie | Laag (< 50%) |
| Toestand van het materiaal | Onbeschadigd, niet verweerd |

| Beschrijving | Bakeliet schakelaars/stopcontacten |
| Asbestmateriaal | Plaat, paneel, tablet - Type Bakeliet |

Het asbestmateriaal valt onder de mijlpaal van 2040.

Zorgvuldig beheren

- Zorg voor een veilig beheer. Vermijd het beschadigen van het asbestmateriaal. Controleer de toestand jaarlijks op wijzigingen.

- Eenvoudige handelingen: mag via doe-het-zelf of door werknemer(s) met opleidingsattest eenvoudige handelingen  
Deze toepassing kan door een aannemer die over een opleidingsattest eenvoudige handelingen beschikt of door een particulier (doe-het-zelf), verwijderd worden indien er geen verhoogd risico op vrijgave van asbestvezels (max. concentratie 0,01 vezels/cm<sup>3</sup> - CODEX Art. VI.3-54) ontstaat en de toepassing voorafgaand wordt gefixeerd/bevochtigd; de individuele elementen zonder machinale werktuigen en zonder breken of gooien een voor een losgemaakt worden; en ten slotte in gesloten verpakking weggevoerd worden naar een erkend afvalpunt (recyclagepark).

In de zone mogen geen derden en/of minderjarigen aanwezig zijn en moet elke betrokken persoon steeds gepaste persoonlijke beschermingsmiddelen (P3-gelaatsmasker + handschoenen) dragen.

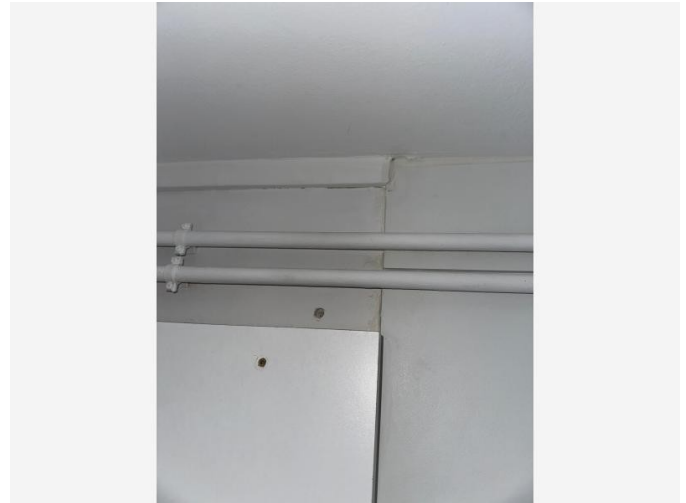
## Fiche 4: Pleisterwerk muren

Geen asbest

Overzichtsfoto

Detailfoto

| # | Type | Referentie | Resultaat |
|---|---|---|---|
| 4.1 | Mengmonster | 1 | Geen asbest |

| Beschrijving | Pleisterwerk muren |
| Opmerking | Geen stooklokaal en traphal aanwezig in het appartement om extra staalnames uit te voeren. Enkel staalnames in een droge- en natte ruimte. |
