Asbestinventarisatetest

Antwerpsesteenweg 61, 9000 Gent

Attestnummer : **20240425-000287.000**

Uitgegeven op : **25.04.2024**

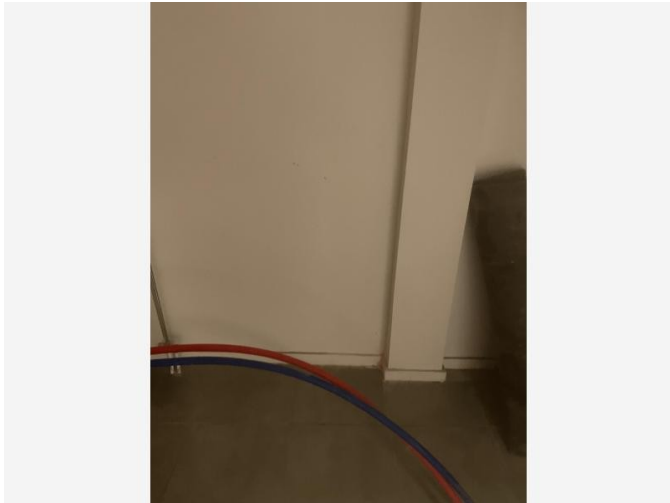
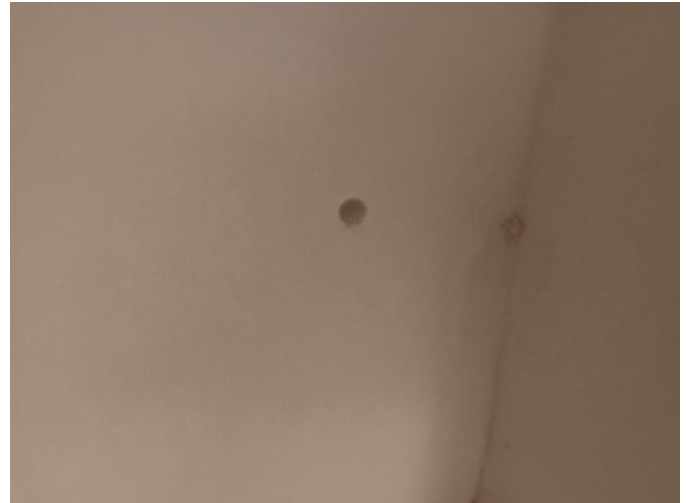
Fiche 3: Pleisterwerk muren

Geen asbest

#	Type	Referentie	Resultaat
3.1	Mengmonster	1-001	Geen asbest

Beschrijving	Pleisterwerk muren
Omgeving	Binnen
Primaire drager	Binnenwand
Bindmiddel van materiaal	Gips - kalk

Gebondenheid op basis van bindmiddel	Niet-hechtgebonden
Hoeveelheid (oppervlakte - dikte - aantal)	• 27,50 m ² - 2,00 cm - 1 stuk
Totaal volume	0,55 m ³
Identificatiemethode	Vaststelling met monstername
Destructieve handeling voor identificatie	Nee
Opmerking	De hoeveelheid werd ter plaatsen bij benadering opgemeten. Deze hoeveelheid kan niet overgenomen worden in een eventuele meetstaat.
